**Projeto :** Unidade de Itapeçerica - MG

**Objeto :** Barragem B1  
Relatório de Inspeção de Segurança Regular (RISR) – ANM  
Relatório Técnico de Auditoria de Segurança de Barragem (RTSB)- FEAM  
2º Semestre 2023

**Docto. :** Relatório Técnico  
GF33-RT-50 Rev. 0 agosto, 2023

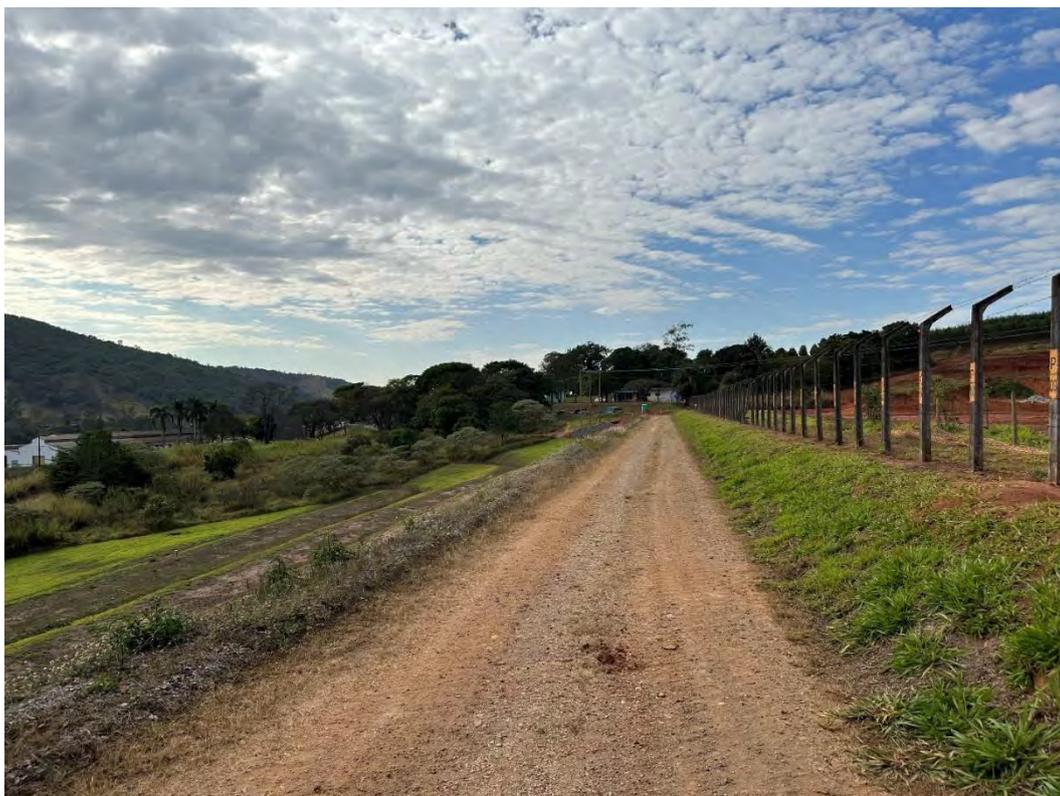
Foto 1 – Crista da barragem - vista para a ombreira direita.

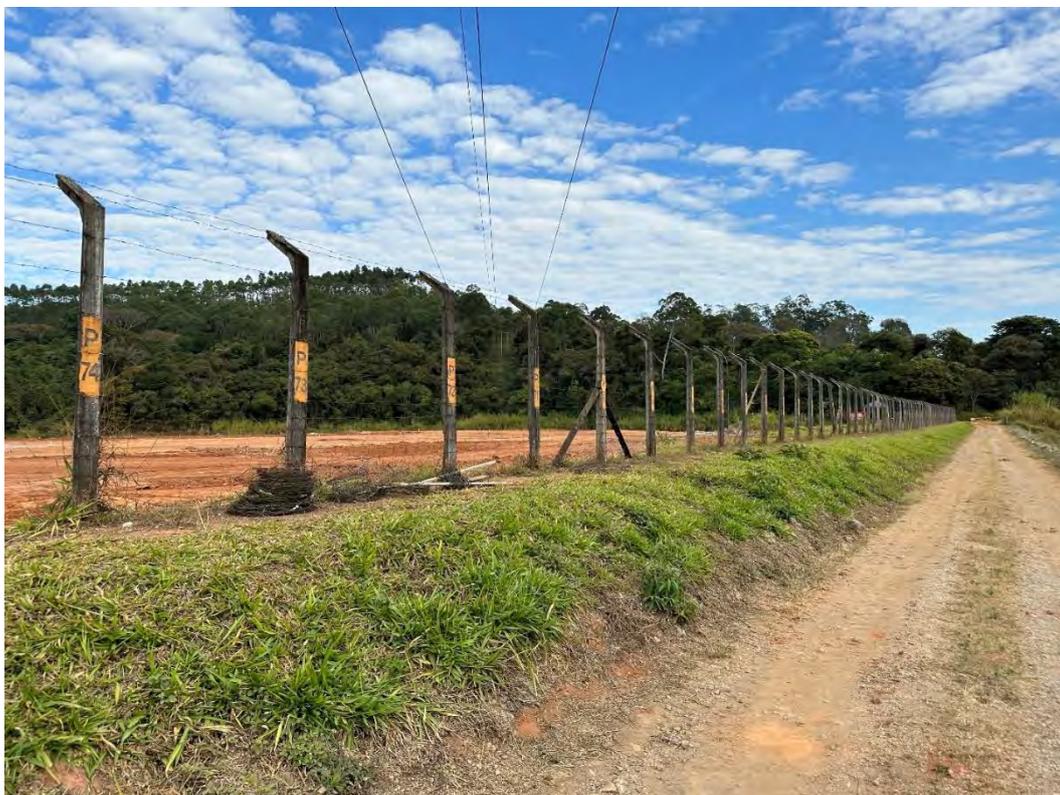
Foto 2 – Crista da barragem - vista para a ombreira esquerda.

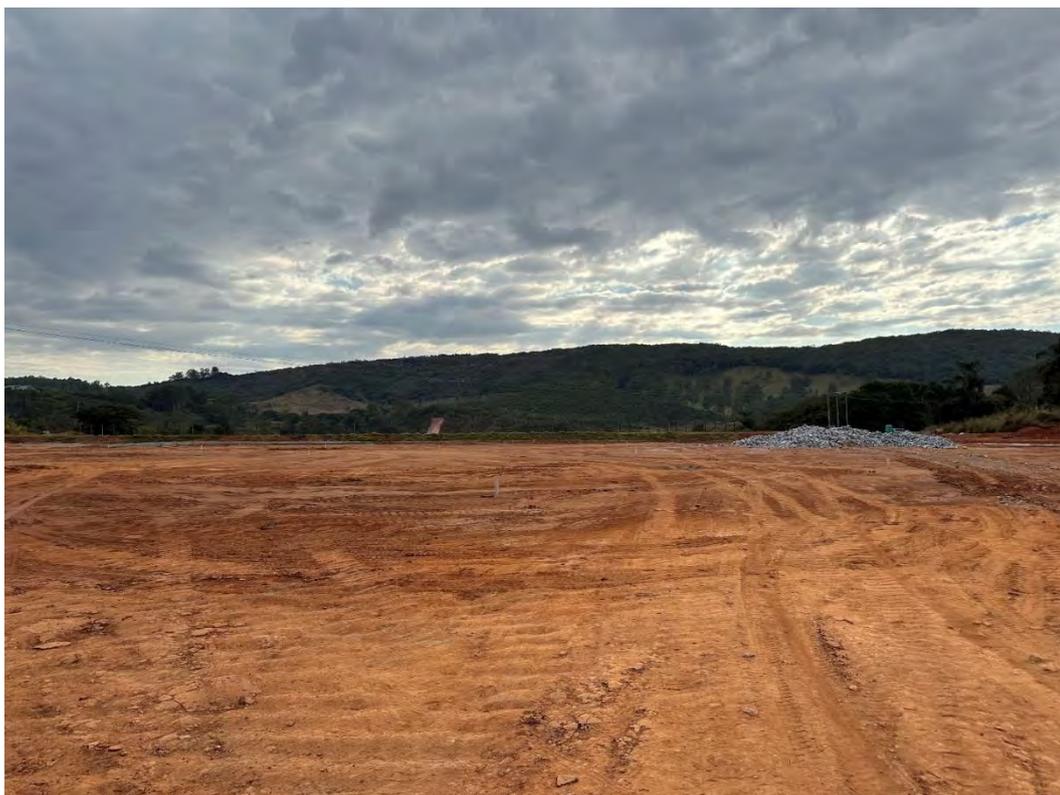
Foto 3 – Reservatório aterrado com solo argiloso compactado – Vista para a o talude de montante.

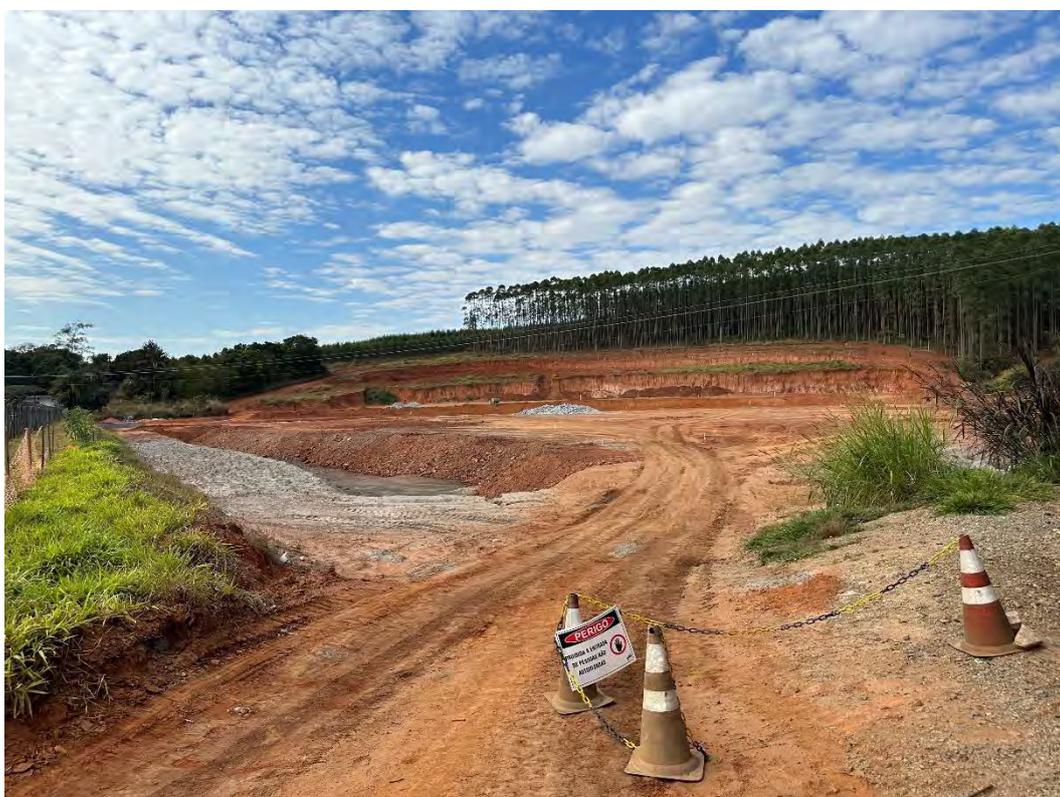
Foto 4 – Reservatório – detalhe do avanço do aterro do reservatório com solo argiloso sobre os rejeitos depositados - Vista para a ombreira direita.

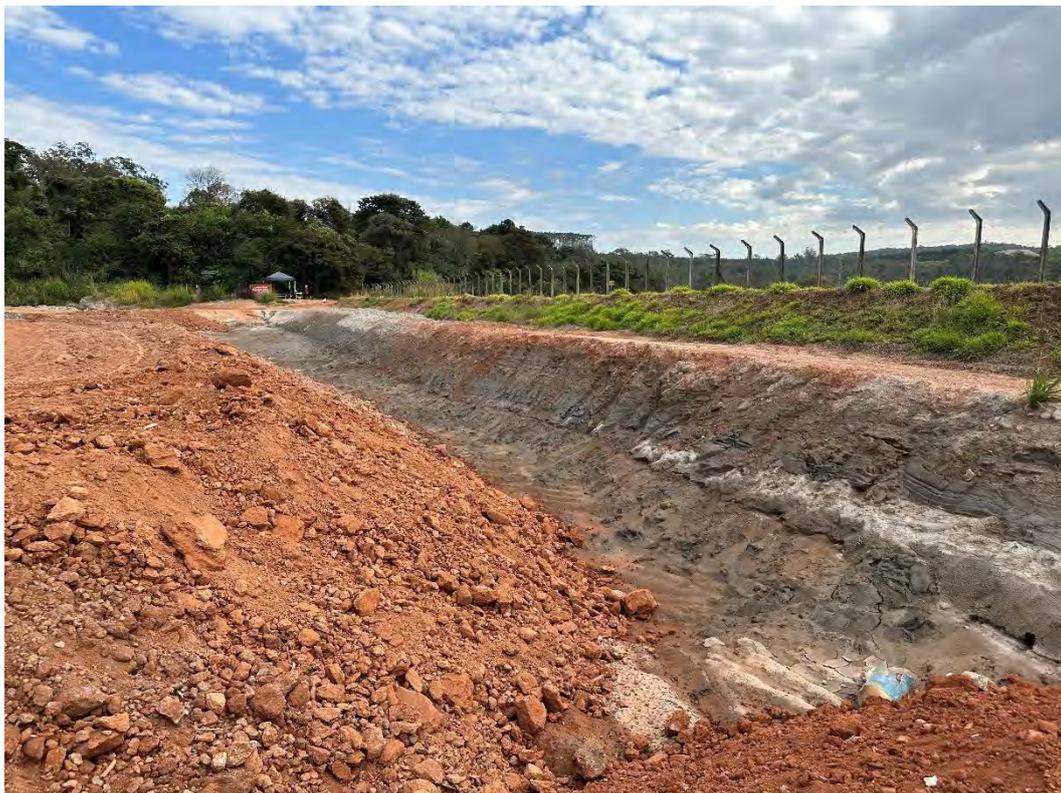
Foto 5 – Talude de montante - vista para a ombreira esquerda.

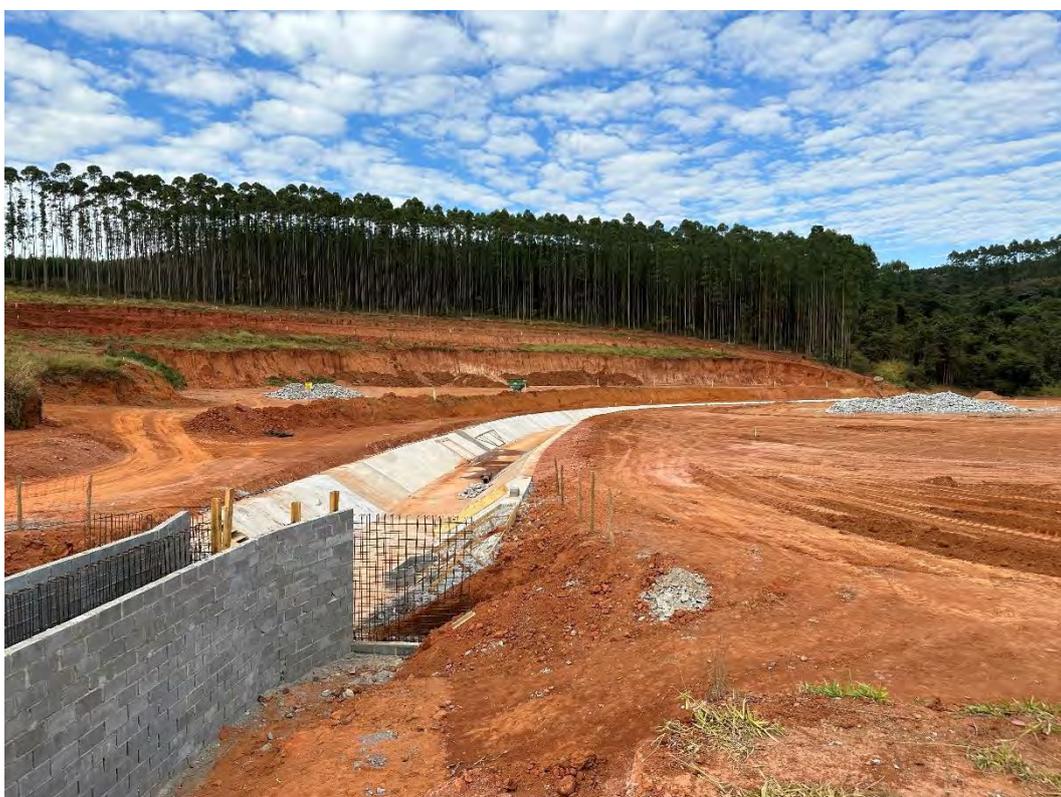
Foto 6 – Canal de cintura localizado na junto a margem direita do reservatório – vista para montante.

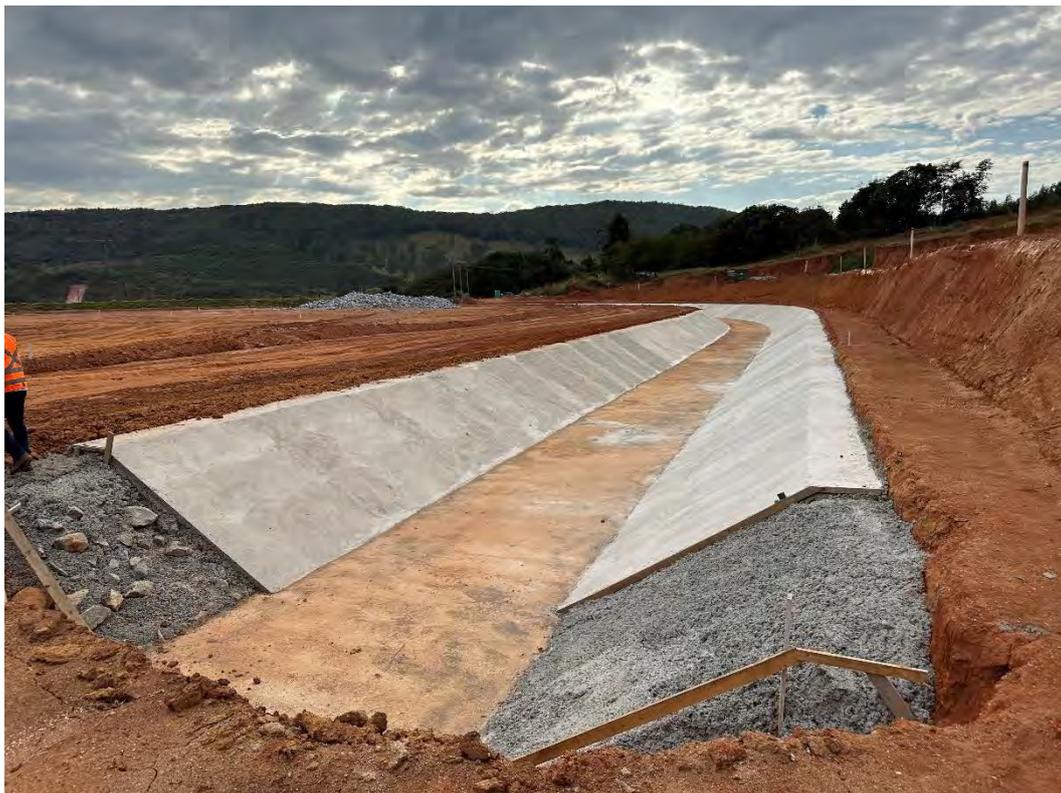
Foto 7 – Canal de cintura localizado na junto a margem direita do reservatório – vista para jusante.

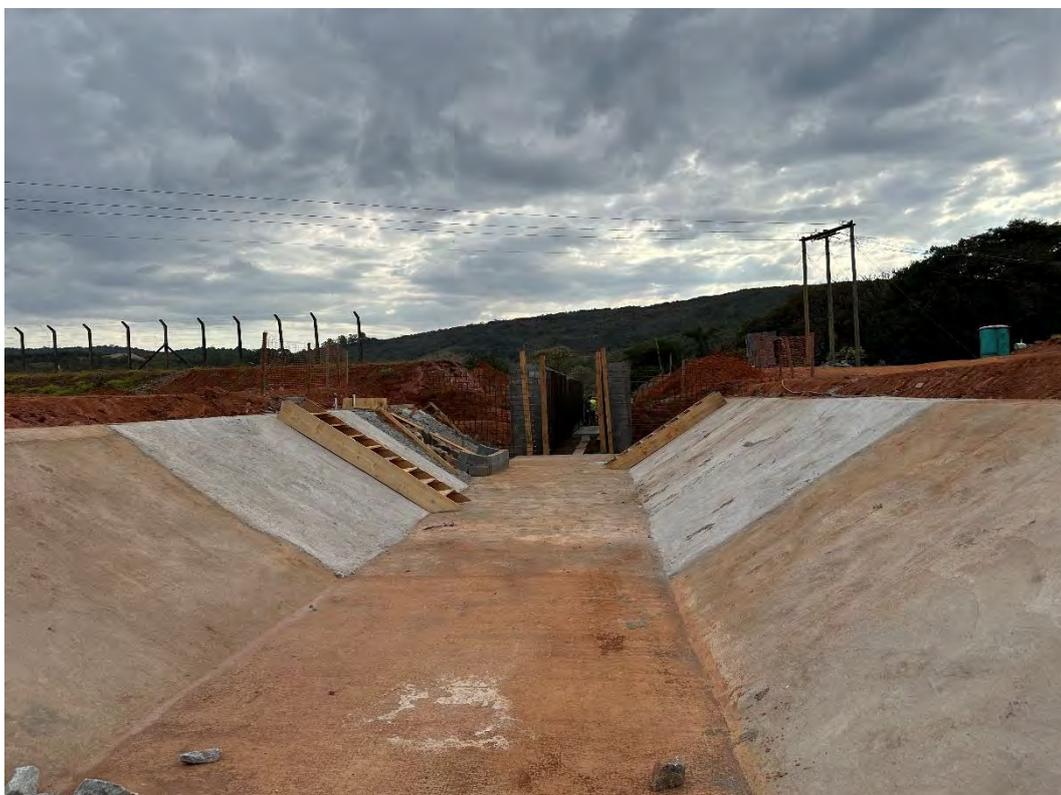
Foto 8 – Região do emboque da soleira vertente – antigo alinhamento do extravasor da barragem.

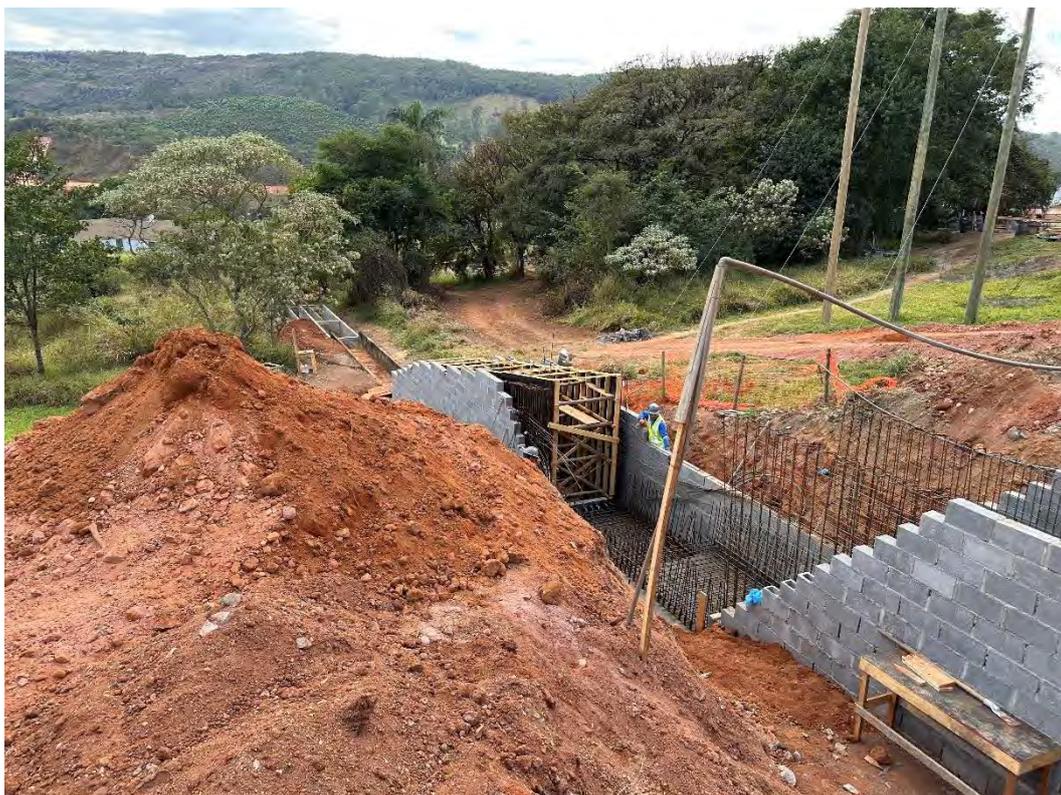
Foto 9 – Construção da estrutura da soleira vertente.

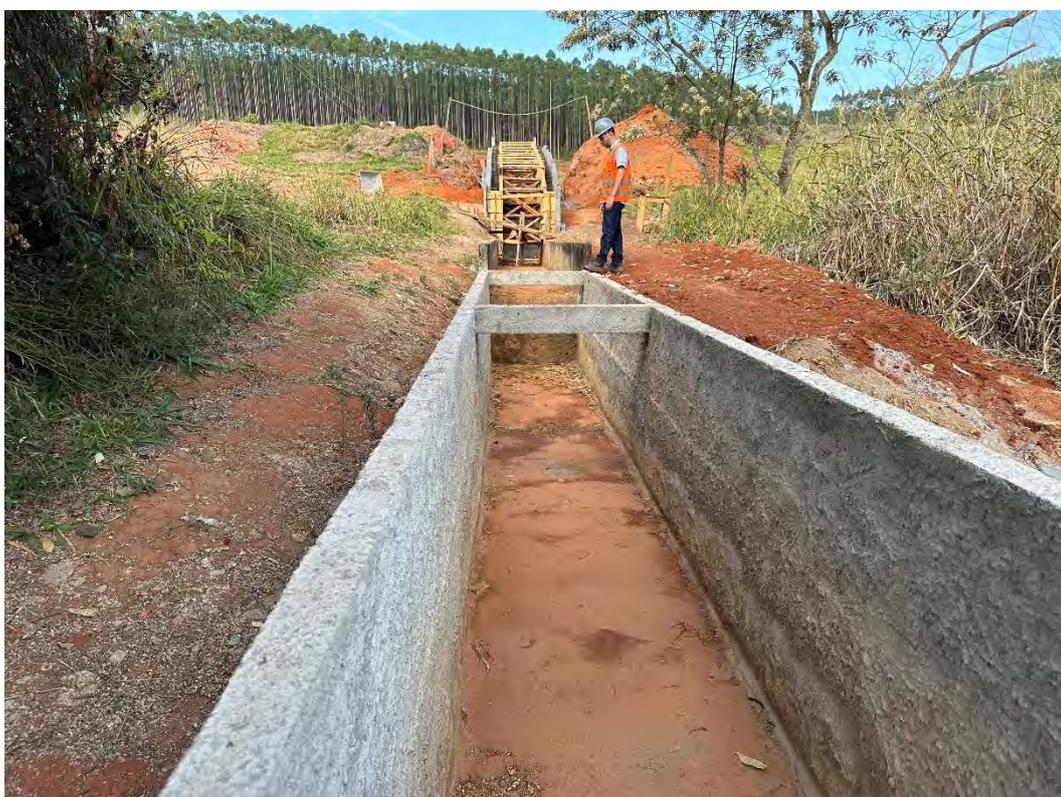
Foto 10 – Região do desemboque da soleira vertente.

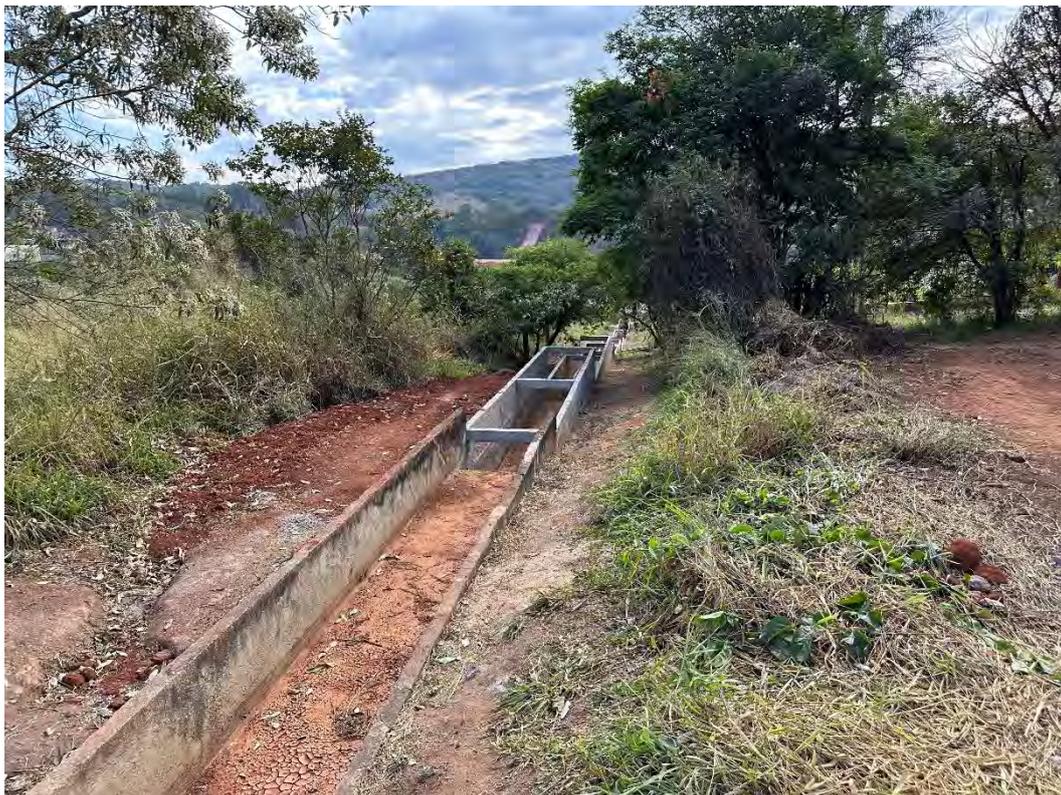
*Foto 11 – Canal extravasador com a construção de alterações em sua estrutura para o projeto de descaracterização – Ombreira direita.*

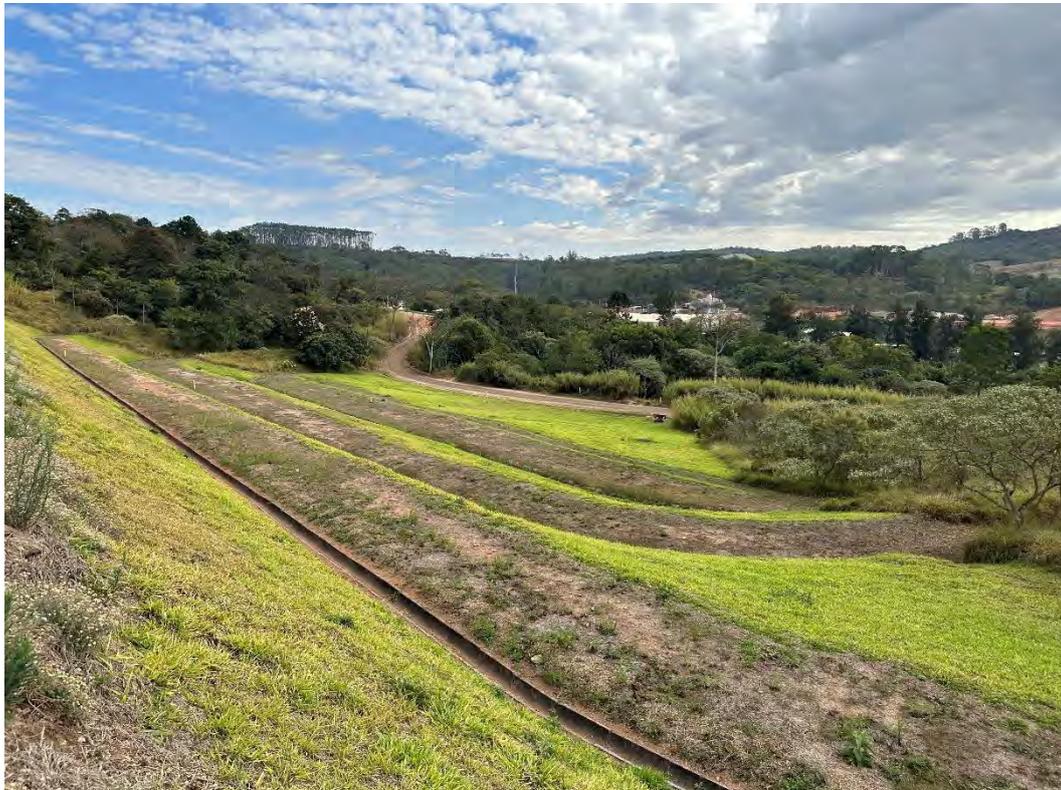
*Foto 12 – Talude de jusante - vista para a ombreira esquerda.*

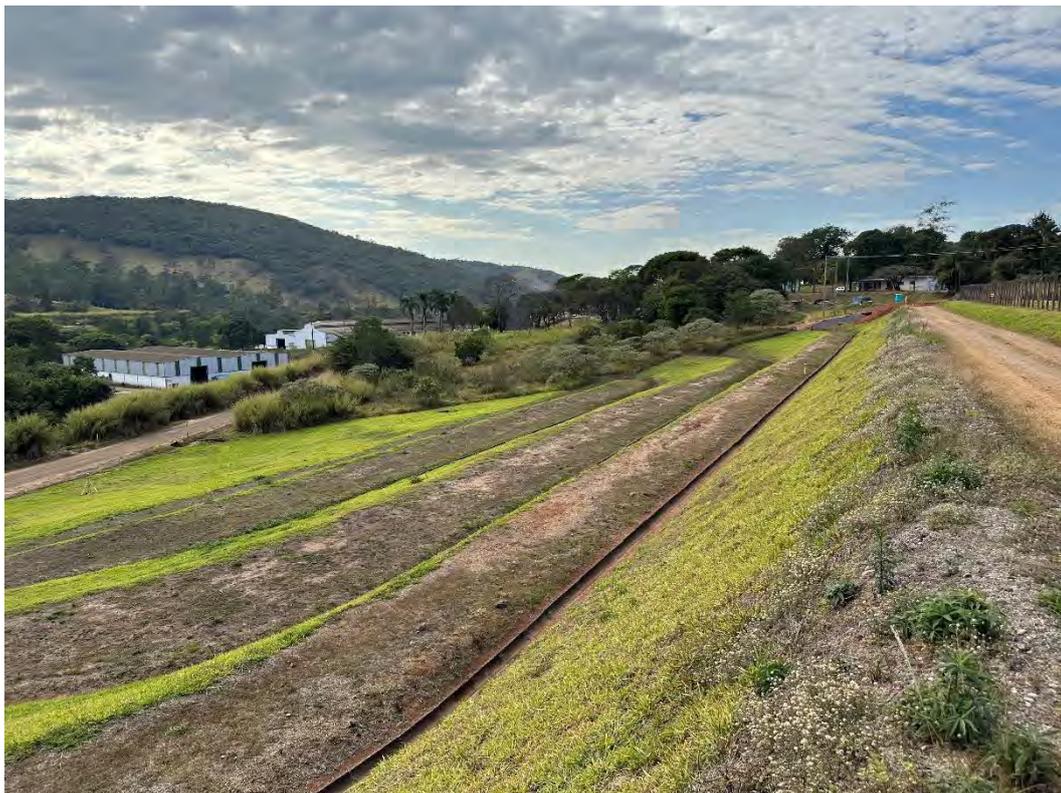
Foto 13 – Talude de jusante - vista para a ombreira direita.

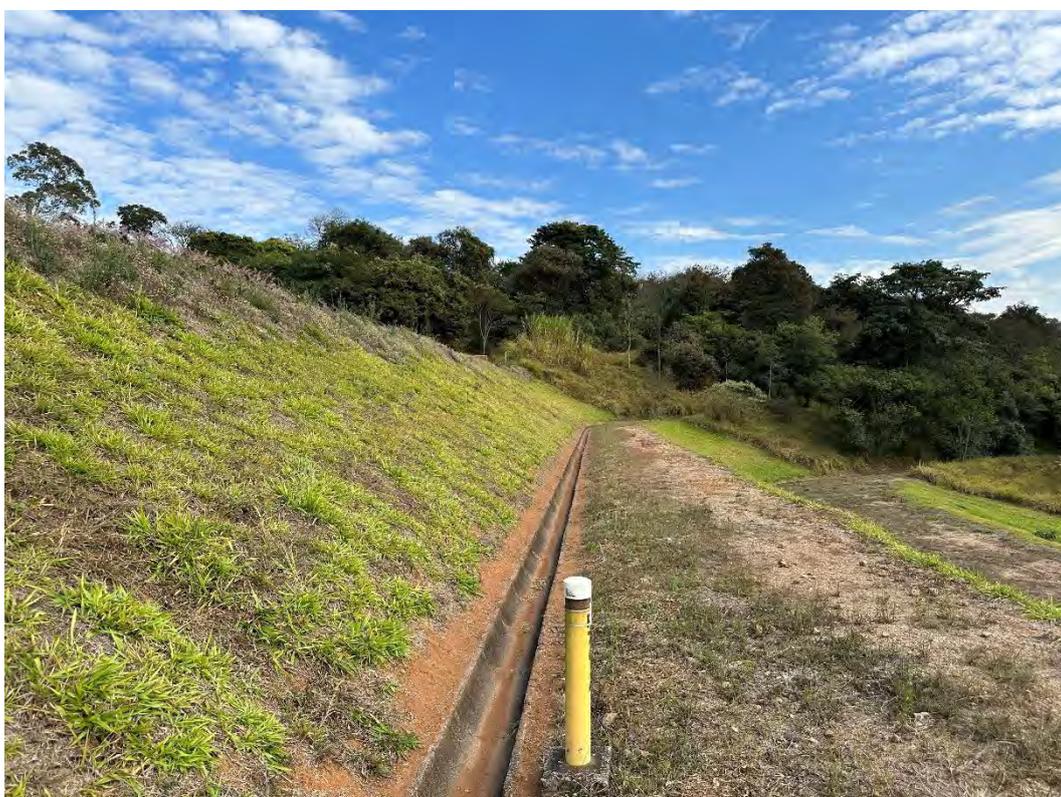
Foto 14 – Talude de jusante – bermas 942,3 m – vista para a ombreira esquerda.

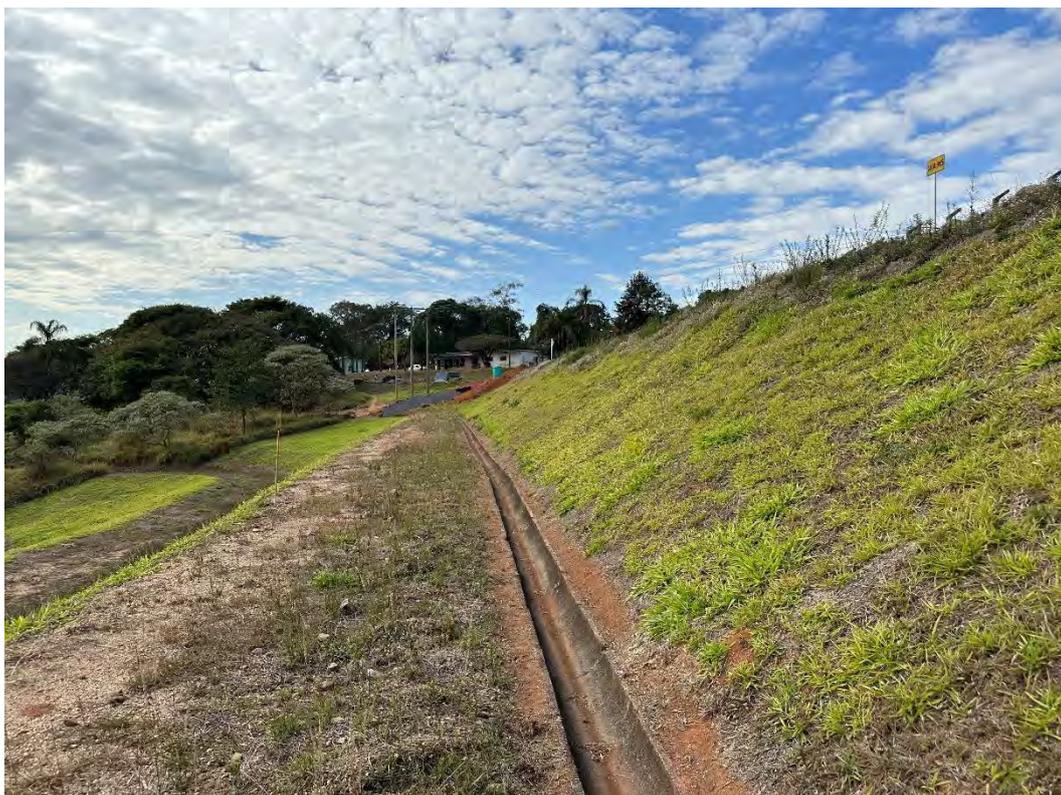
*Foto 15 – Talude de jusante – bermas 942,3 m – vista para a ombreira direita.*

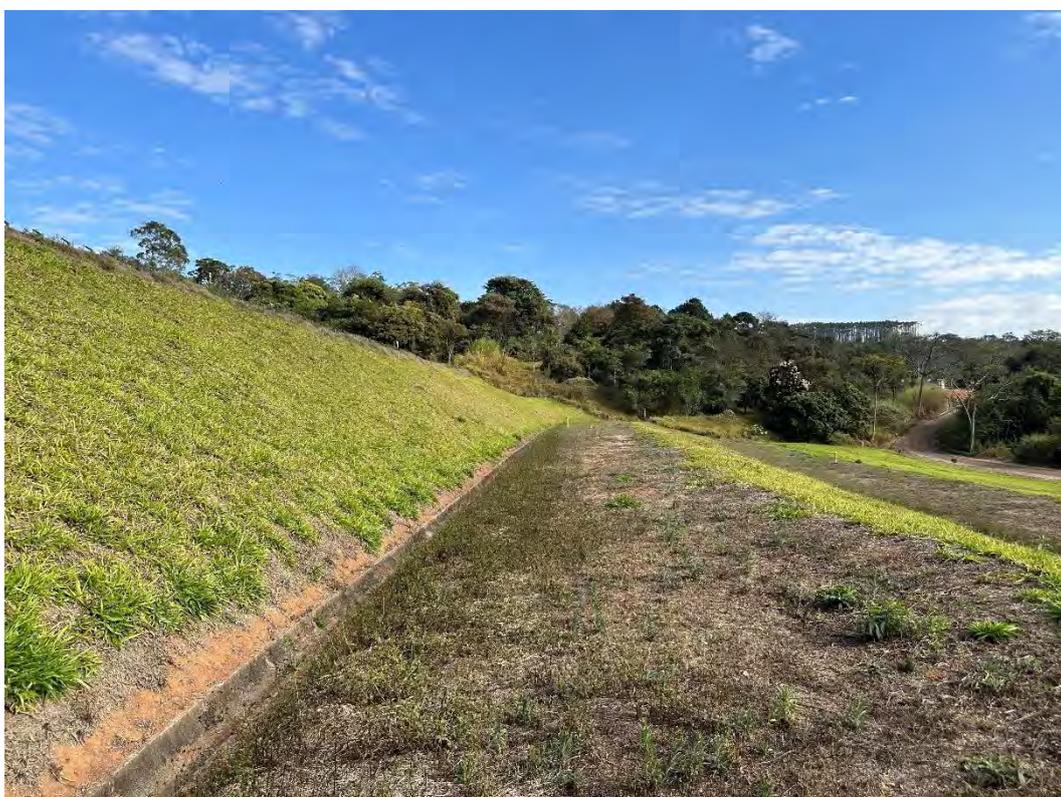
*Foto 16 – Talude de jusante – bermas 938,5 m – vista para a ombreira esquerda.*

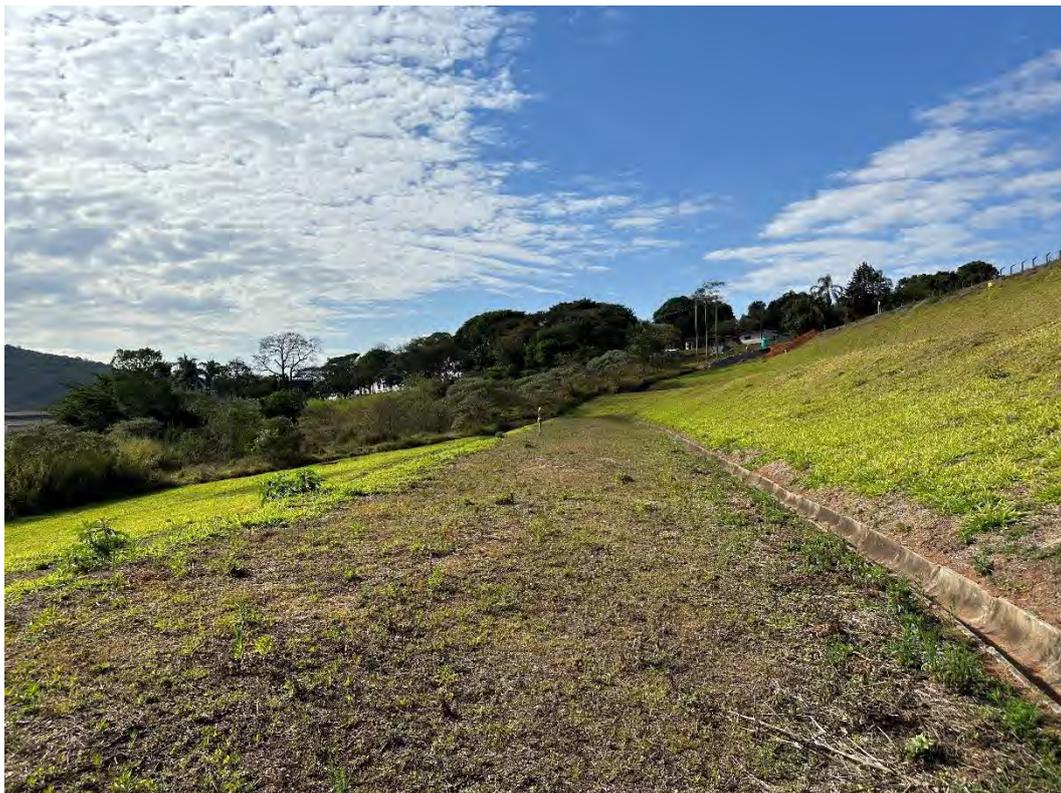
*Foto 17 – Talude de jusante – bermas 938,5 m – vista para a ombreira direita.*

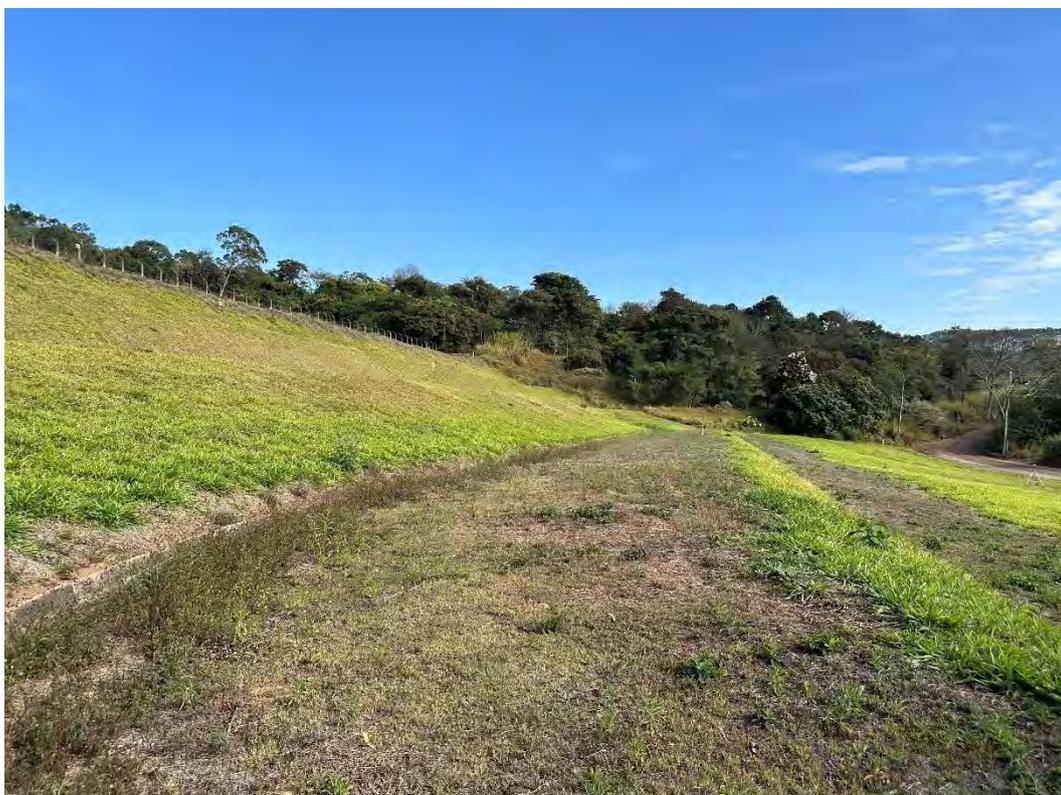
*Foto 18 – Talude de jusante – bermas 934 m – vista para a ombreira esquerda.*

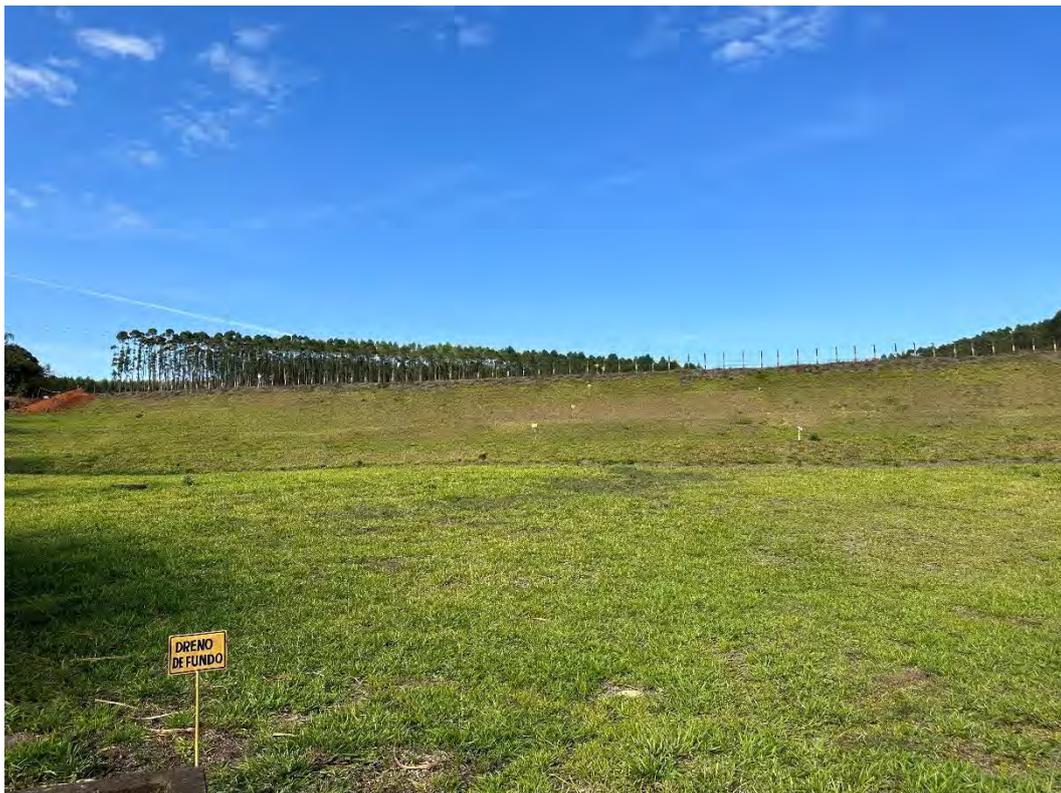
Foto 19 – Vista frontal da barragem.

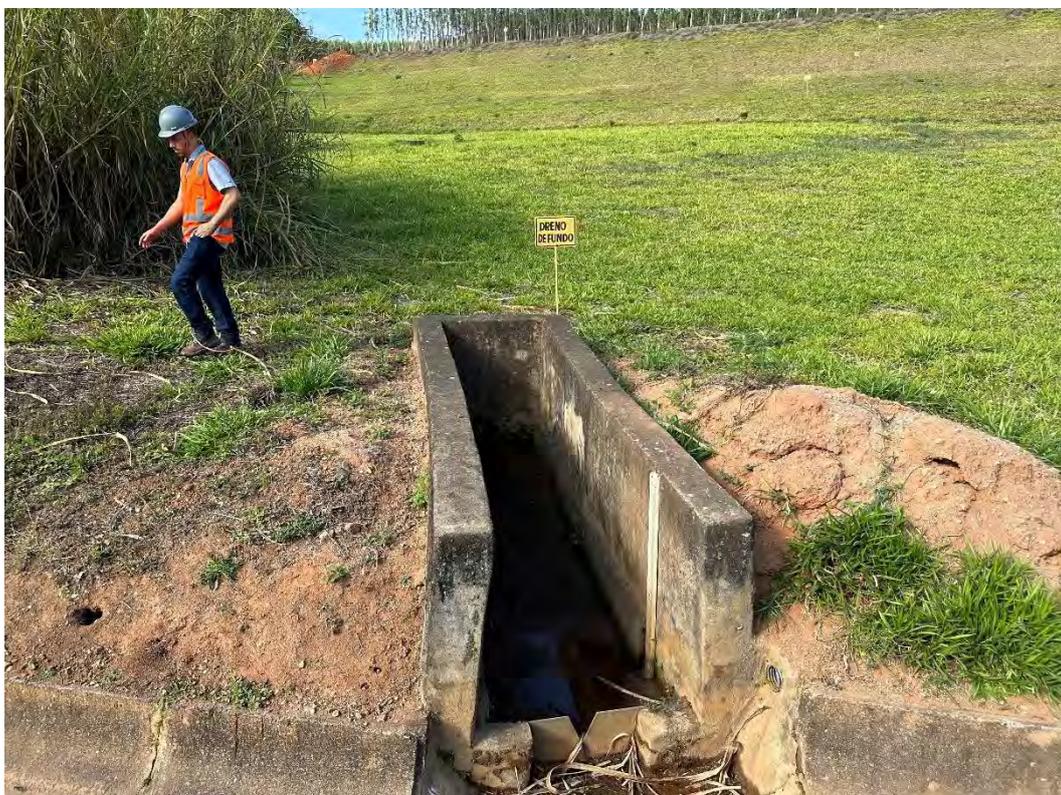
Foto 20 – Dreno de fundo.
