**Cliente :** Nacional de Grafite Ltda.

**Projeto :** Unidade de Itapecerica - MG

**Objeto :** Barragem B2  
Relatório de Inspeção de Segurança Regular (RISR) – ANM  
Relatório Técnico de Auditoria de Segurança de Barragem (RTSB) - FEAM  
2º Semestre 2023

**Docto. :** Relatório Técnico  
GF33-RT-51      Rev. 0      agosto, 2023

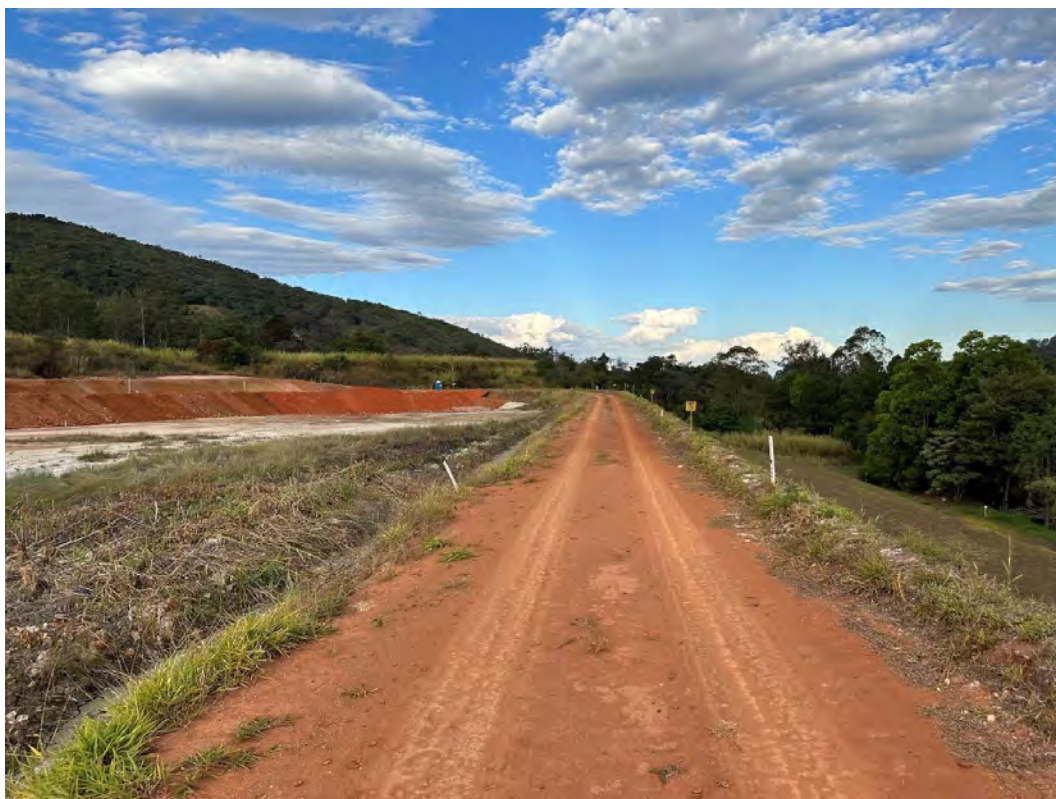
*Foto 1 – Crista da barragem – Vista para a ombreira esquerda.*

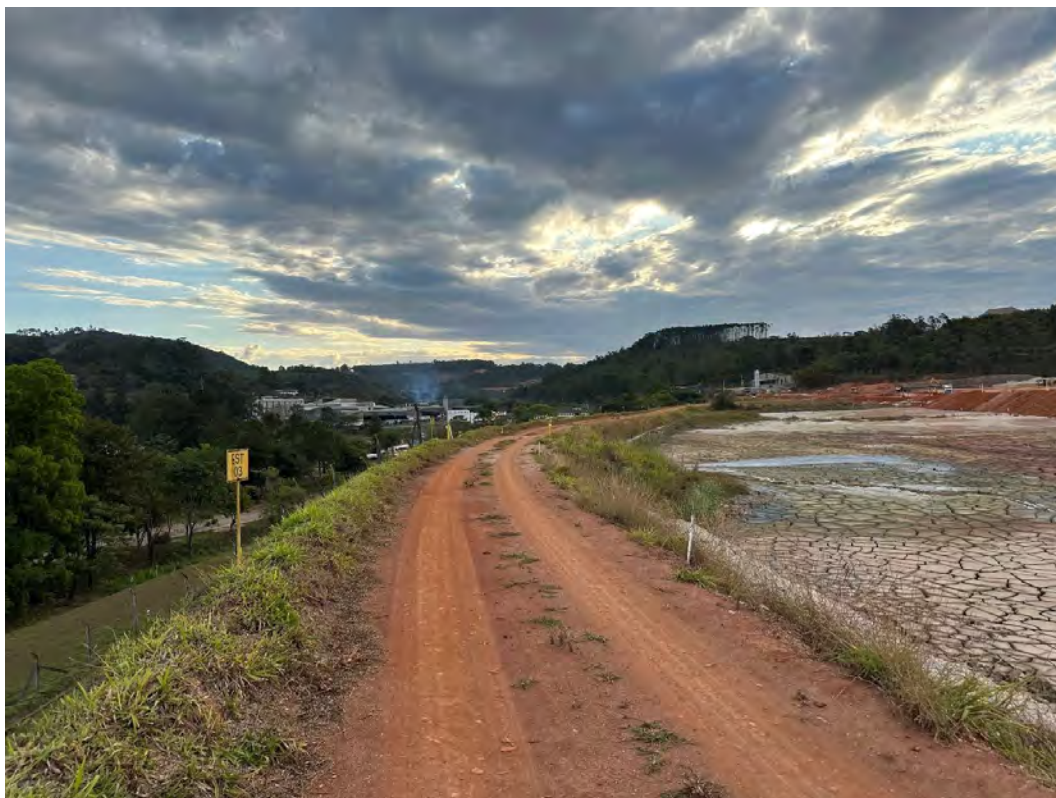
*Foto 2 – Crista da barragem – Vista para a ombreira direita.*

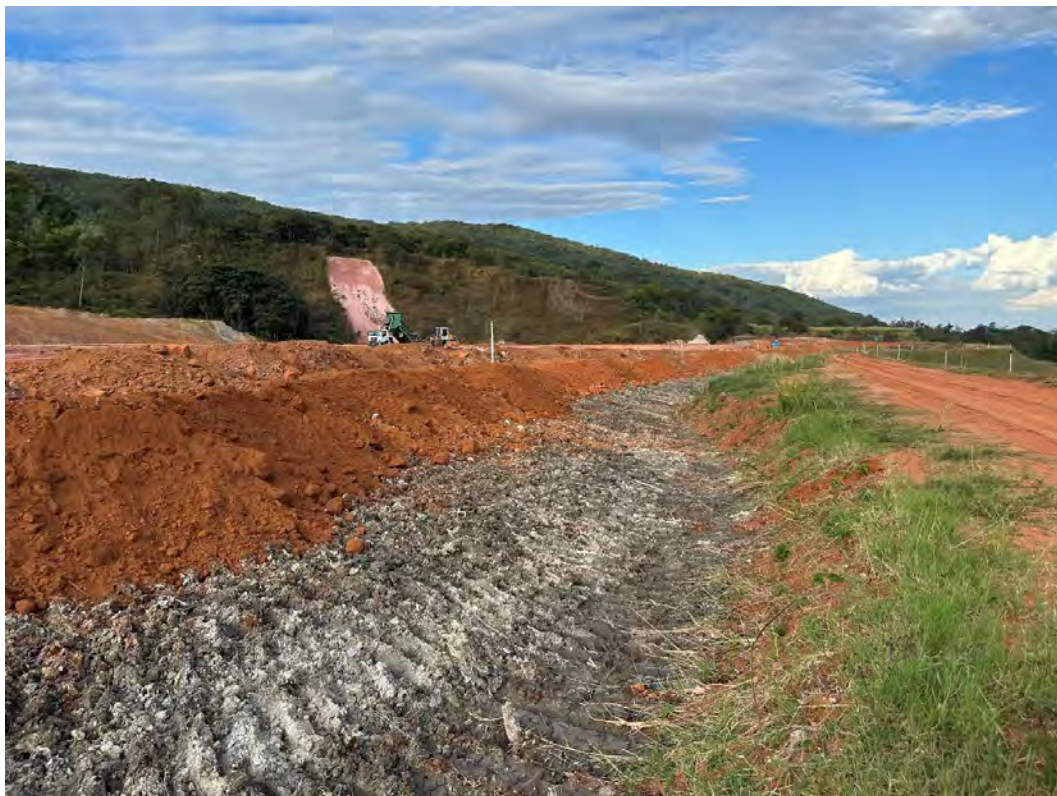
Foto 3 – Reservatório – Detalhe para o avanço do aterro de fechamento do reservatório.

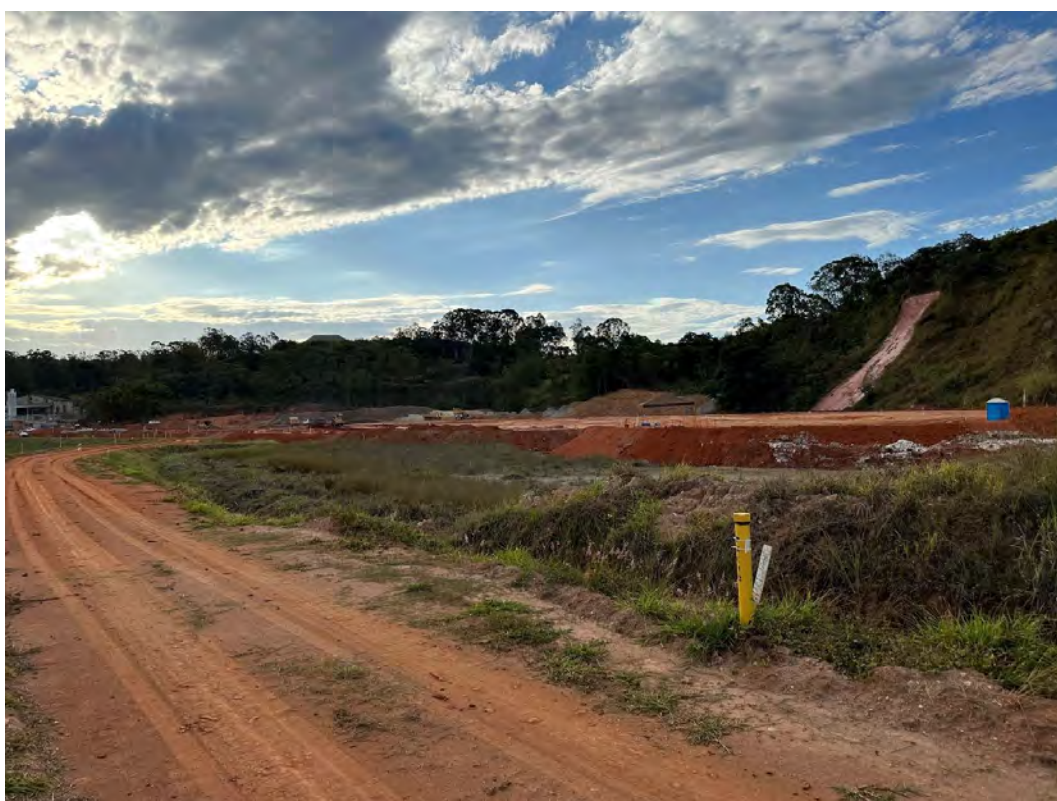
Foto 4 – Reservatório – Detalhe para o avanço do aterro de fechamento do reservatório.

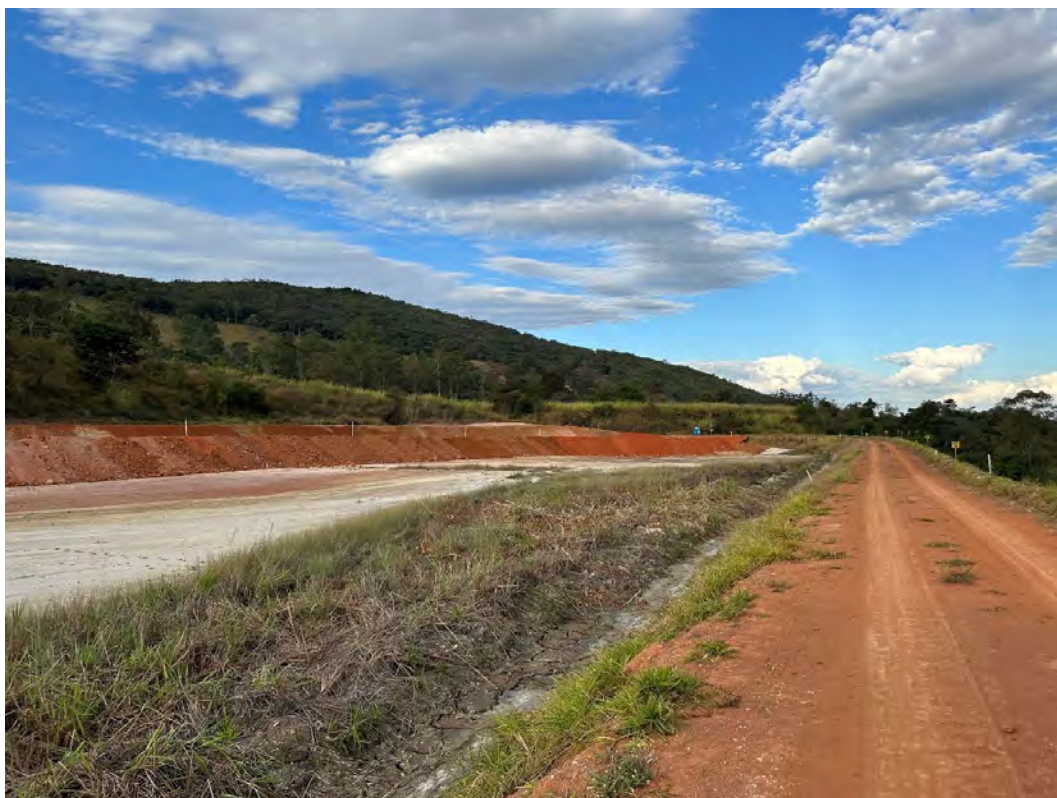
*Foto 5 – Reservatório – Detalhe para o avanço do aterro de fechamento do reservatório.*

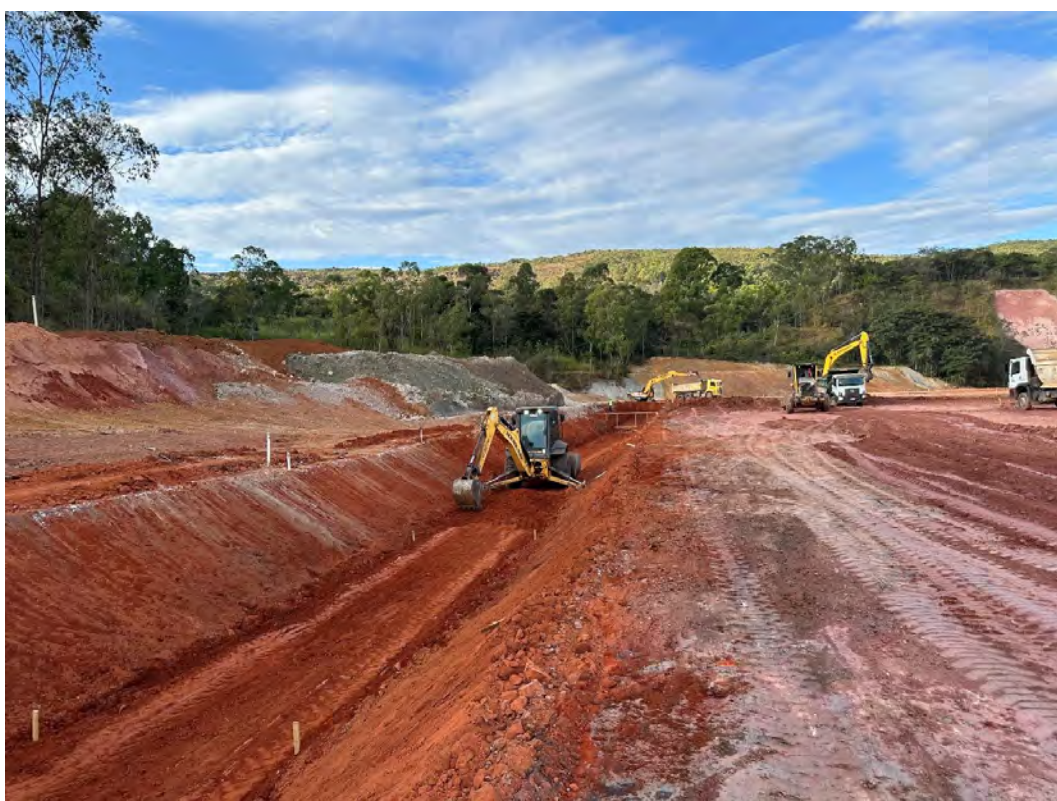
*Foto 6 – Canal de cintura – Detalhe para a escavação do canal, no interior do reservatório, em alinhamento contornando a cabeceira do reservatório.*

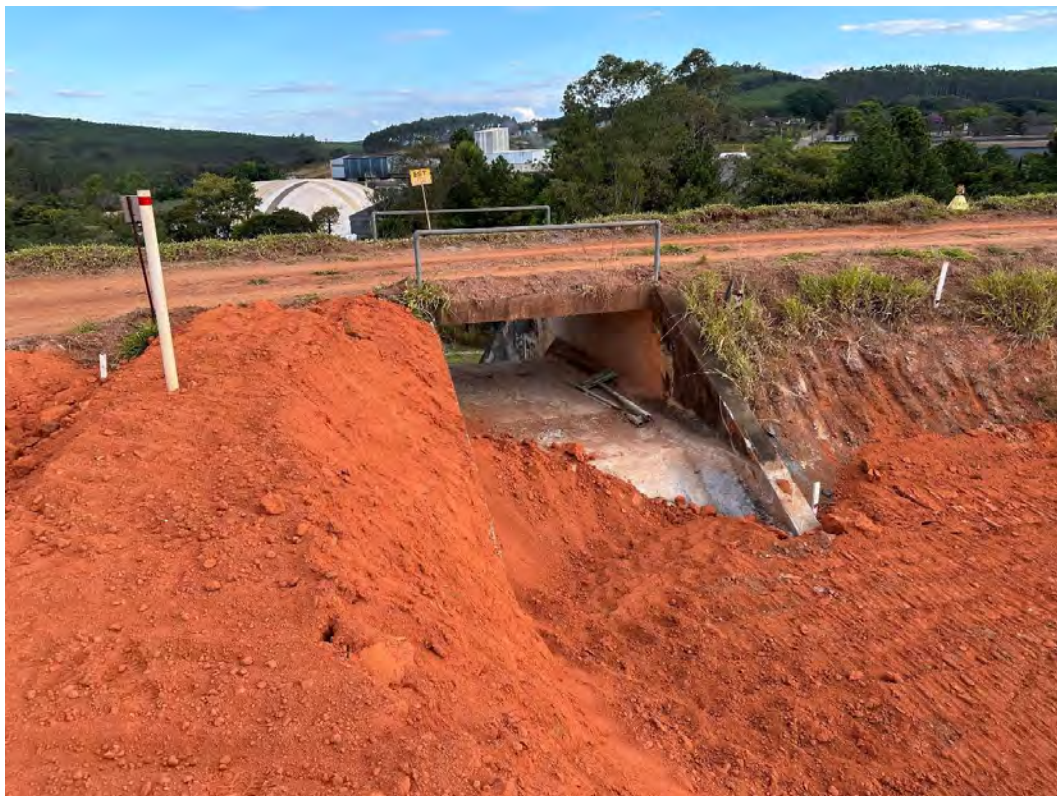
Foto 7 – Emboque extravasor – O canal de cintura irá desaguar no atual extravasor da barragem – Detalhe para as obras de aterro de encaixe do canal de cintura.

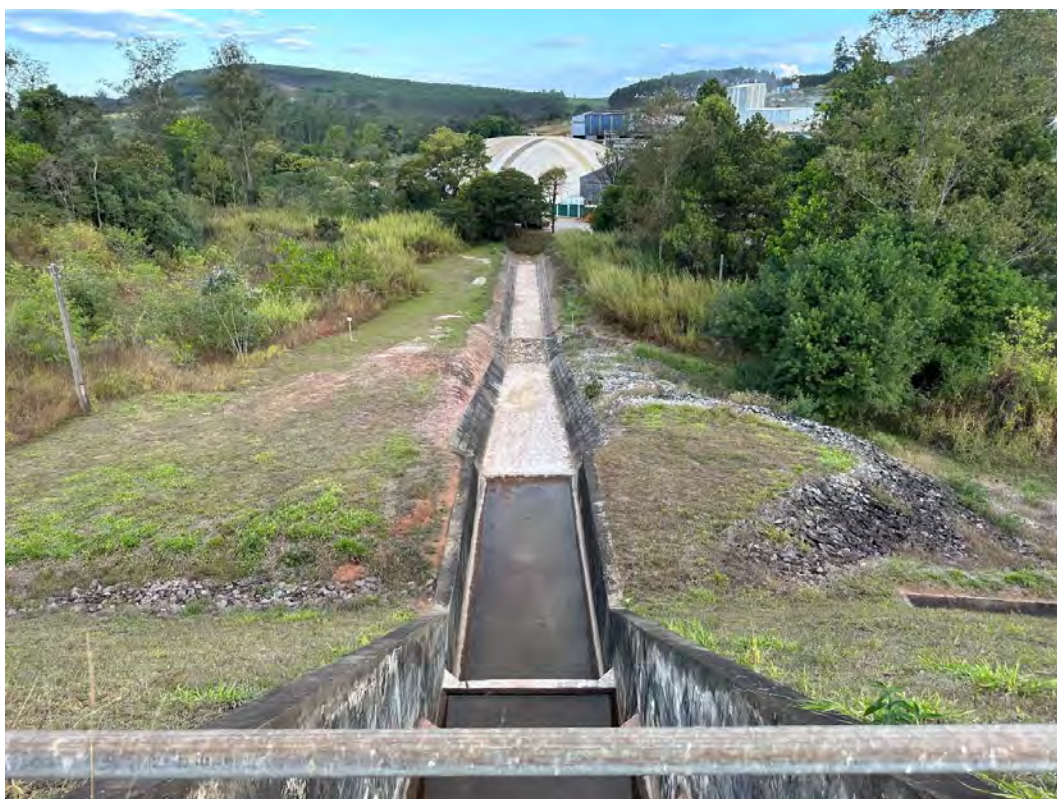
Foto 8 – Canal extravasor - escada.

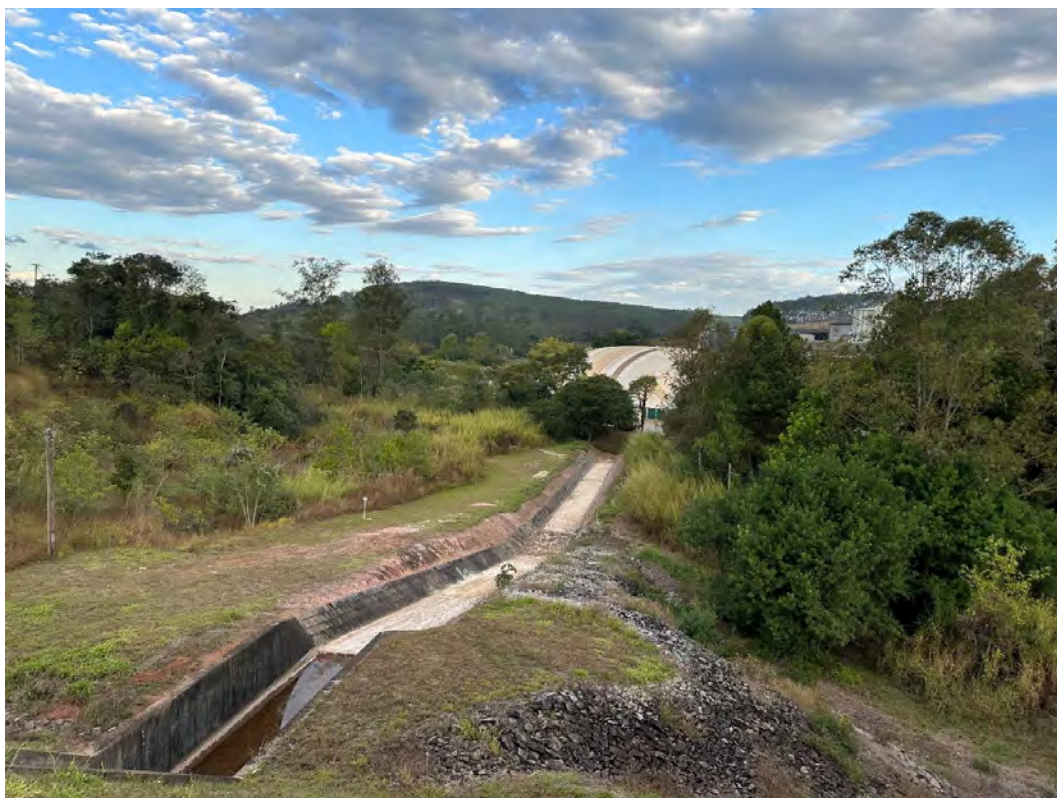
Foto 9 – Canal extravasor - escada.

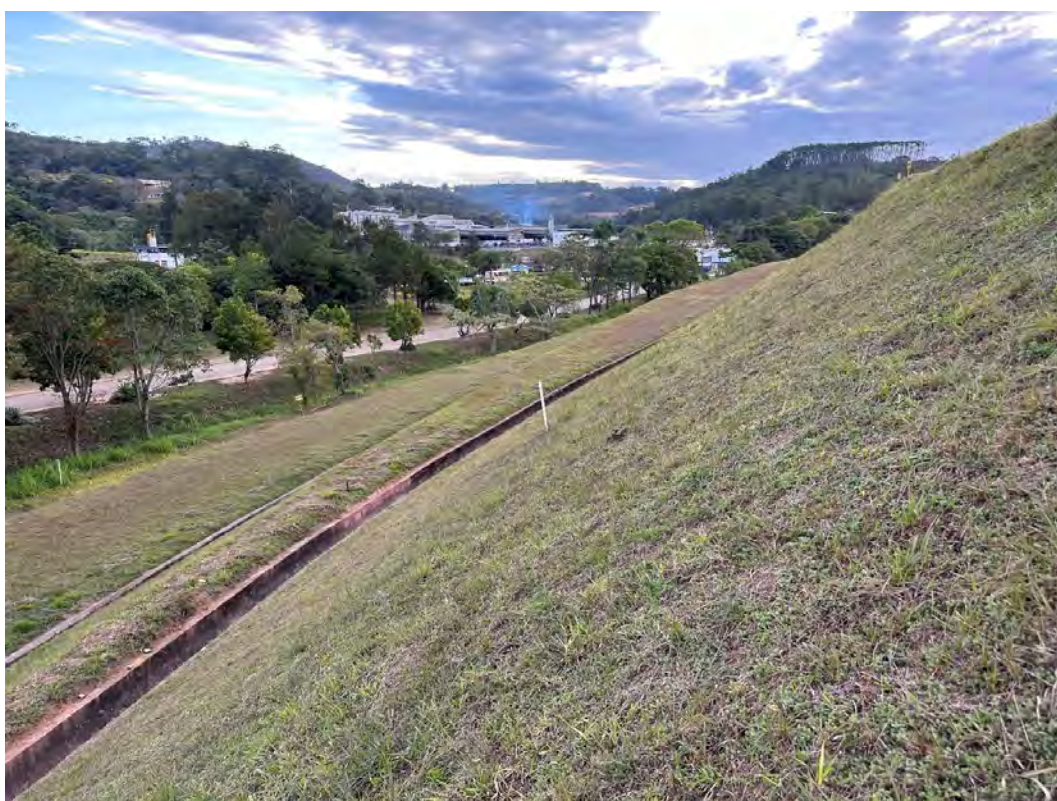
Foto 10 – Talude de jusante entre as cotas 931 e 927 m- Vista para a ombreira direita.

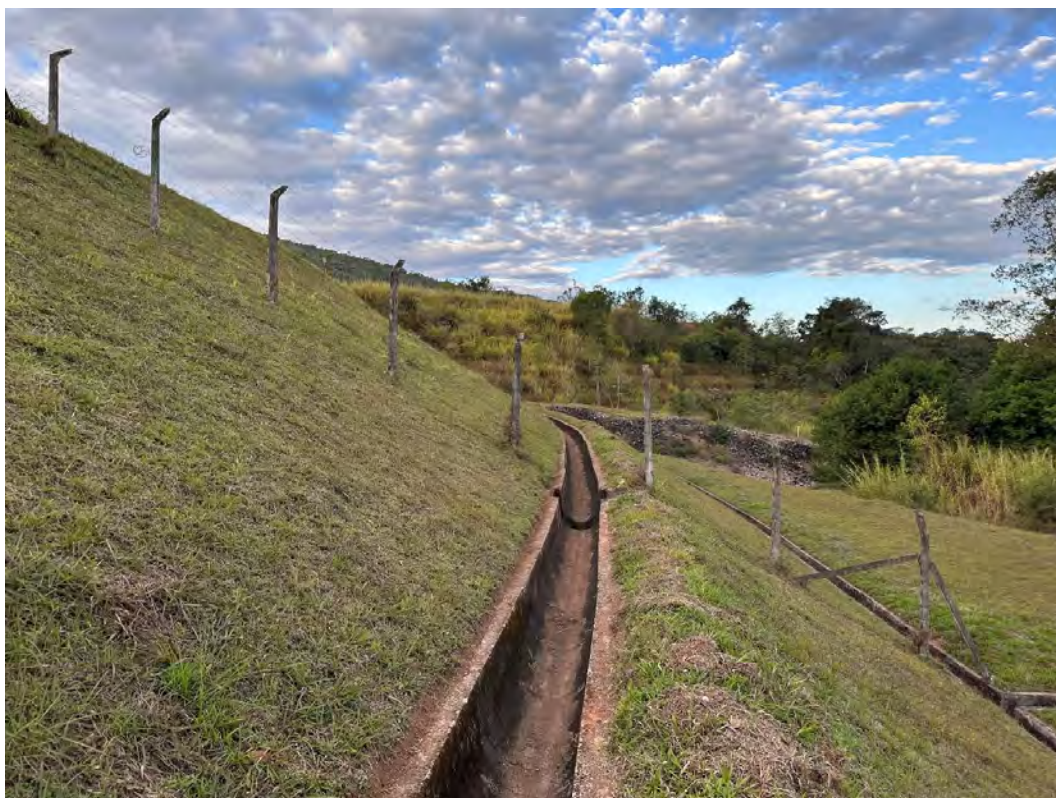
Foto 11 – Talude de jusante. Berma da cota 927 m - Vista para a ombreira esquerda.

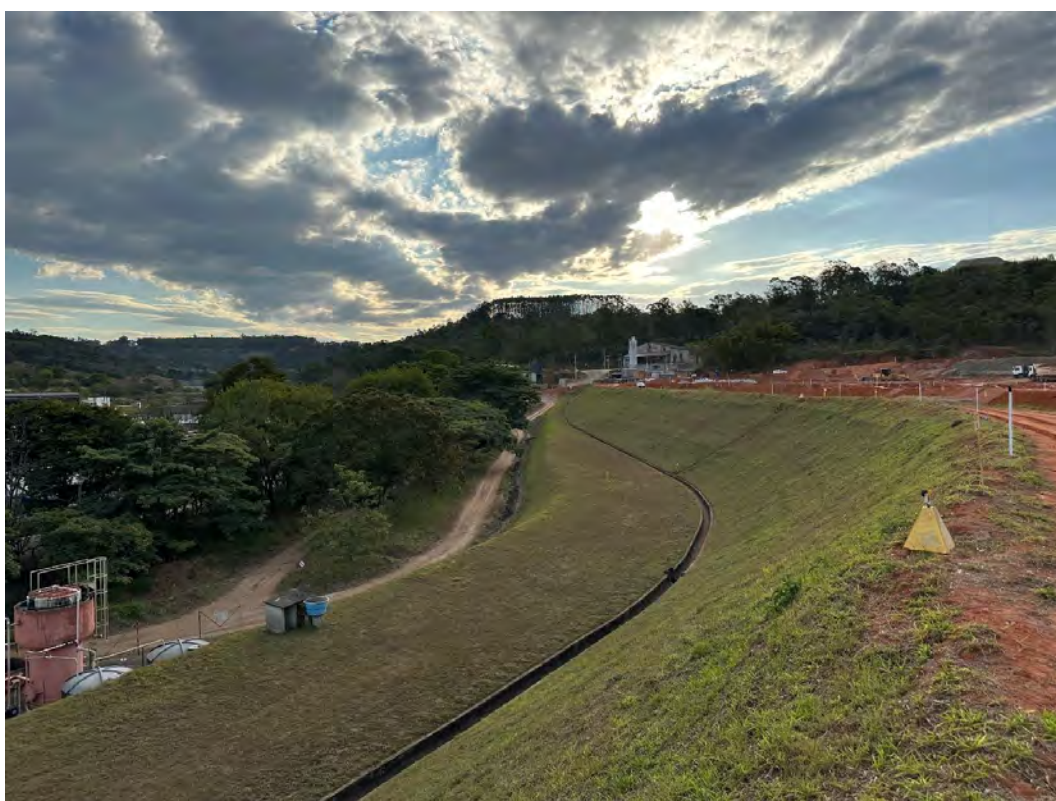
Foto 12 – Talude de jusante entre as cotas 931 e 924 m- Vista para a ombreira direita.

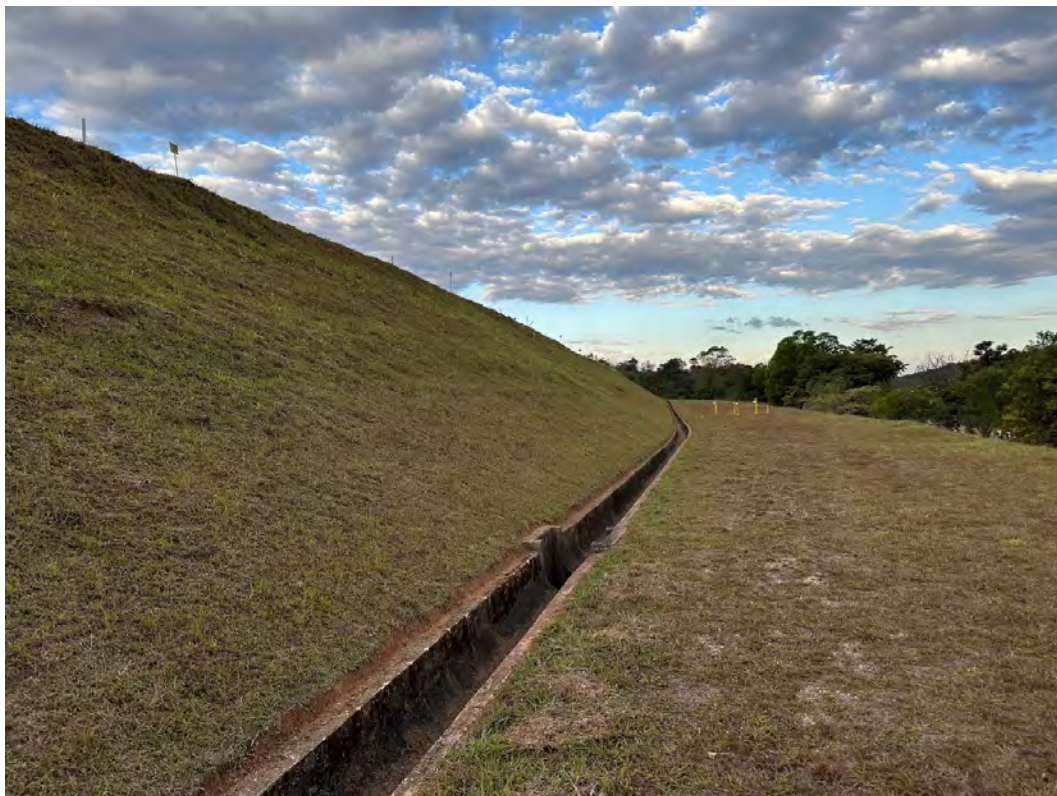
Foto 13 – Talude de jusante. Berma da cota 924 m - Vista para a ombreira esquerda.

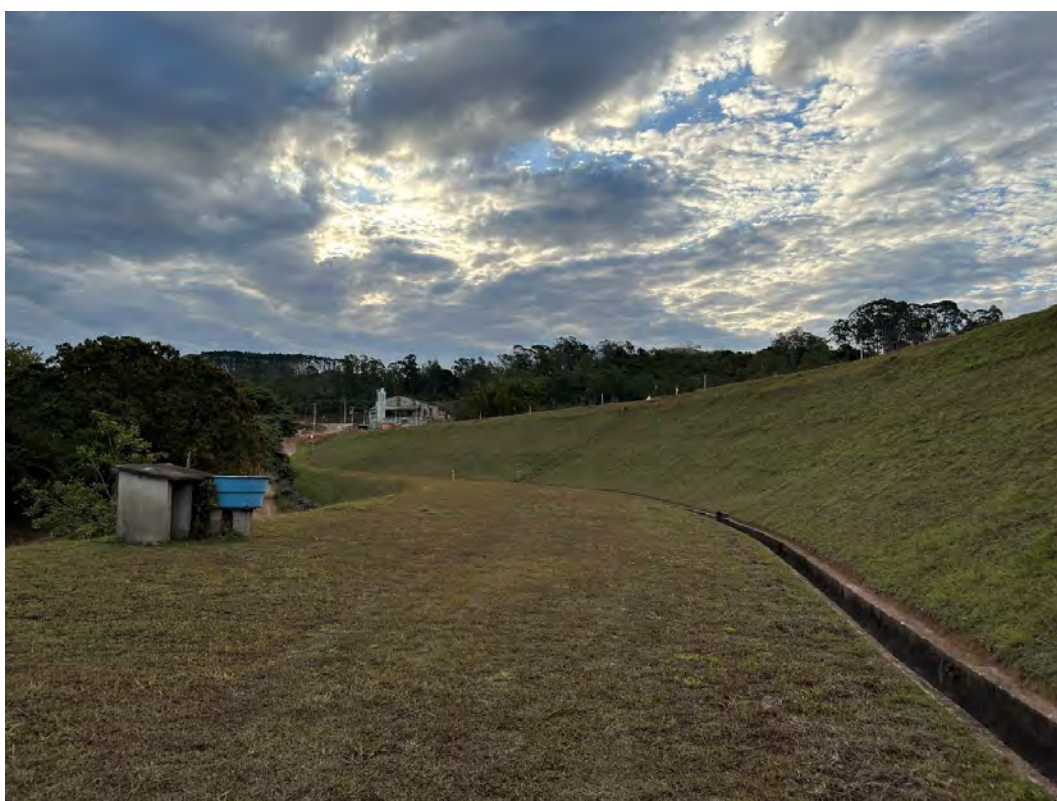
Foto 14 – Talude de jusante. Berma da cota 924 m - Vista para a ombreira direita.

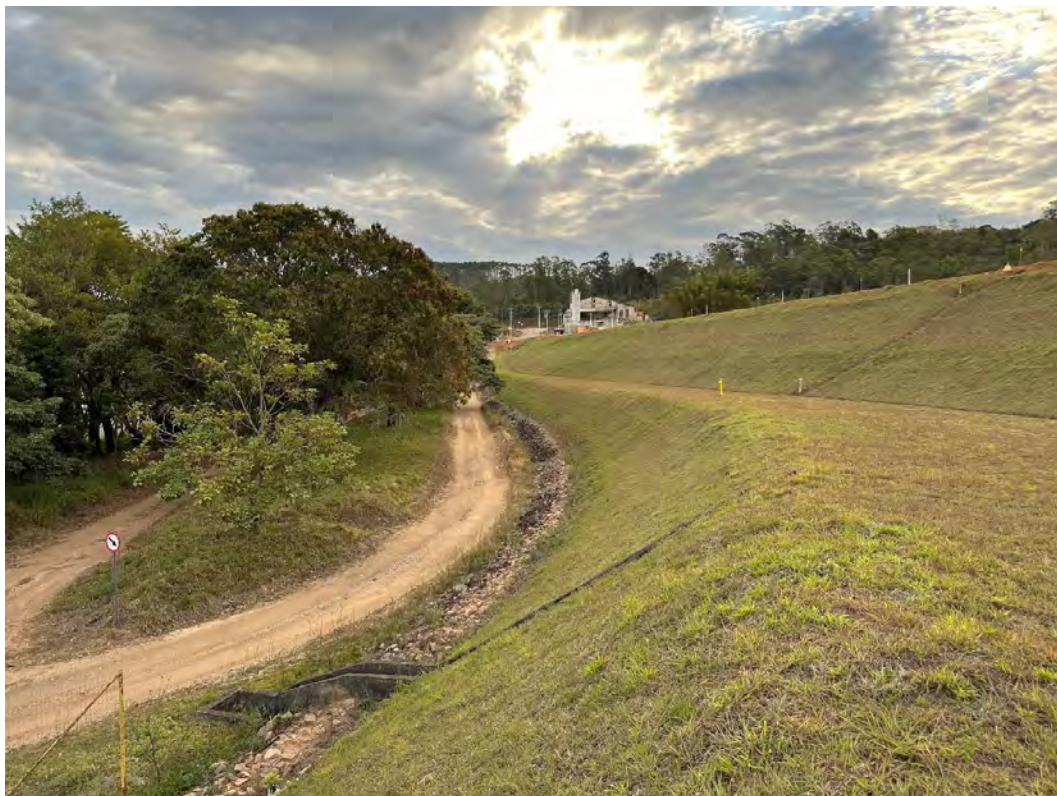
Foto 15 – Saída do dreno de fundo, próximo à ombreira direita.

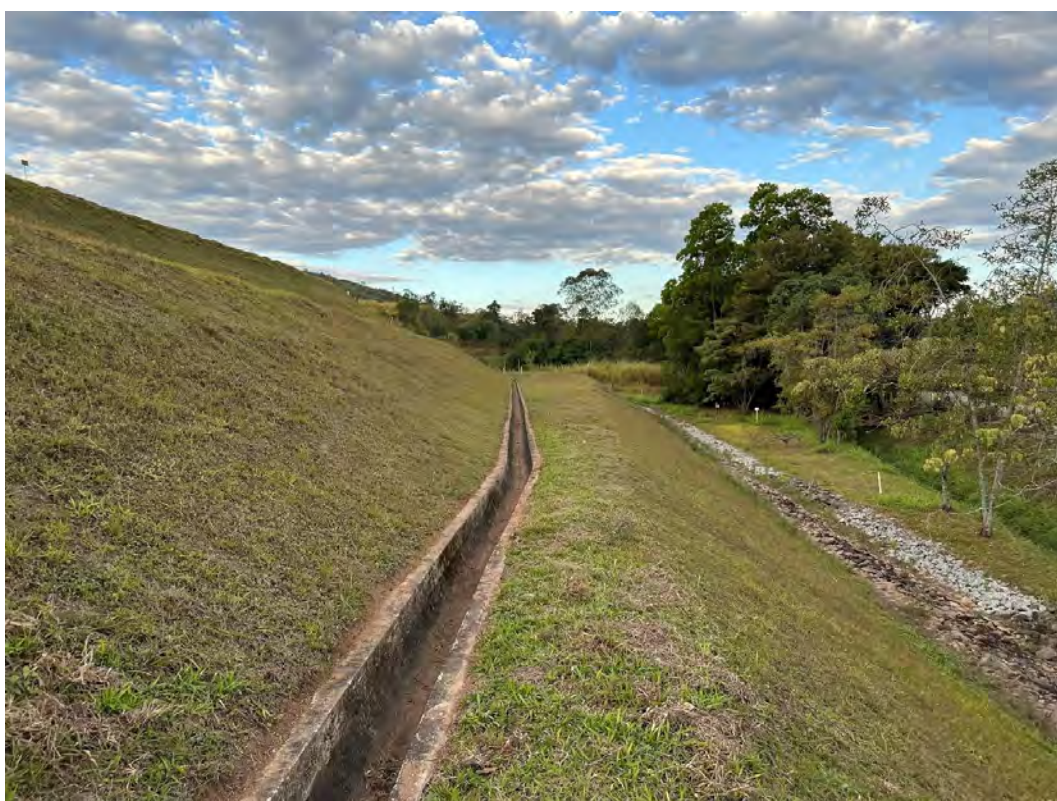
Foto 16 – Saída do dreno de fundo, próximo à ombreira esquerda.

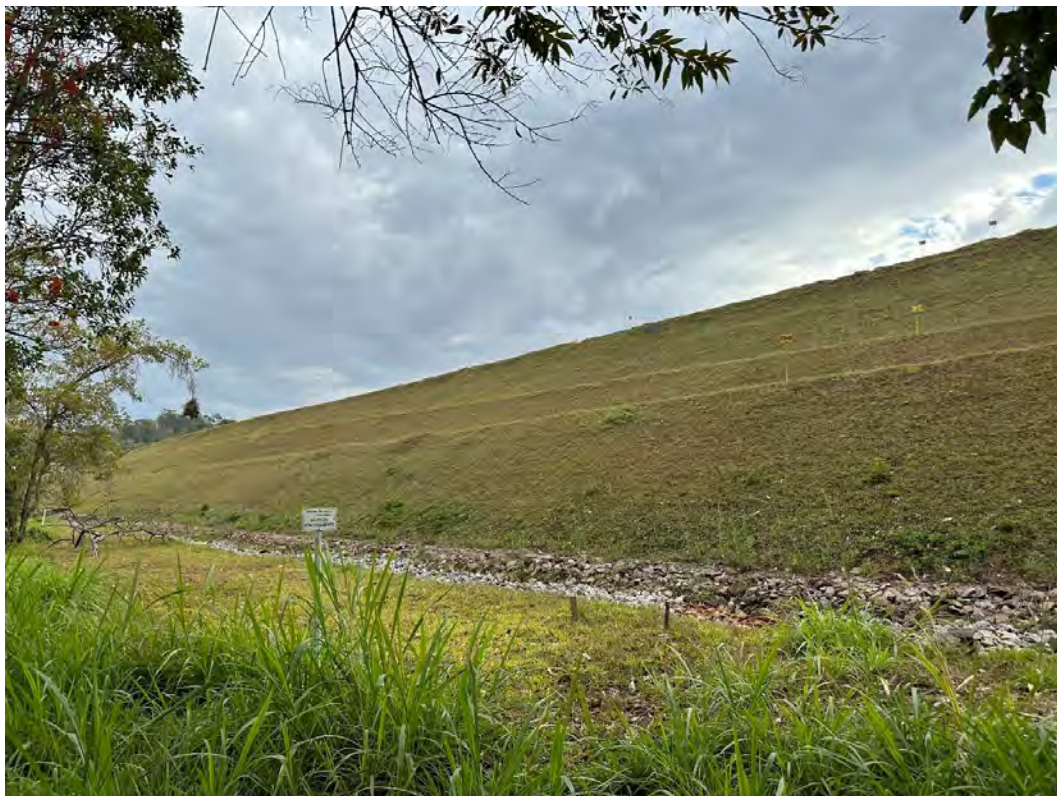
Foto 17 – Talude de jusante - Vista frontal.

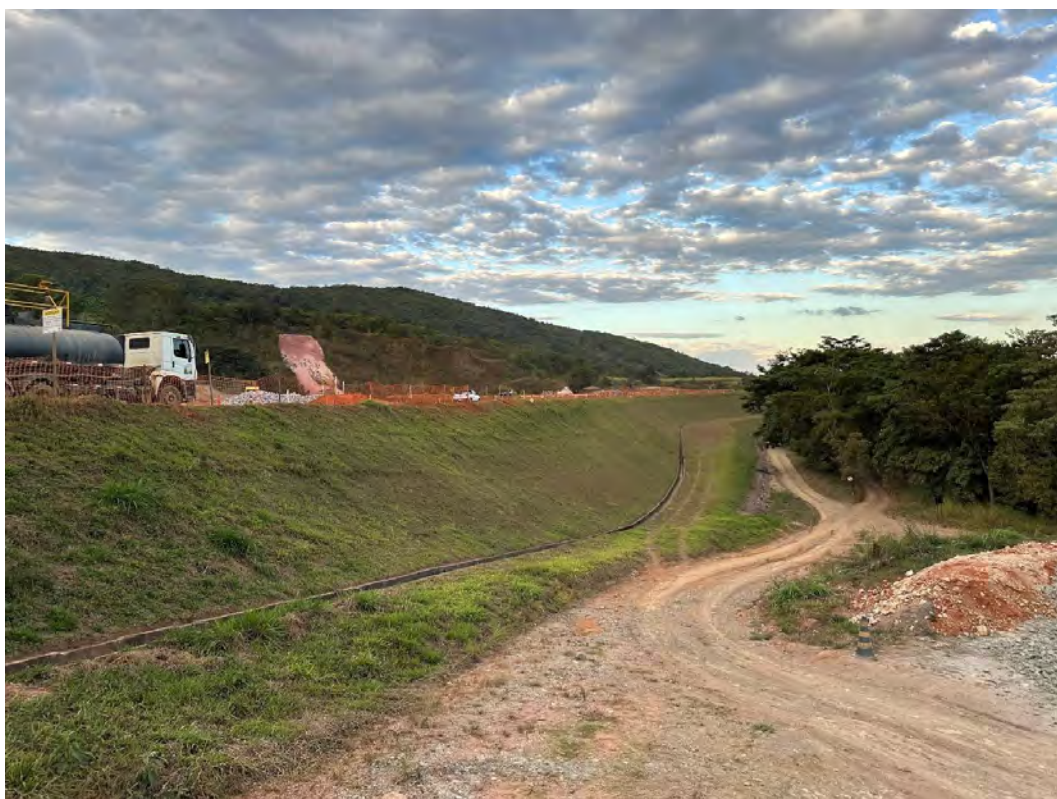
Foto 18 – Talude de jusante - Vista lateral.
