Projeto : Unidade de Itapecerica - MG

Objeto : Barragem B4
Relatório Técnico de Auditoria Extraordinária de Segurança - FEAM
2º Semestre 2023

Docto. : Relatório Técnico
GF33-RT-52 Rev. 0 agosto, 2023

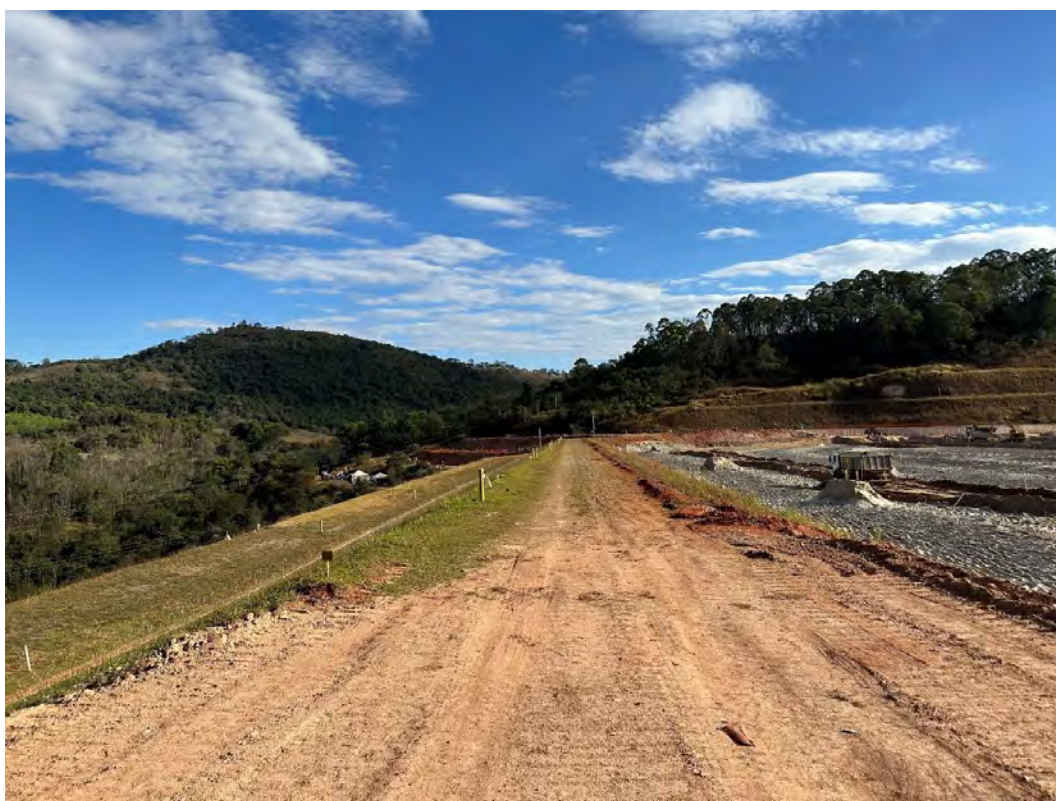
Foto 1 – Crista da barragem - Vista para a ombreira direita.

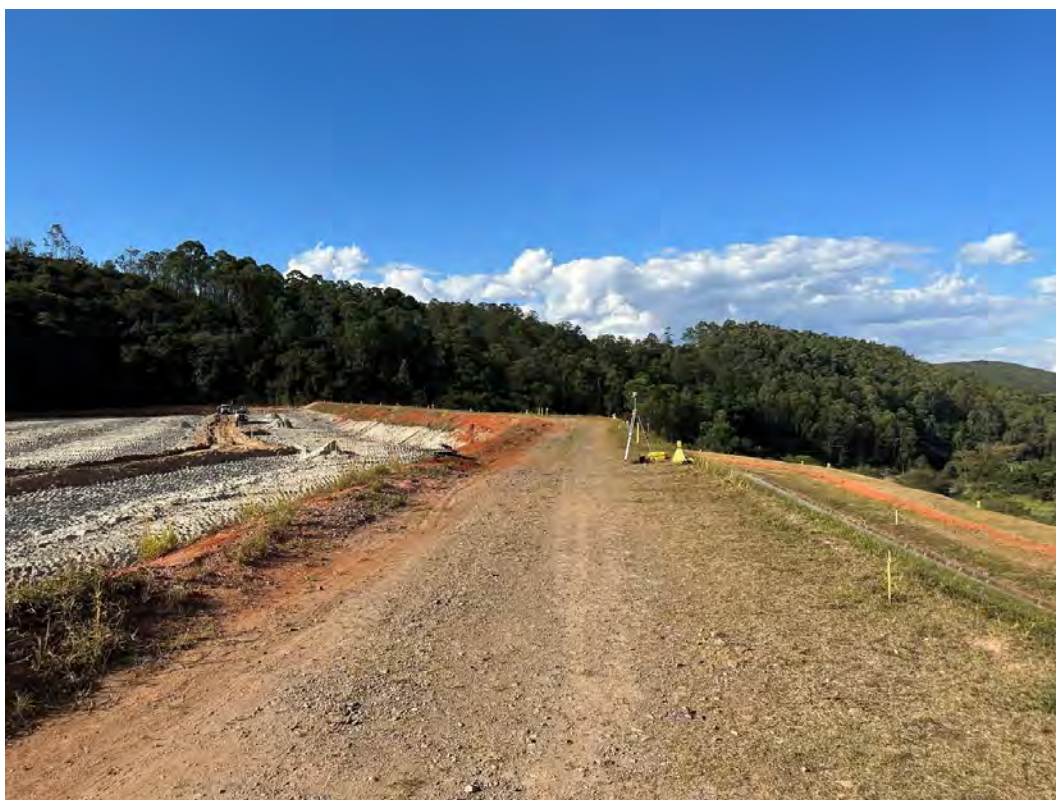
Foto 2 – Crista da barragem - Vista para a ombreira esquerda.

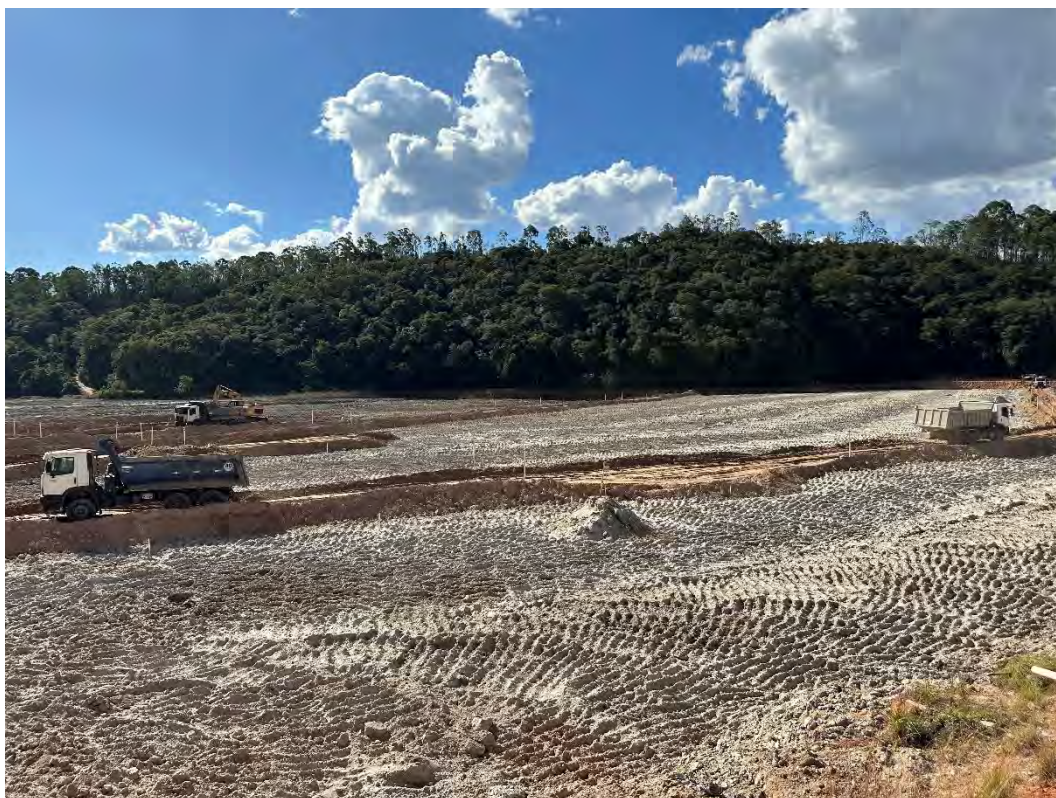
Foto 3 – Reservatório – Em andamento obras de escavação e aterro do reservatório para o projeto de descaracterização da barragem.

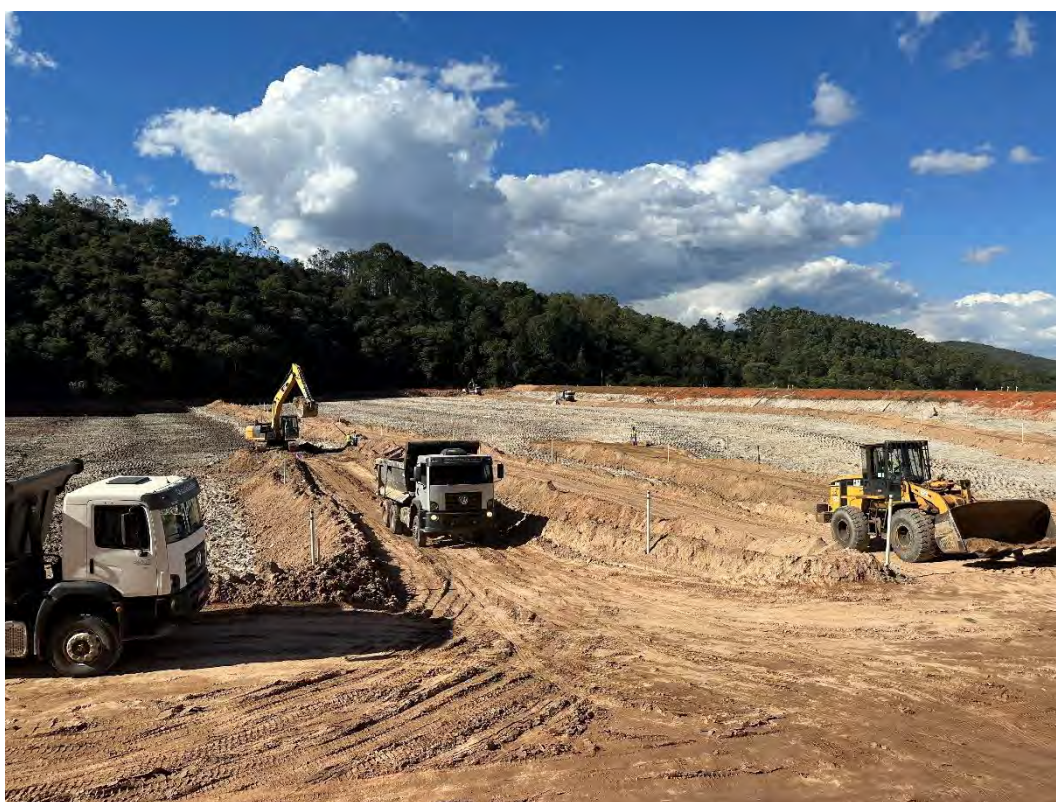
Foto 4 – Reservatório – Em andamento obras de escavação e aterro do reservatório para o projeto de descaracterização da barragem.

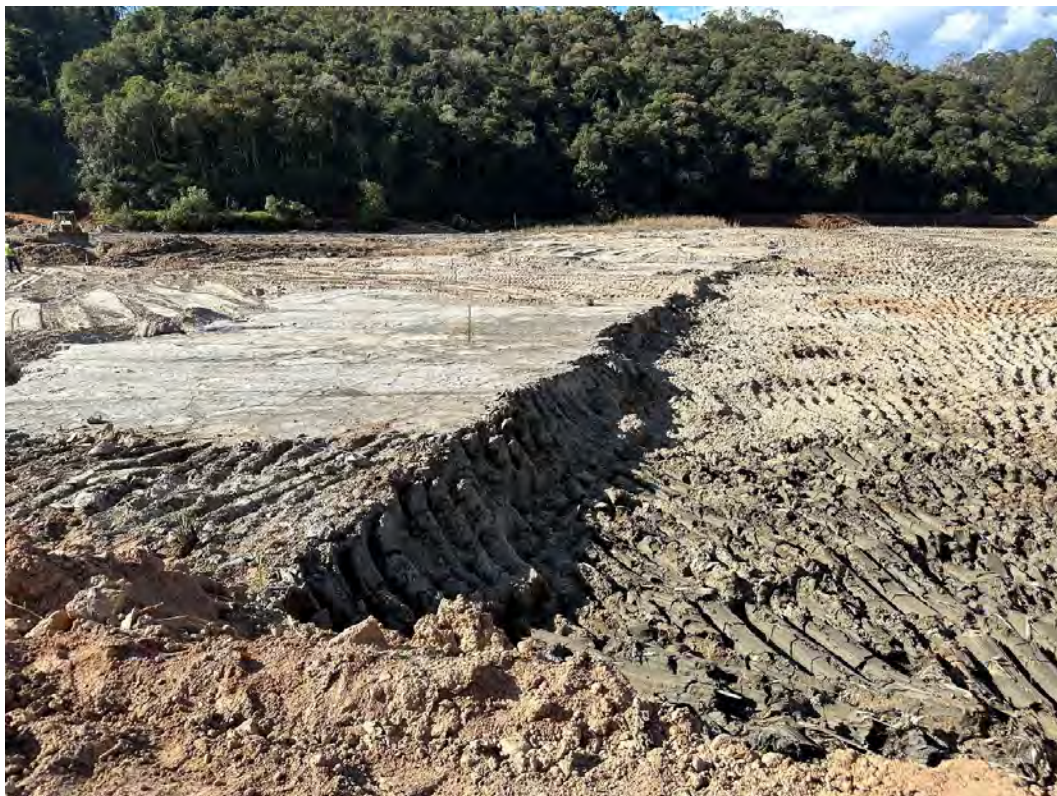
Foto 5 – Reservatório – Em andamento obras de escavação e aterro do reservatório para o projeto de descaracterização da barragem.

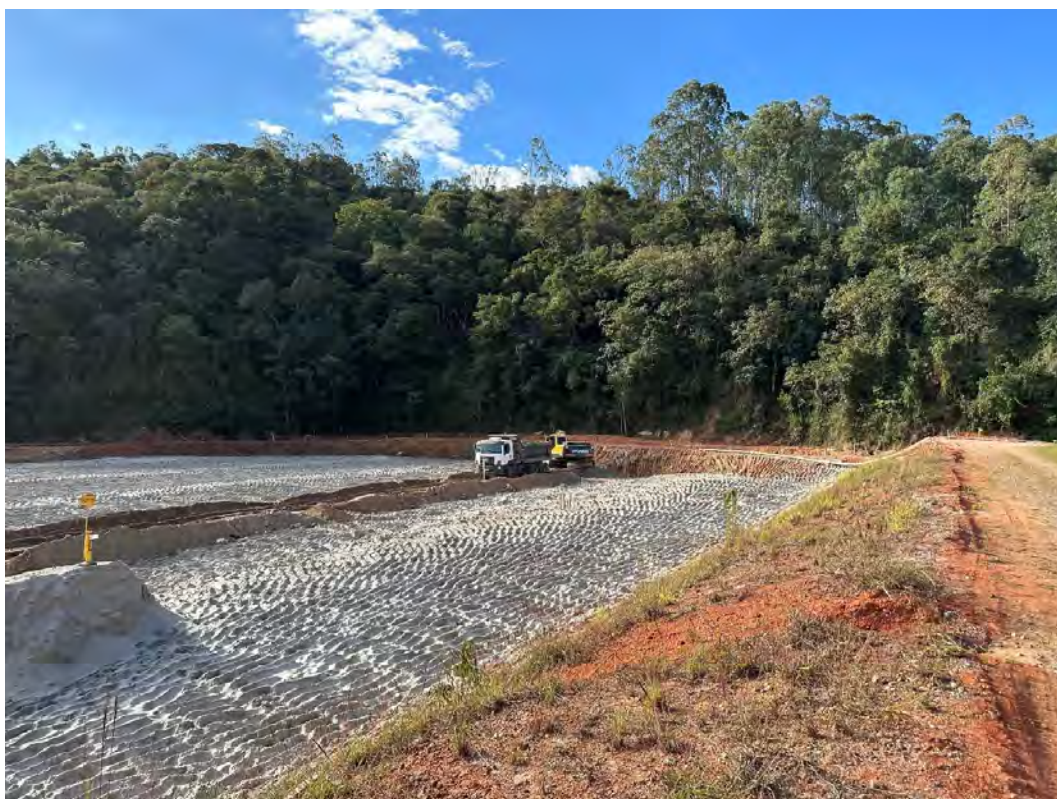
Foto 6 – Reservatório – Em andamento obras de escavação e aterro do reservatório para o projeto de descaracterização da barragem.

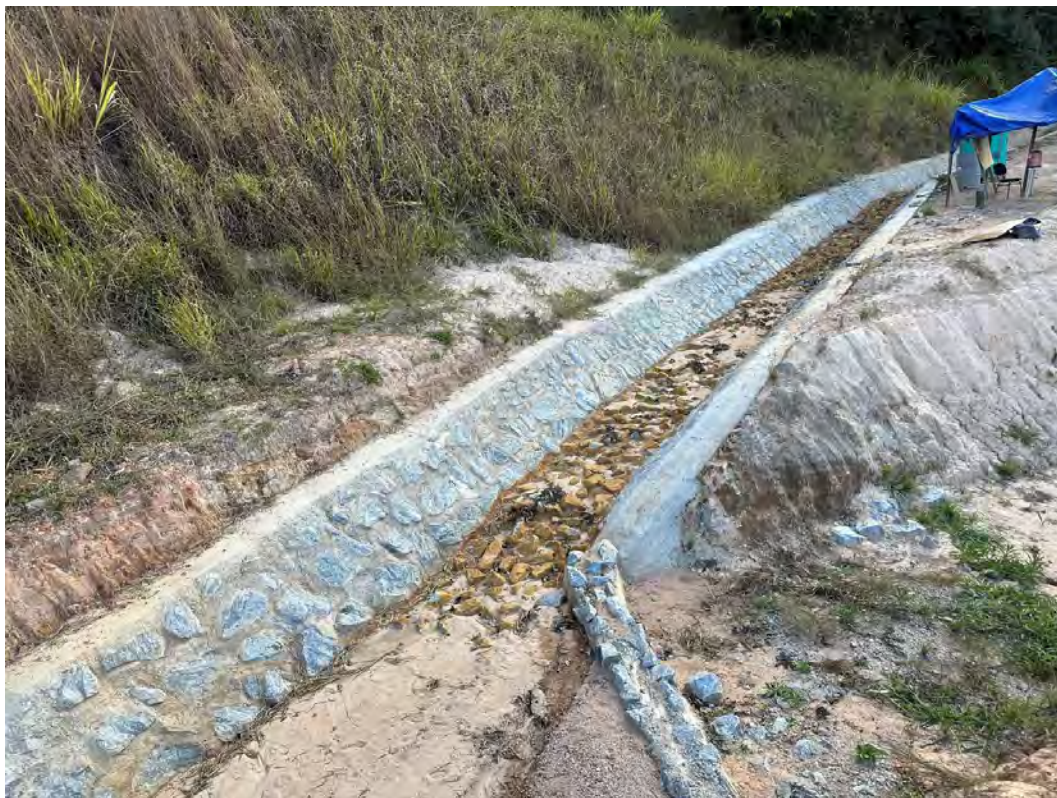
Foto 7 – Caneleta de cintura executada na margem direita do reservatório, na cabeceira, conectada com o canal extravasor – Etapa do projeto de descaracterização da barragem.

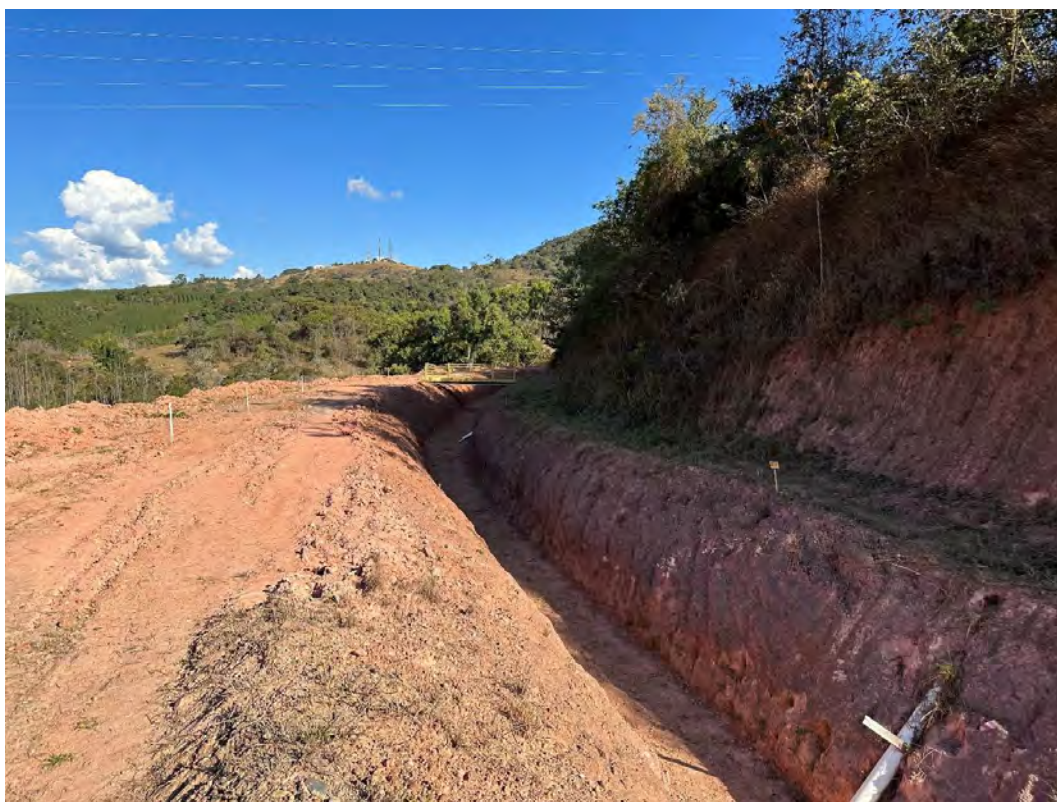
Foto 8 – Canal extravasor de emergência – Detalhe para as atividades de limpeza.

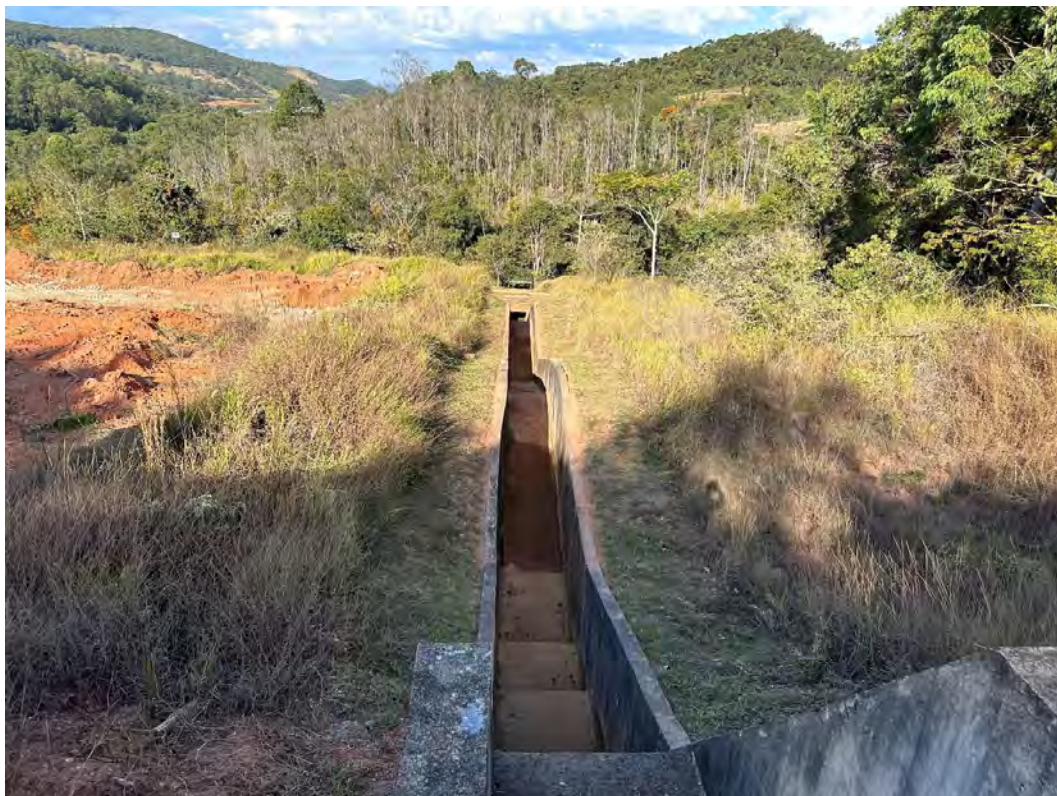
- A estrutura de concreto do extravasor de emergência, descida hidráulica, não apresentava patologias aparentes, tais como trincas, ferragens expostas ou lixiviações;
- Os acessos até o barramento estavam trafegáveis.

Foto 9 – Descida hidráulica do Canal extravasor de emergência.

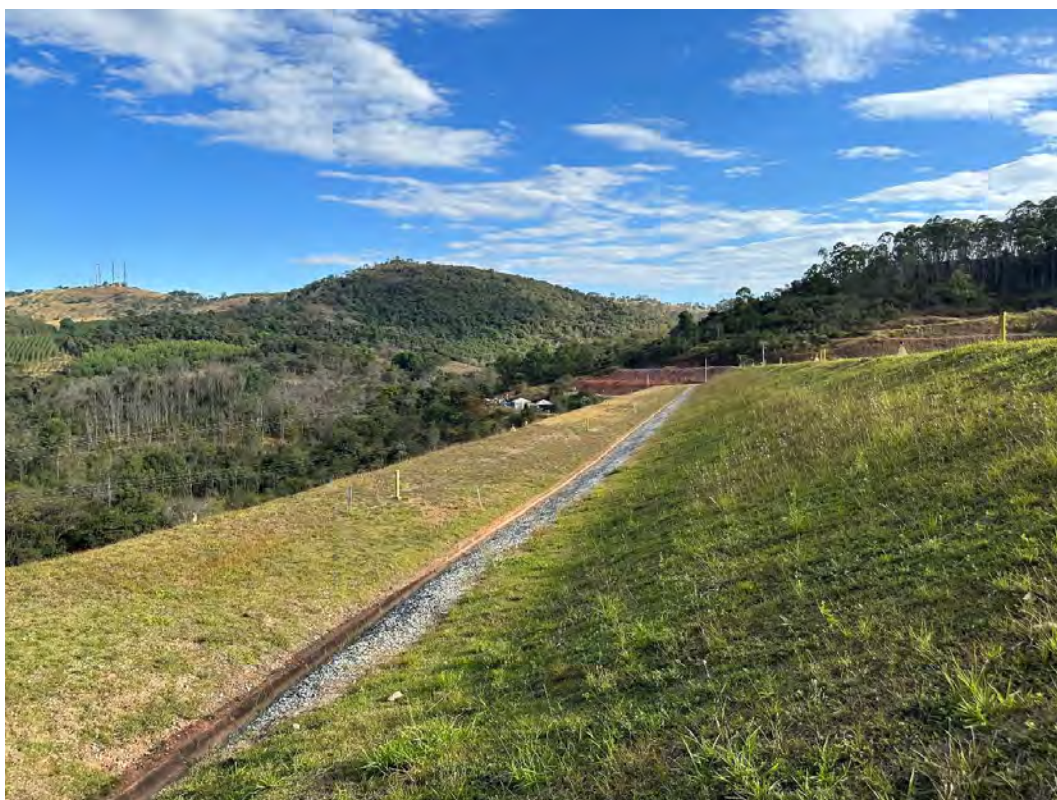
Foto 10 – Talude de jusante entre as cotas 985 e 990 m - Vista para a ombreira direita.

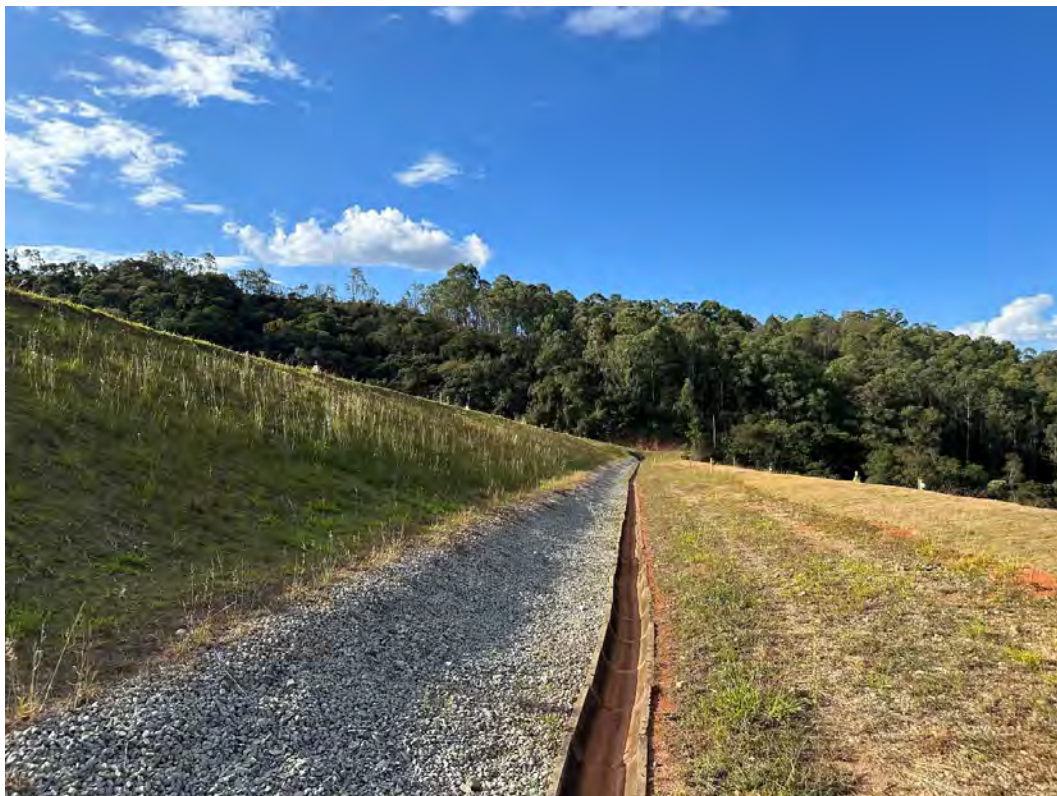
Foto 11 – Talude de jusante – Berma da cota 985 m - Vista para a ombreira esquerda.

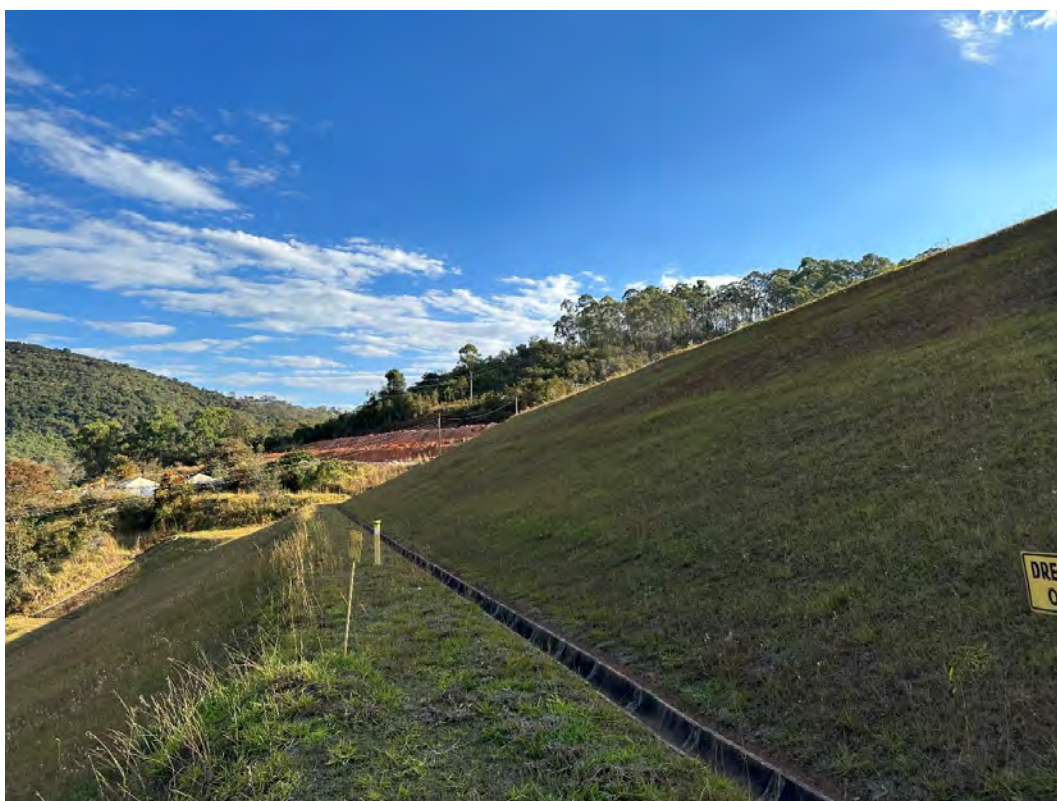
Foto 12 – Talude de jusante entre as cotas 975 e 985 m – Vista para a ombreira direita.

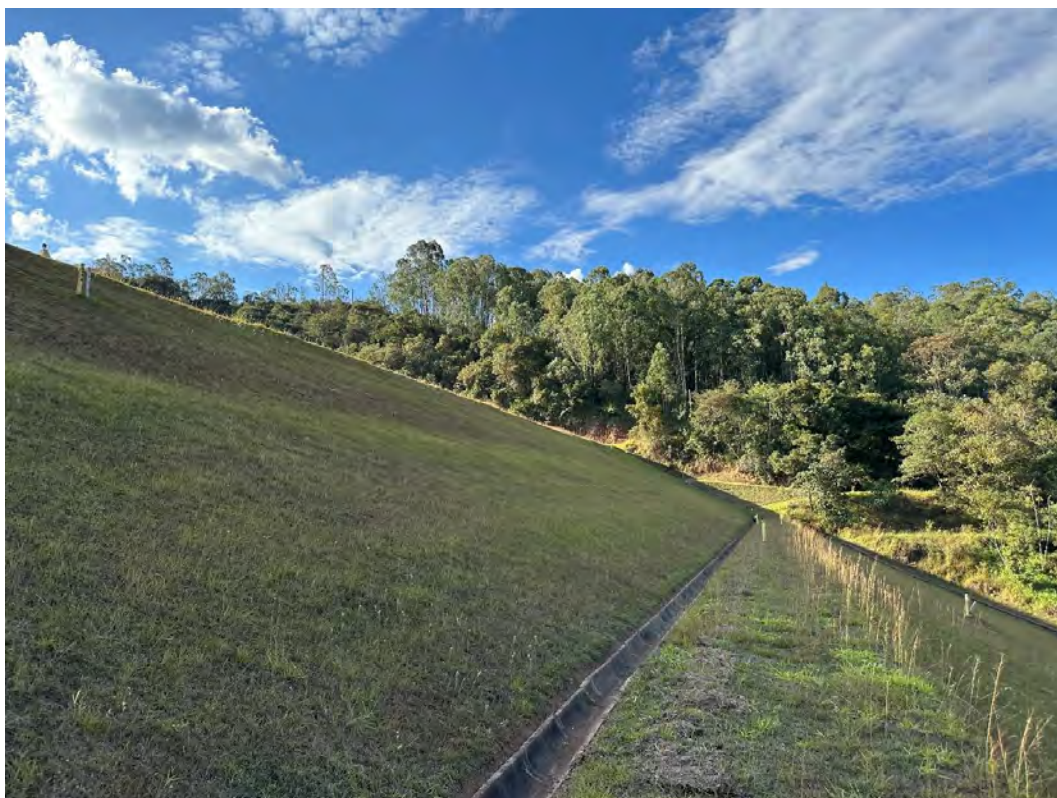
Foto 13 – Talude de jusante – Berma da cota 975 m – Vista para a ombreira esquerda.

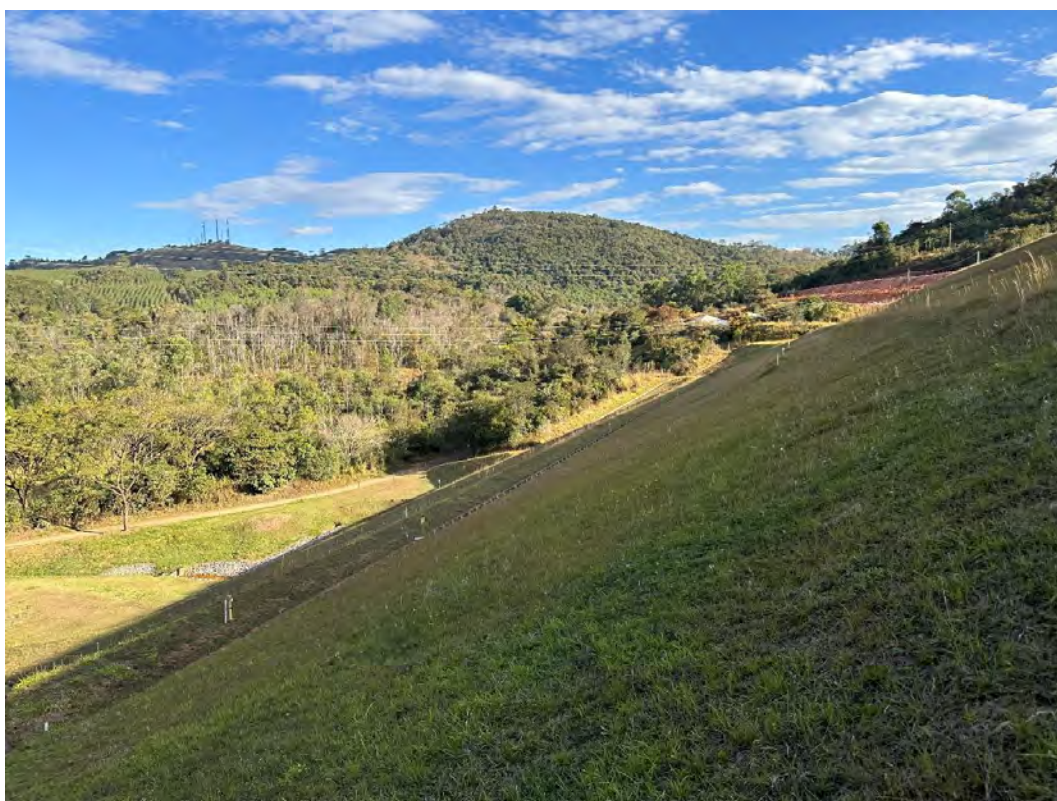
Foto 14 – Talude de jusante entre as cotas 965 e 975 m – Vista para a ombreira direita.

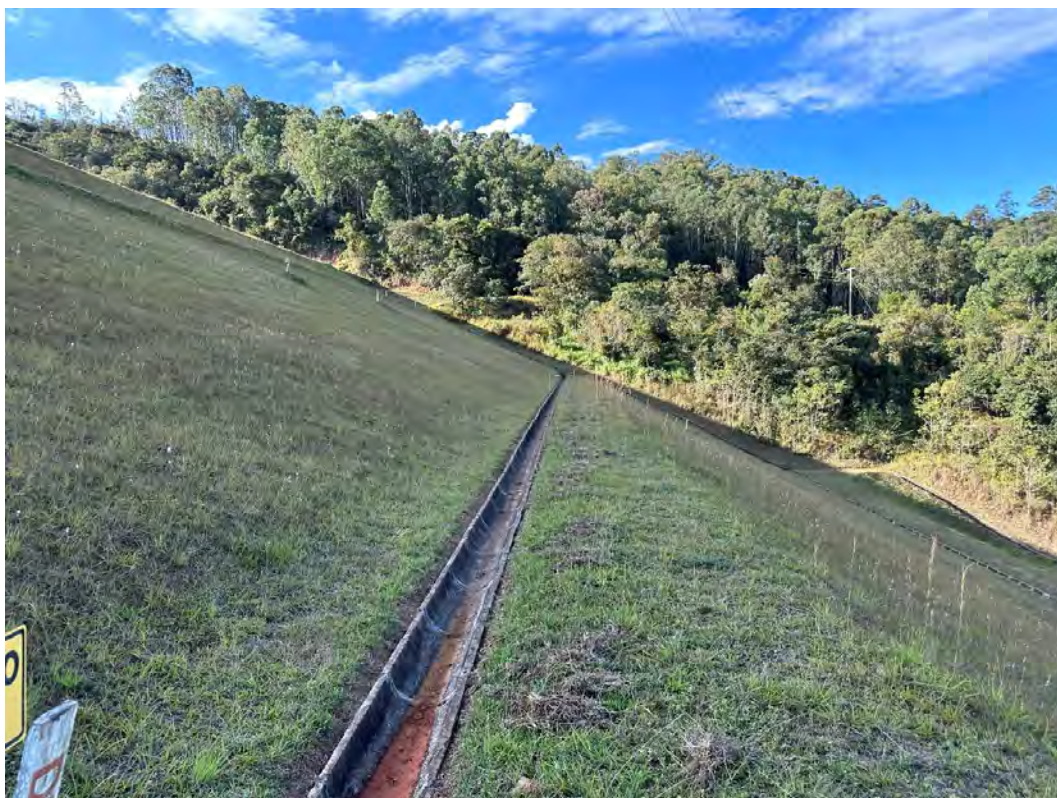
Foto 15 – Talude de jusante – Berma da cota 965 m – Vista para a ombreira esquerda.

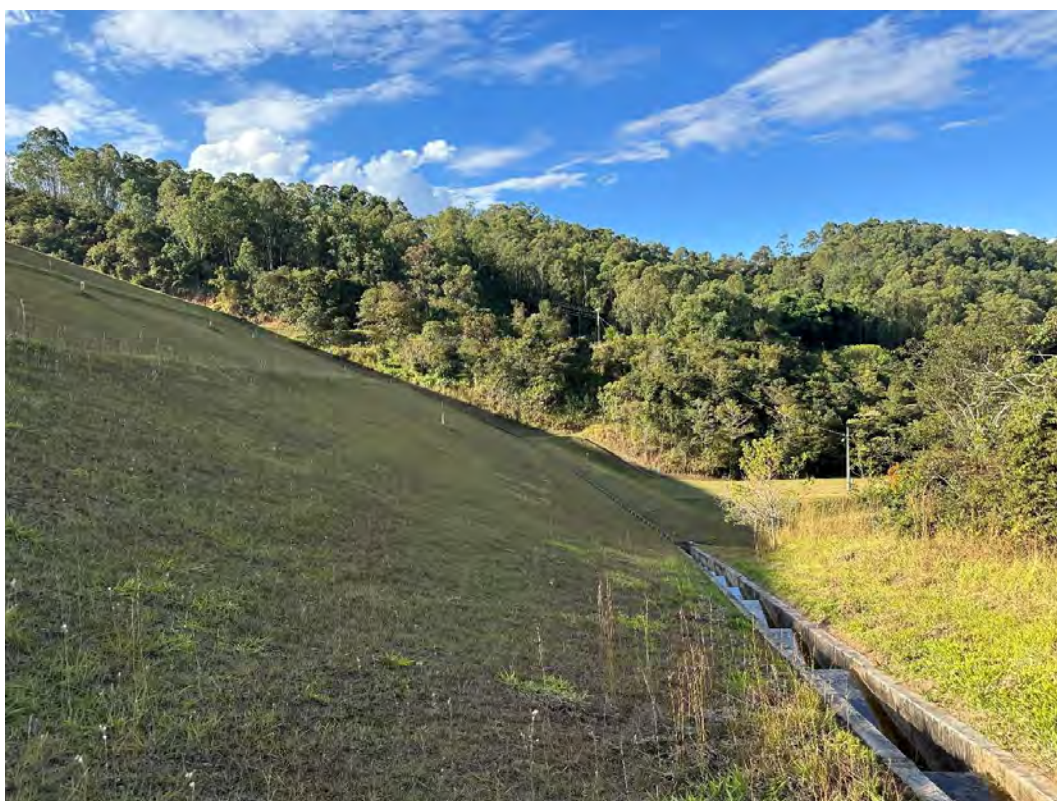
Foto 16 – Talude de jusante entre as cotas 955 e 965 m – Vista para a ombreira esquerda.

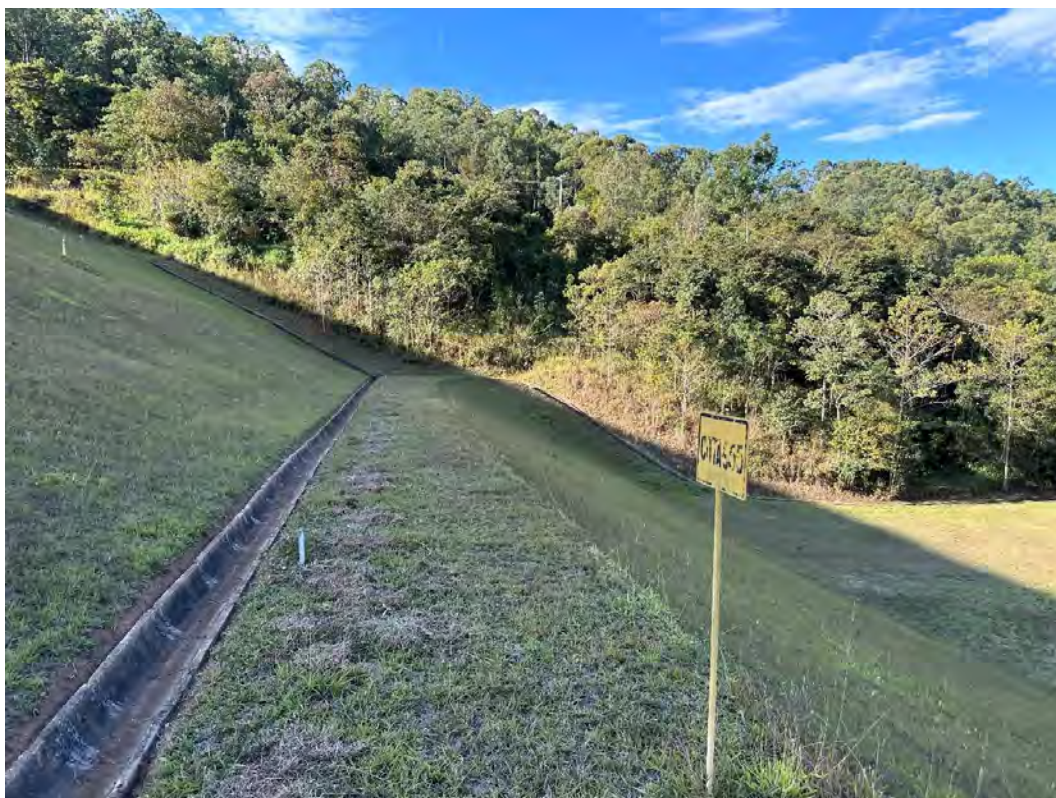
Foto 17 – Talude de jusante – Berma da cota 955 m – Vista para a ombreira esquerda.

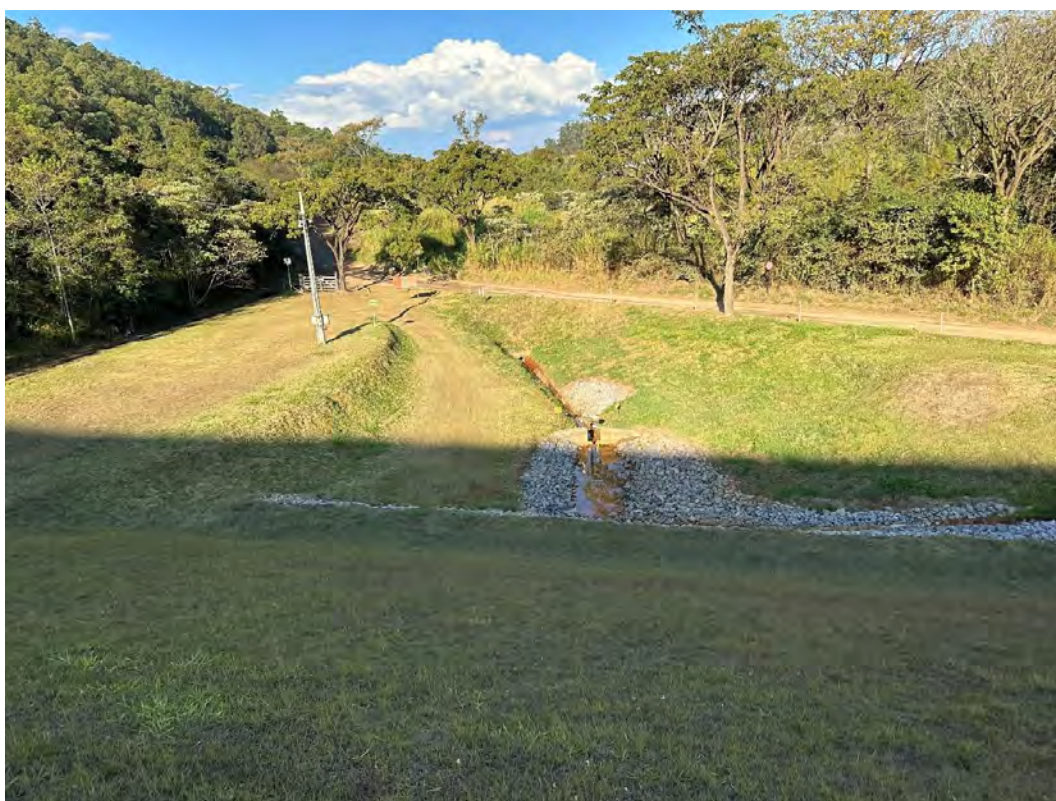
Foto 18 – Talude de jusante – Vista para a área de jusante da barragem.

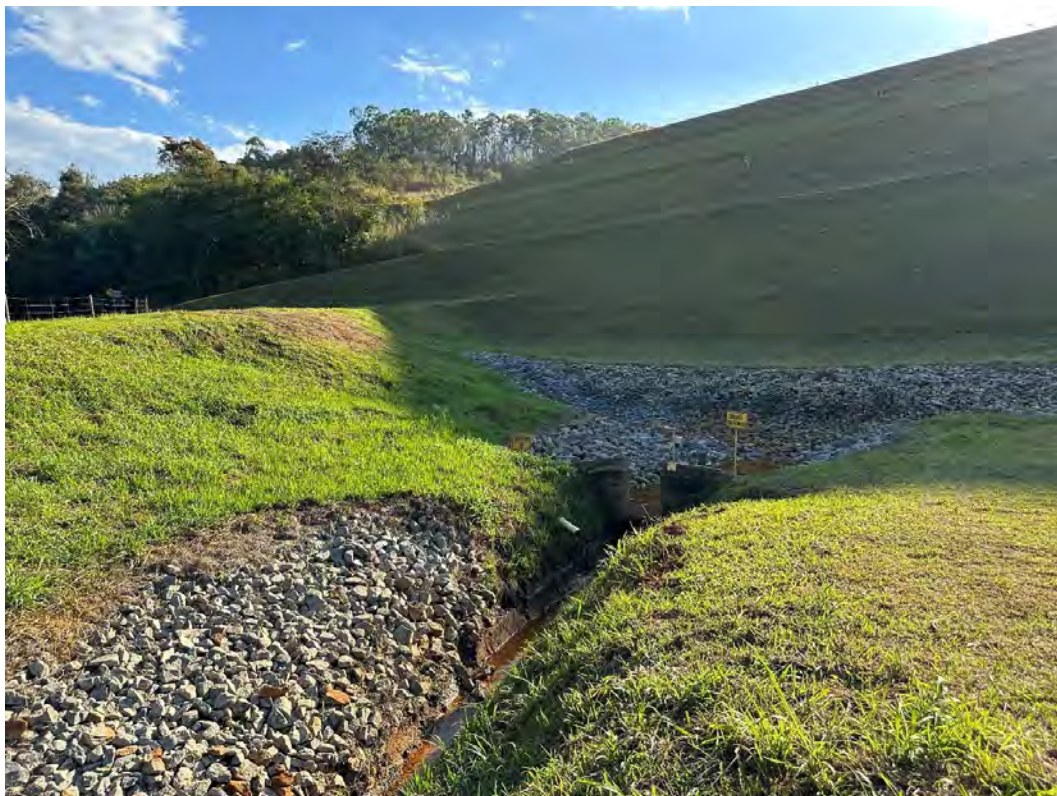
Foto 19 – Talude de jusante – Vista frontal.

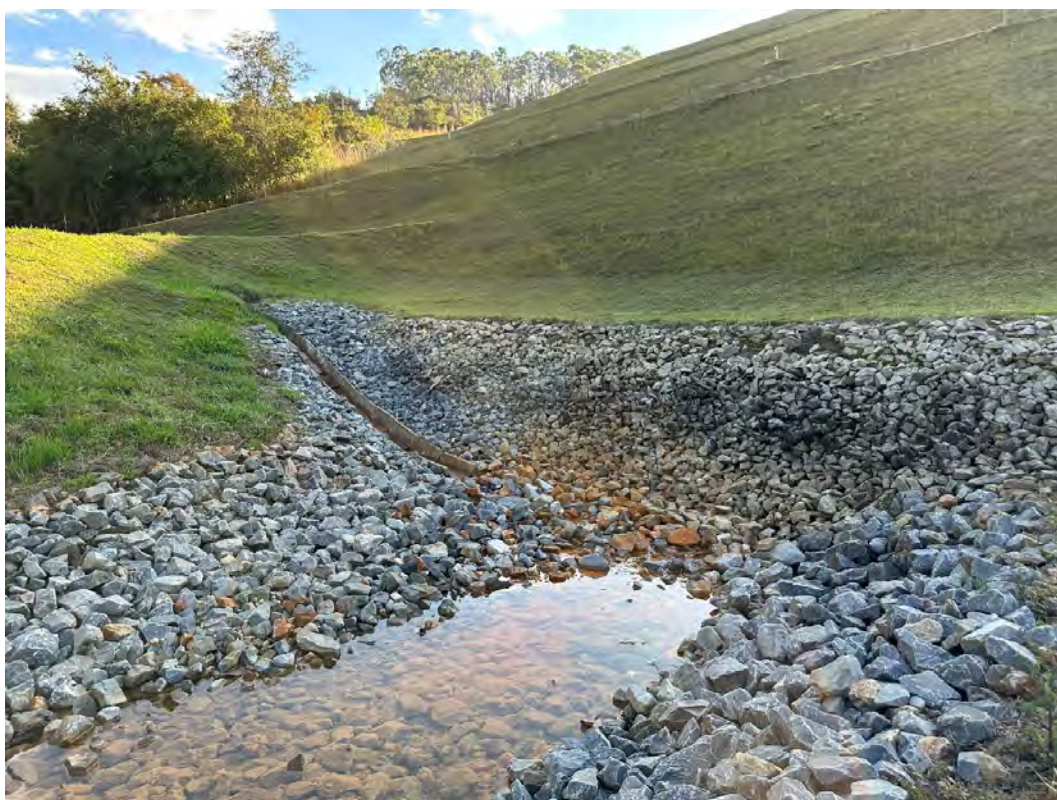
Foto 20 – Saída dreno de fundo.

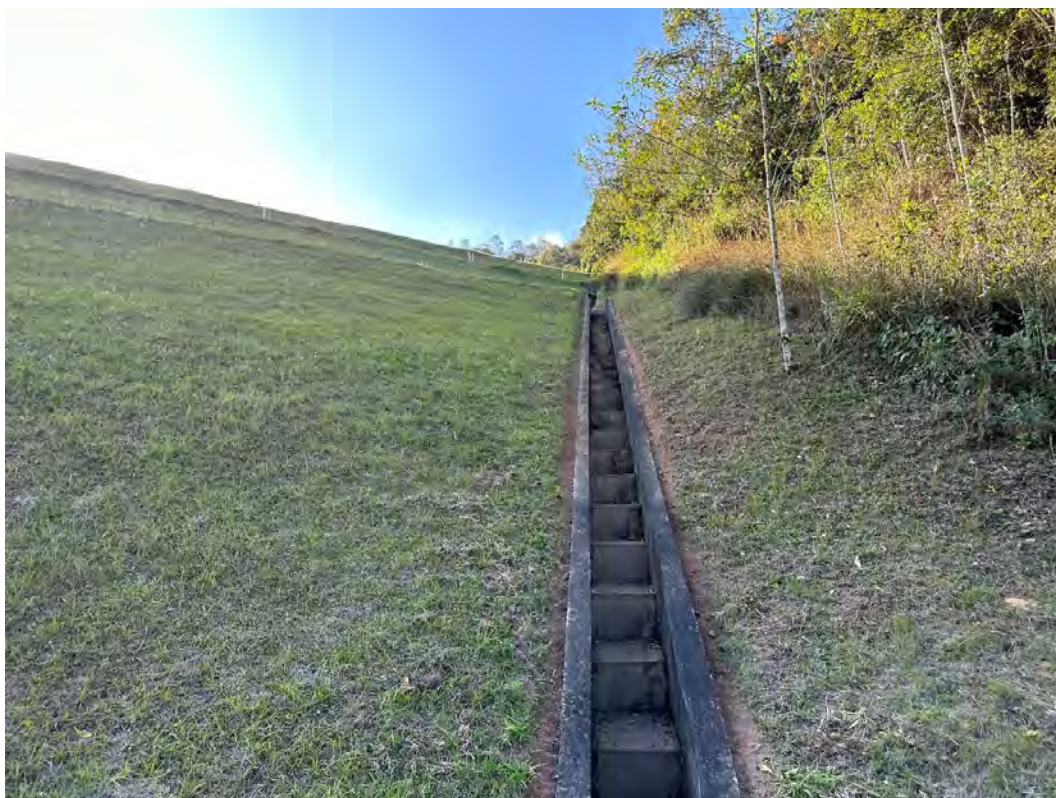
Foto 21 – Canaleta de contato entre o terreno natural e o maciço da barragem – Ombreira esquerda.

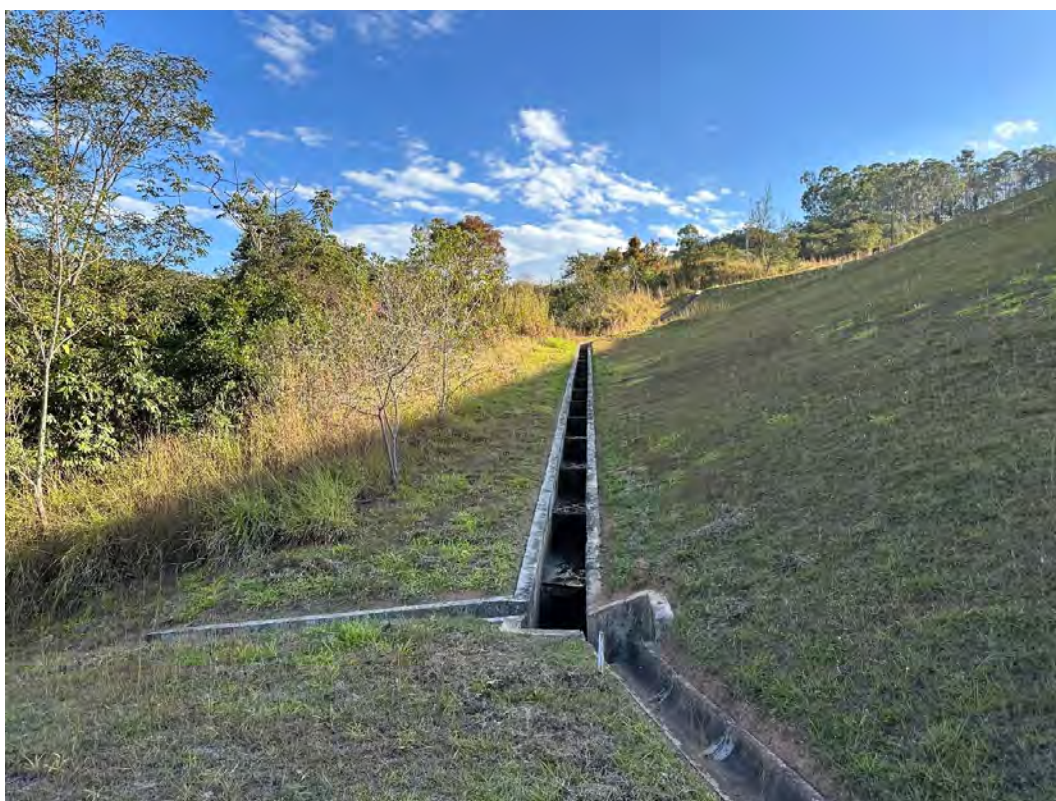
Foto 22 – Canaleta de contato entre o terreno natural e o maciço da barragem – Ombreira direita.
