**Projeto :** Unidade de Salto da Divisa - MG

**Objeto :** Barragem Califórnia  
Relatório de Inspeção de Segurança Regular (RISR) – ANM  
Relatório Técnico de Auditoria de Segurança de Barragem (RTSB) - FEAM  
2º Semestre 2023

**Docto. :** Relatório Técnico  
GF35-RT-21      Rev. 0      agosto, 2023

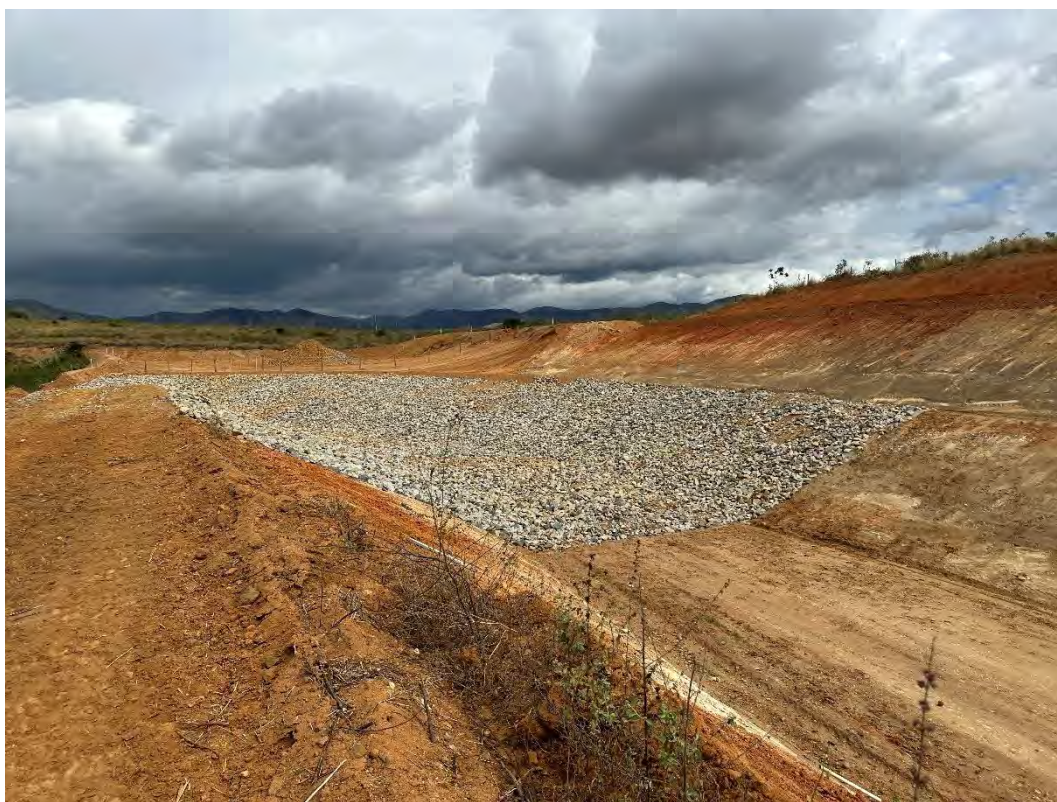
Foto 14 – Novo emboque do canal extravasor.

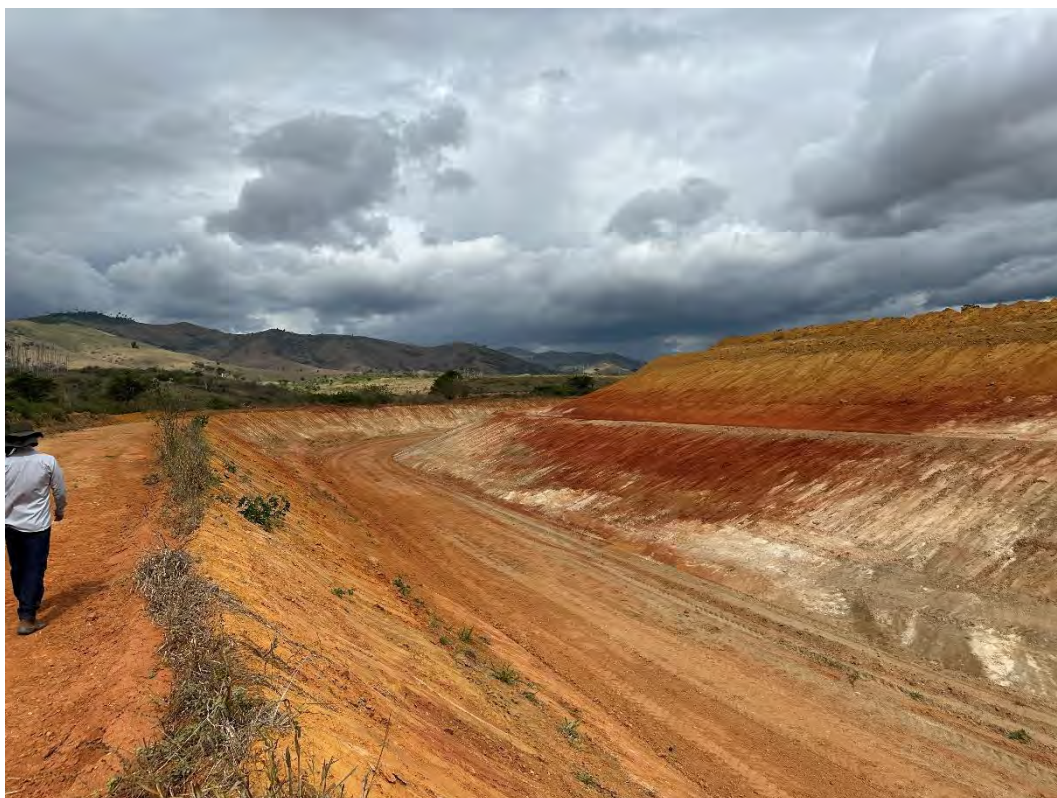
*Foto 15 – Canal extravasor – Taludes reescavados, com inclinação que favorece a cobertura vegetal. Não há assoreamentos.*

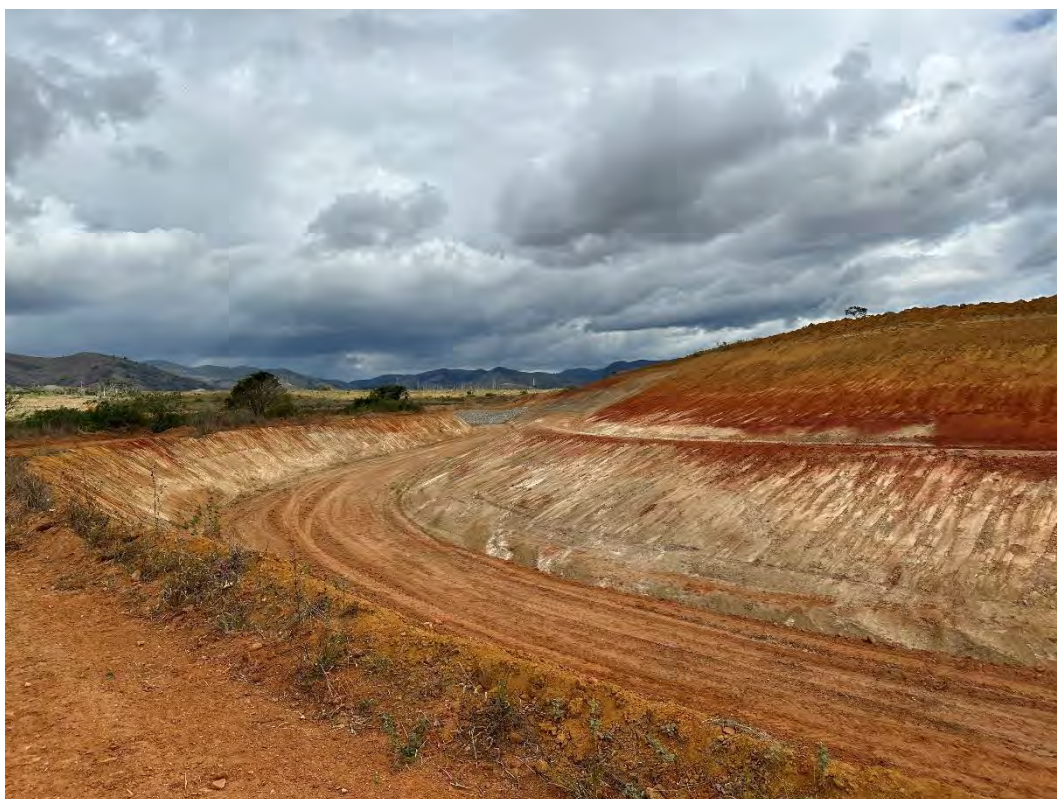
*Foto 16 – Canal extravasor – Taludes reescavados, com inclinação que favorece a cobertura vegetal. Não há assoreamentos.*

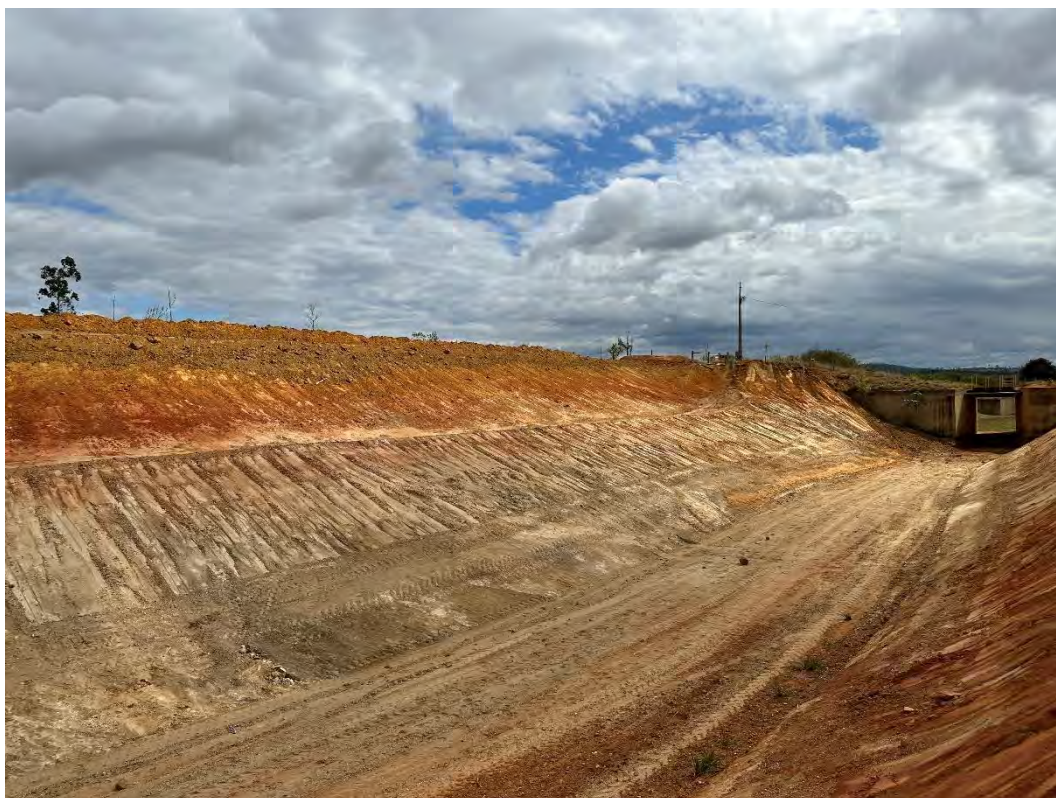
Foto 17 – Canal extravasor – Taludes reescavados, com inclinação que favorece a cobertura vegetal. Não há assoreamentos.
