Projeto : Unidade de Pedra Azul - MG

Objeto : Barragem Marçu
Relatório de Inspeção de Segurança Regular (RISR) – ANM
Relatório Técnico de Auditoria de Segurança de Barragem (RTSB) - FEAM
2º Semestre 2023

Docto. : Relatório Técnico
GF34-RT-36 Rev. 0 agosto, 2023

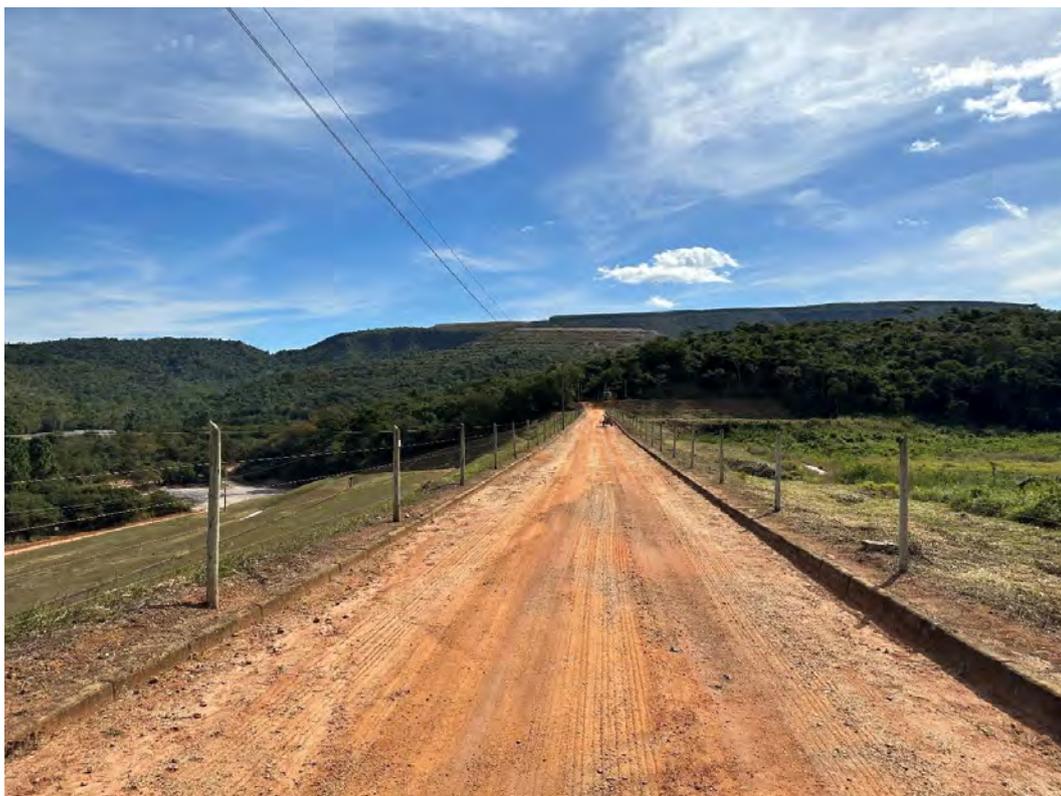
Foto 1 - Crista da barragem - Vista para a ombreira direita.

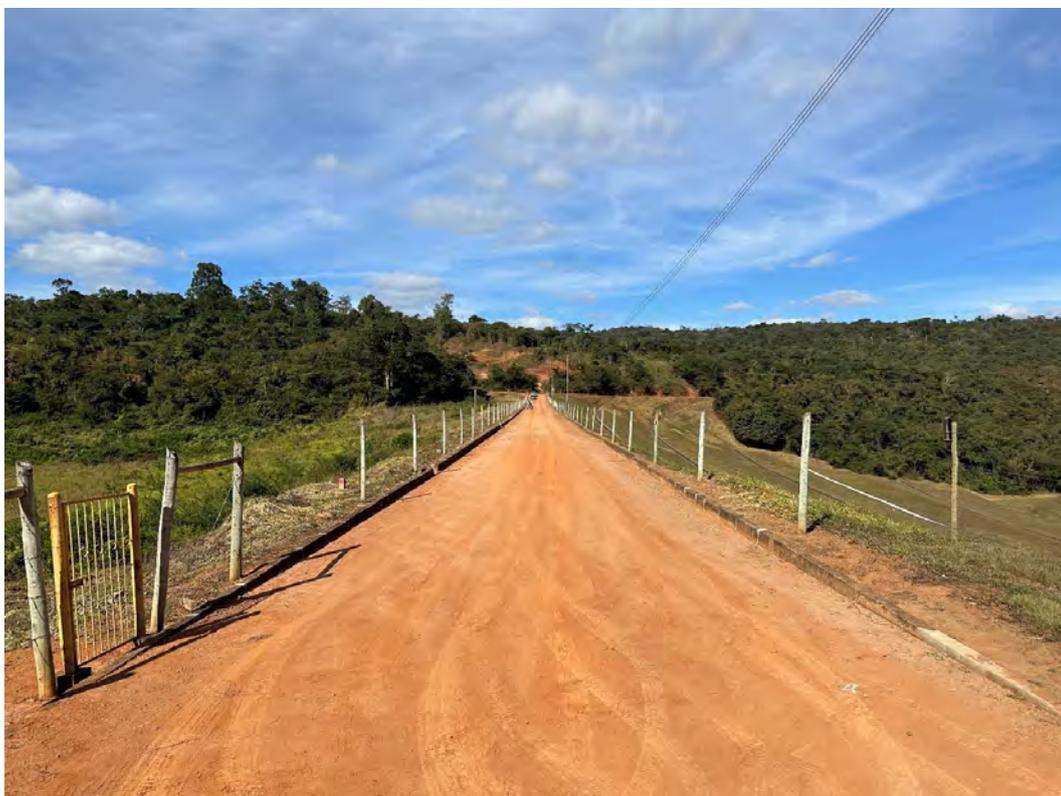
Foto 2 - Crista da barragem - Vista para a ombreira esquerda.

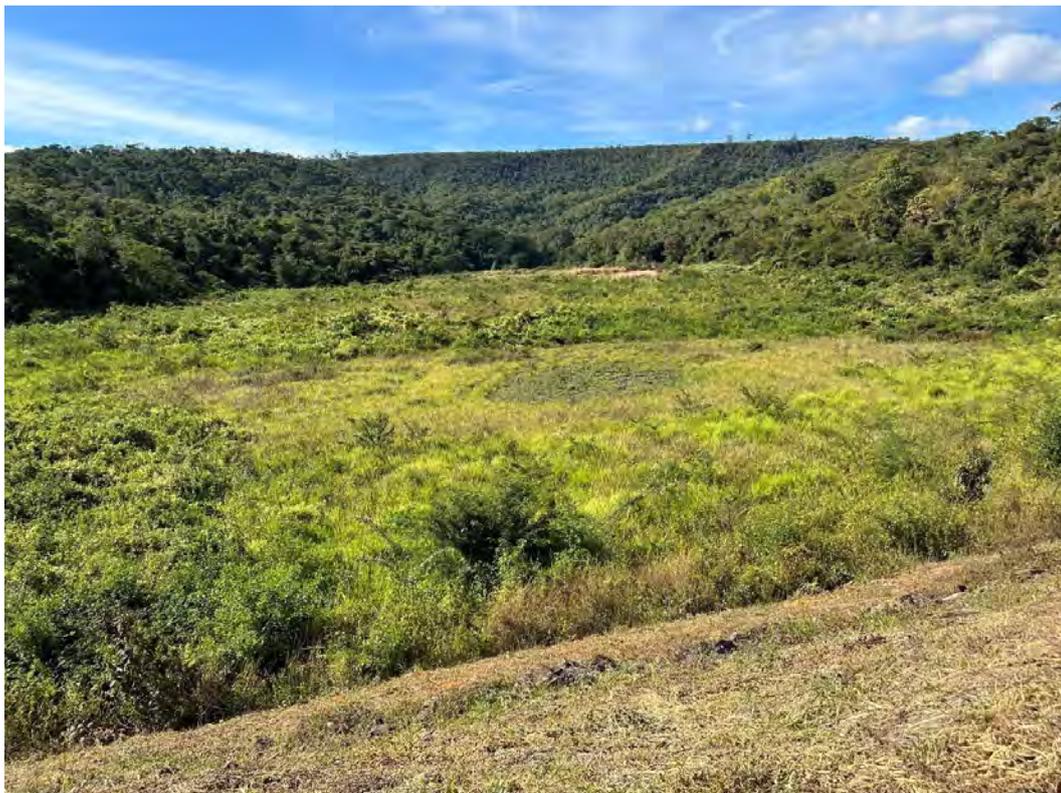
Foto 3 – Reservatório.

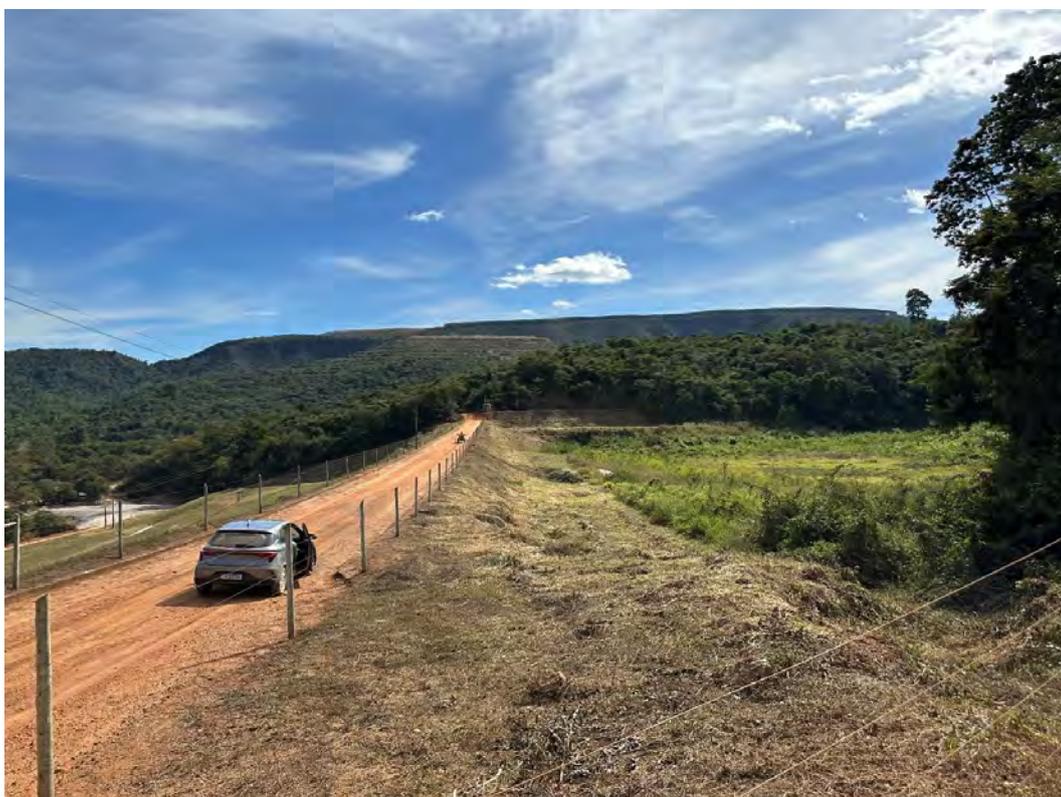
Foto 4 – Talude de montante - Vista para a ombreira direita.

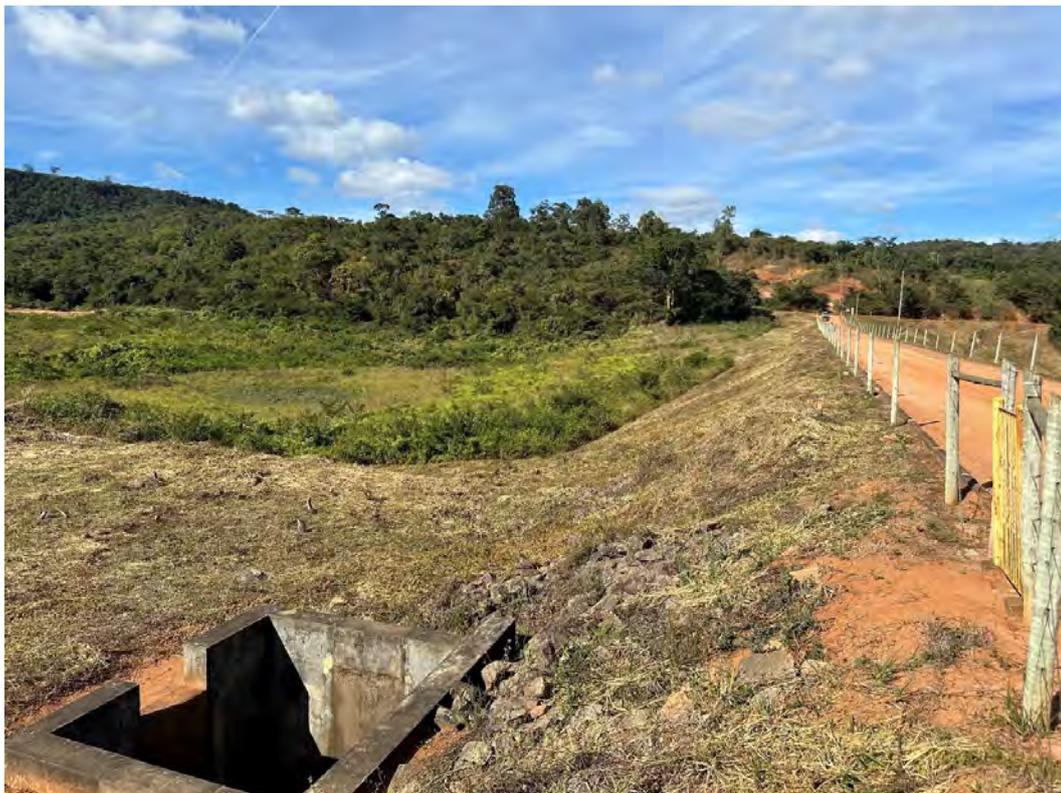
Foto 5 – Talude de montante - Vista para a ombreira esquerda.

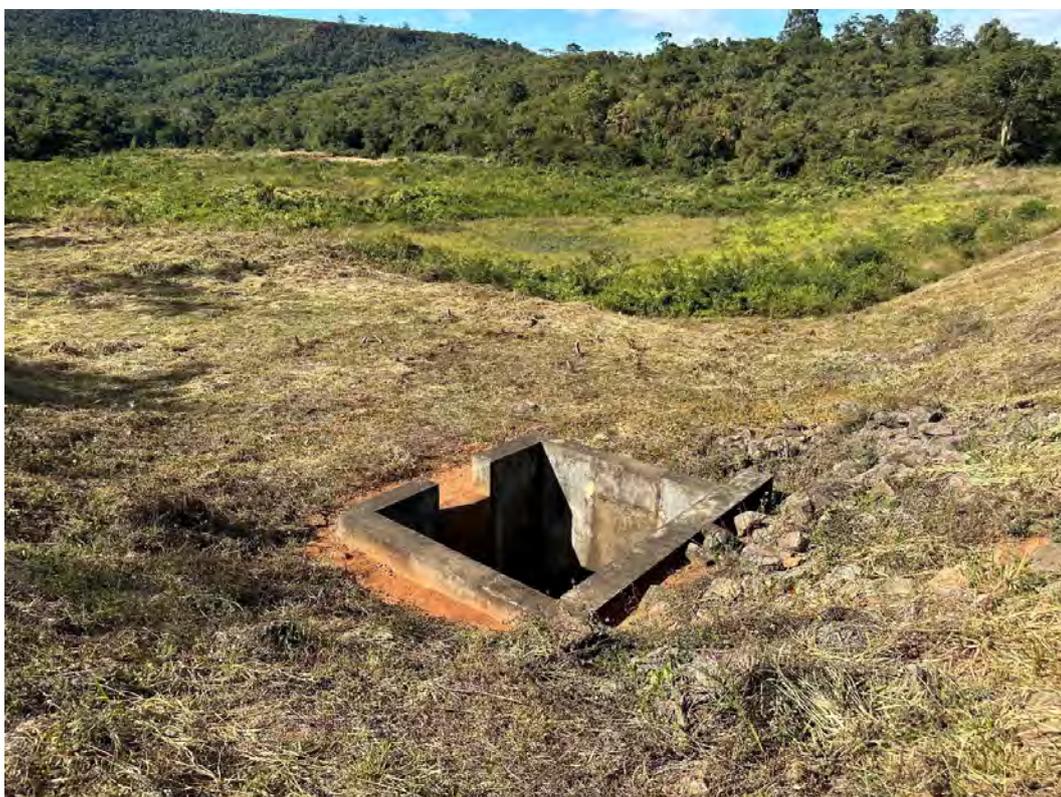
Foto 6 – Emboque do extravasor.

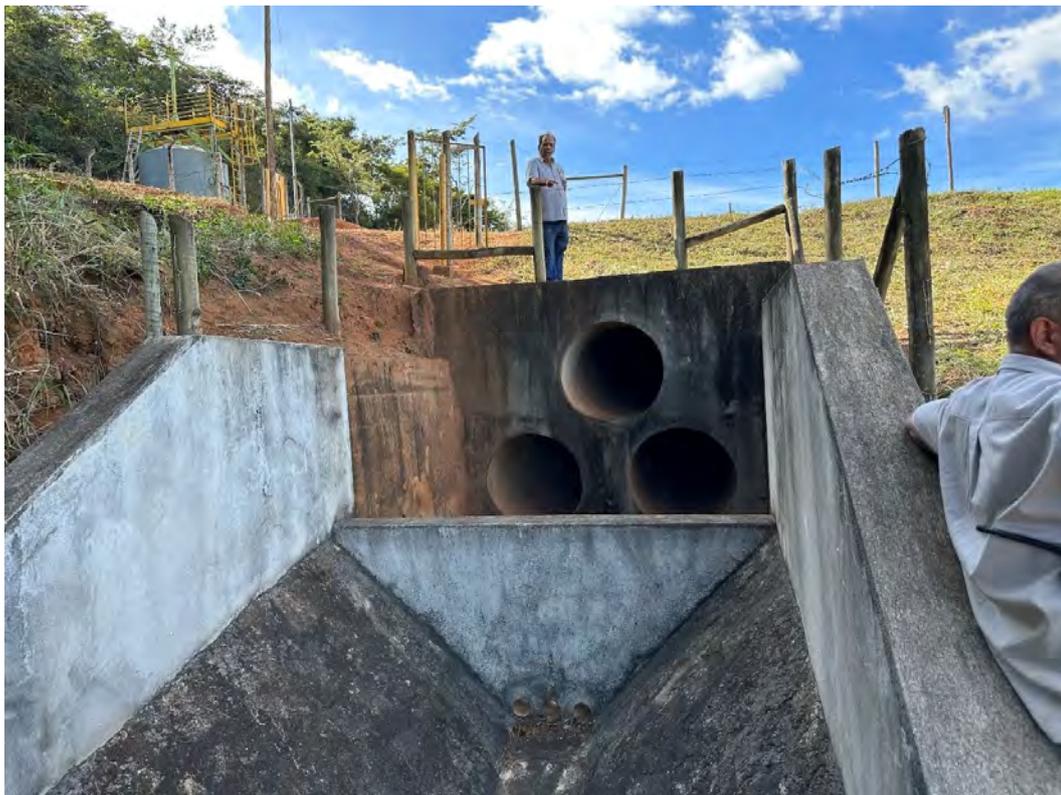
Foto 7 – Desemboque do extravasor.

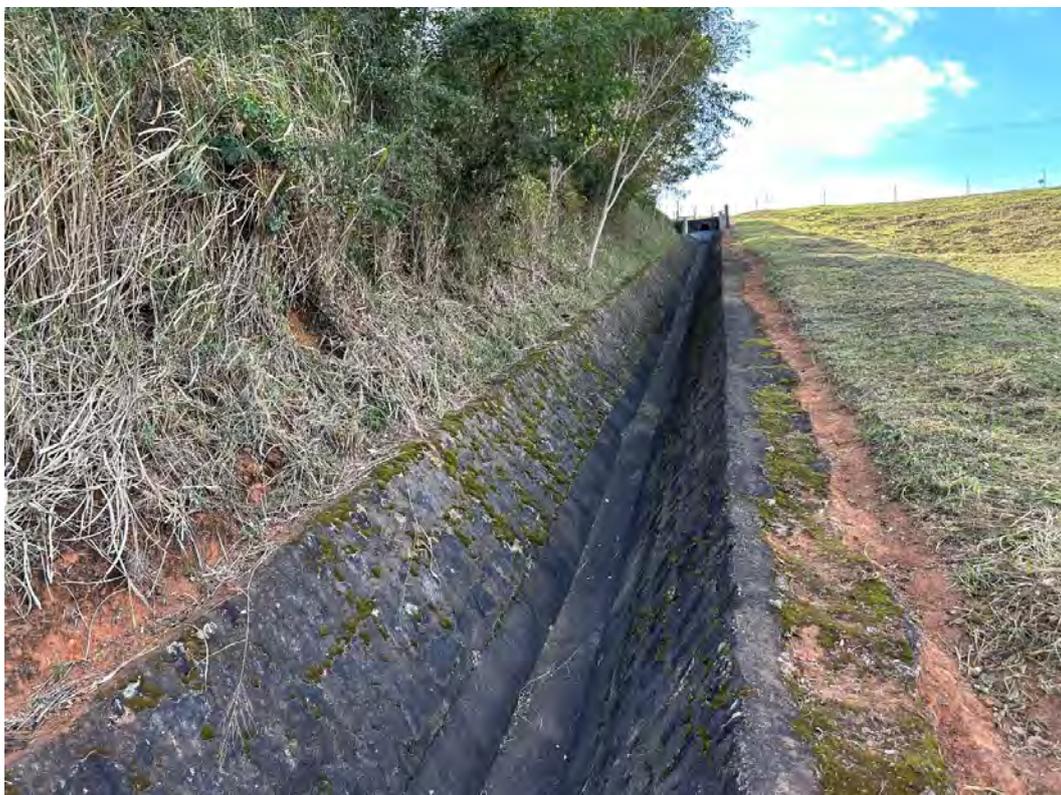
Foto 8 – Canal extravasor.

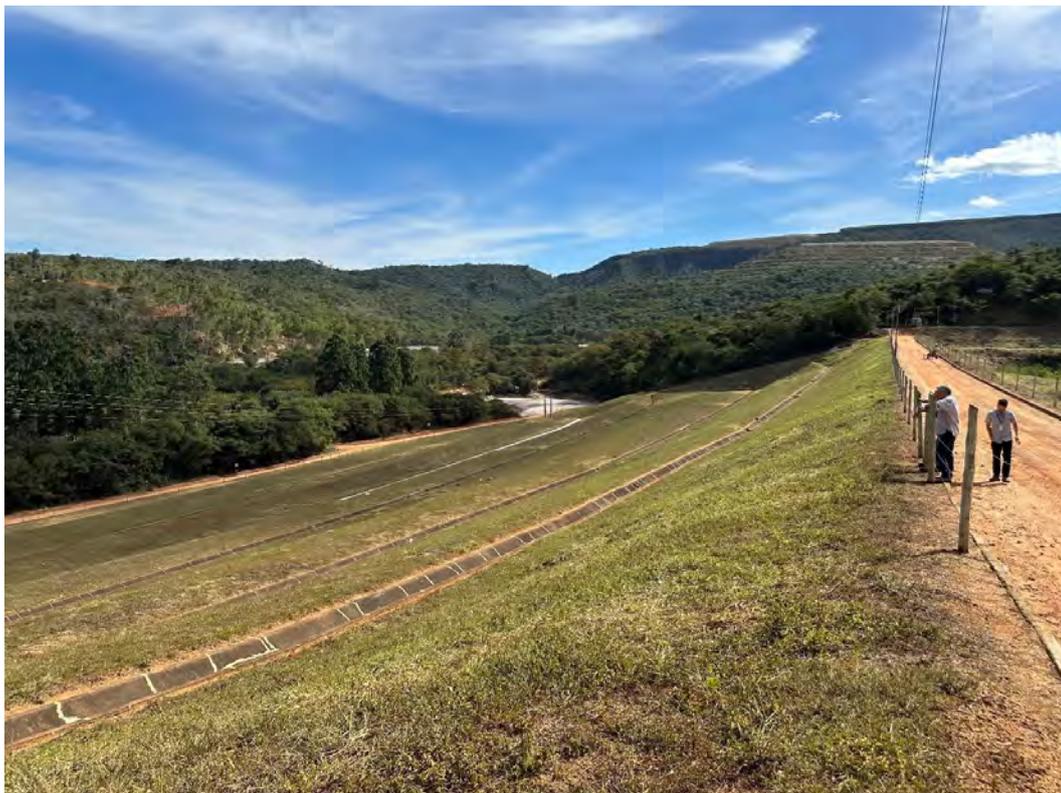
Foto 9 – Talude de jusante - Vista para a ombreira direita.

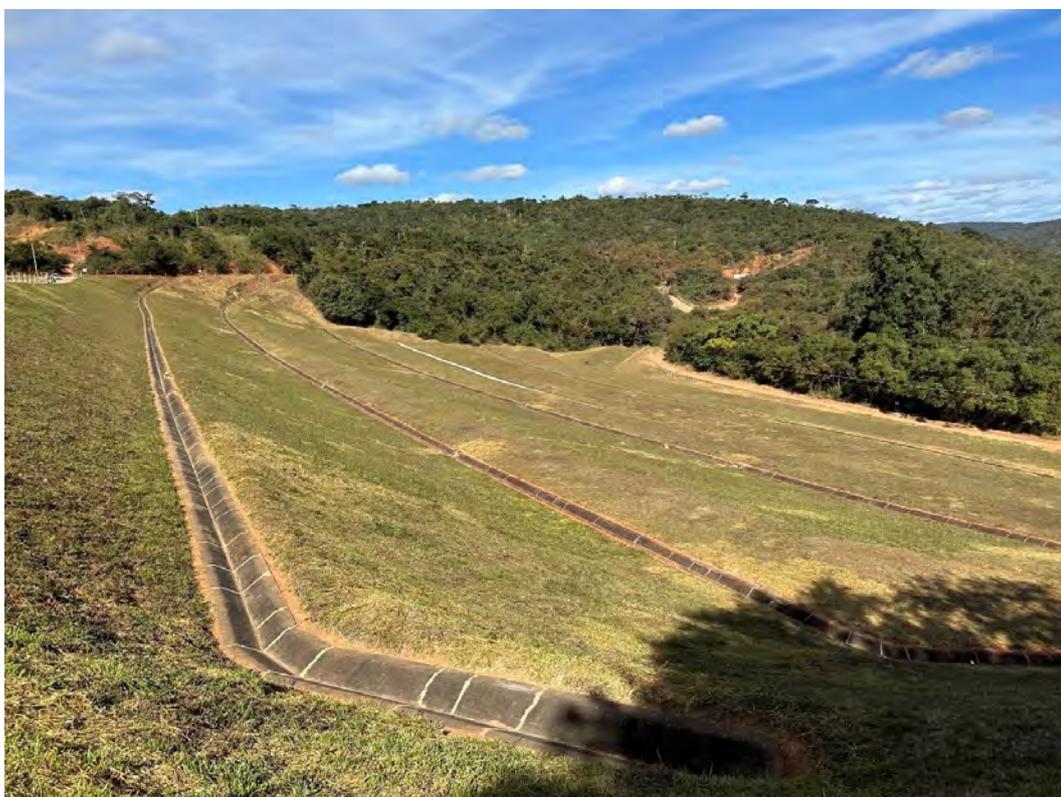
Foto 10 – Talude de jusante - Vista para a ombreira esquerda.

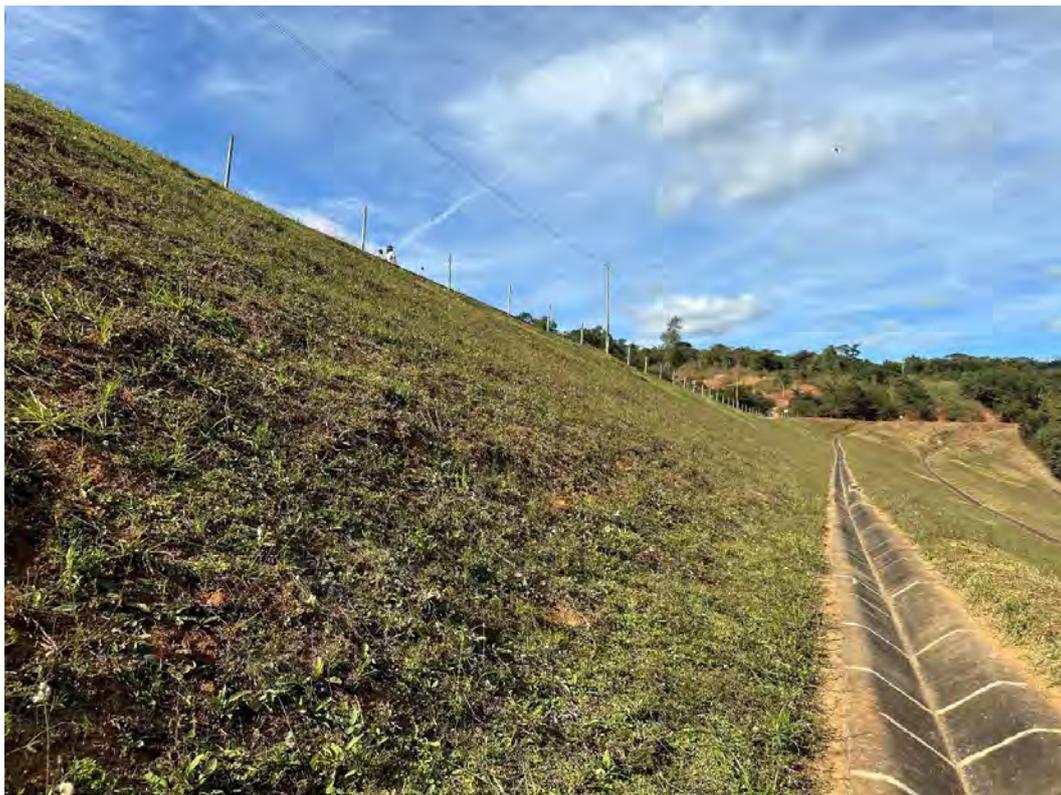
Foto 11 – Talude de jusante – Face entre as cotas 616 e 625 - Vista para a ombreira esquerda.

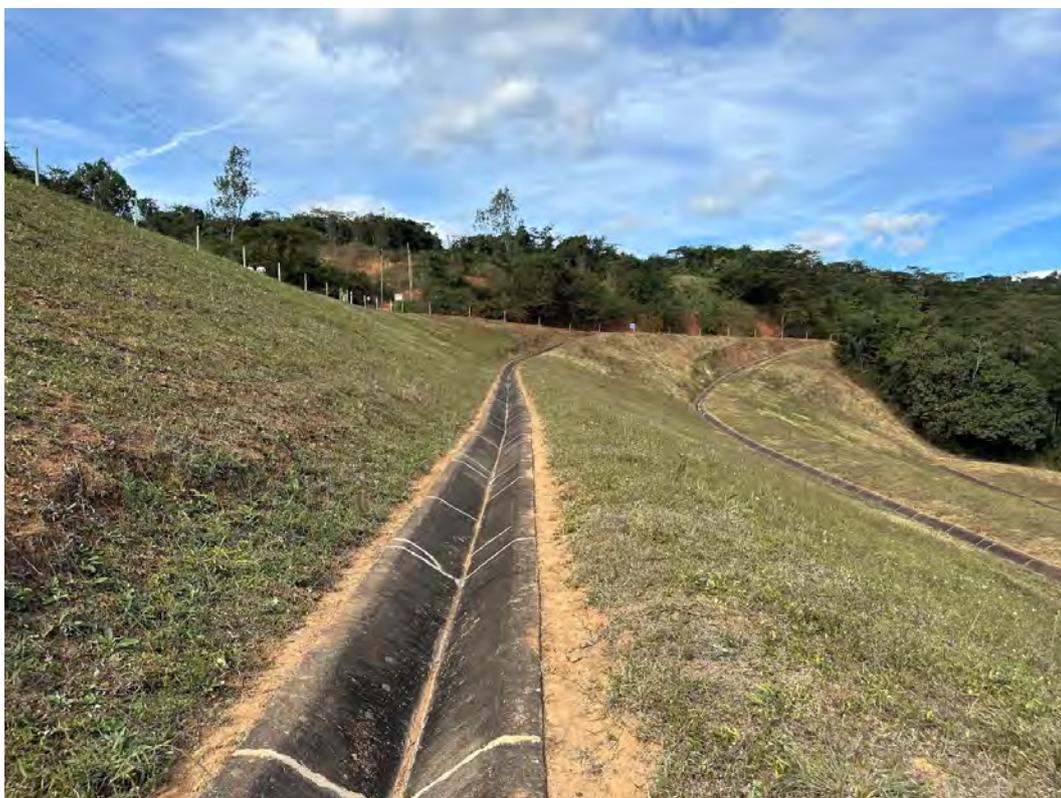
Foto 12 – Talude de jusante – Berma da cota 616 - Vista para a ombreira direita.

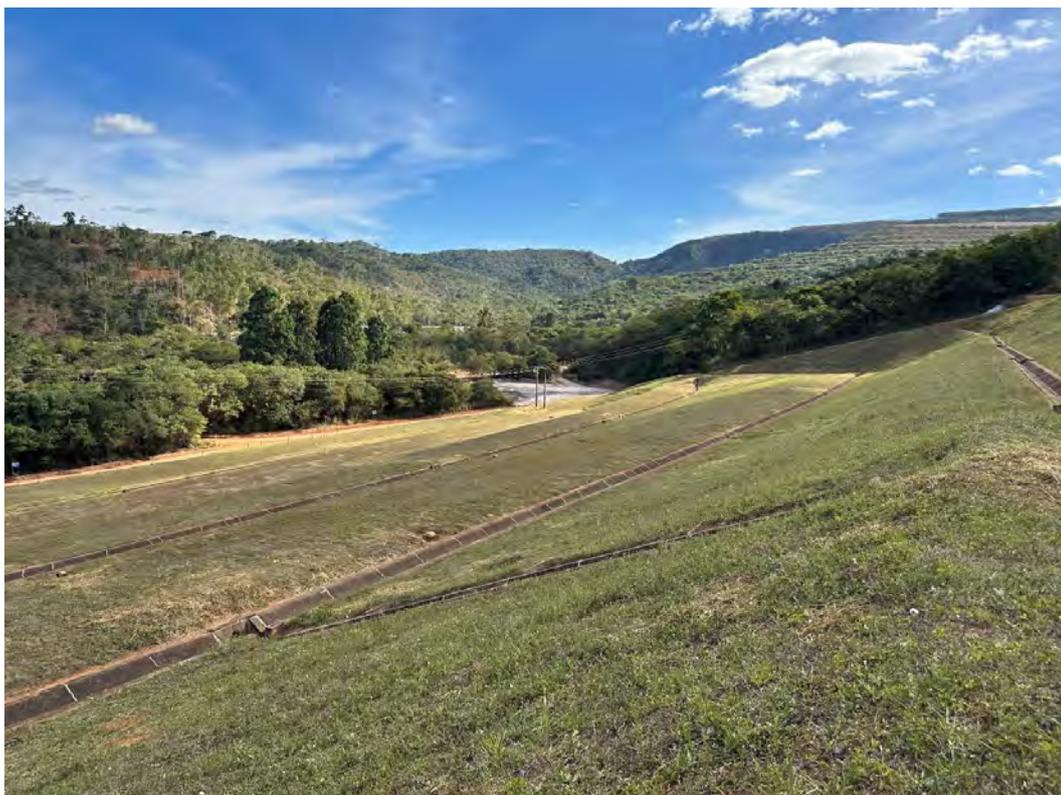
Foto 13 – Talude de jusante – Face entre as cotas 608 e 616 - Vista para a ombreira esquerda.

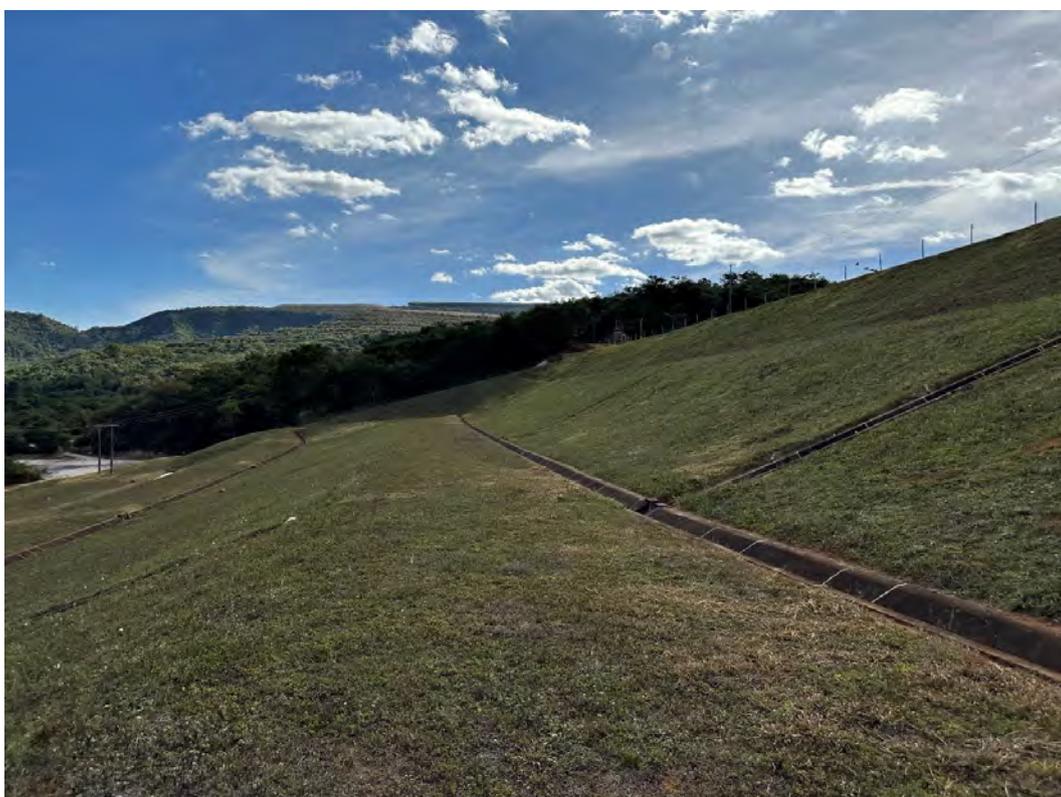
Foto 14 – Talude de jusante – Berma da cota 608 - Vista para a ombreira direita.

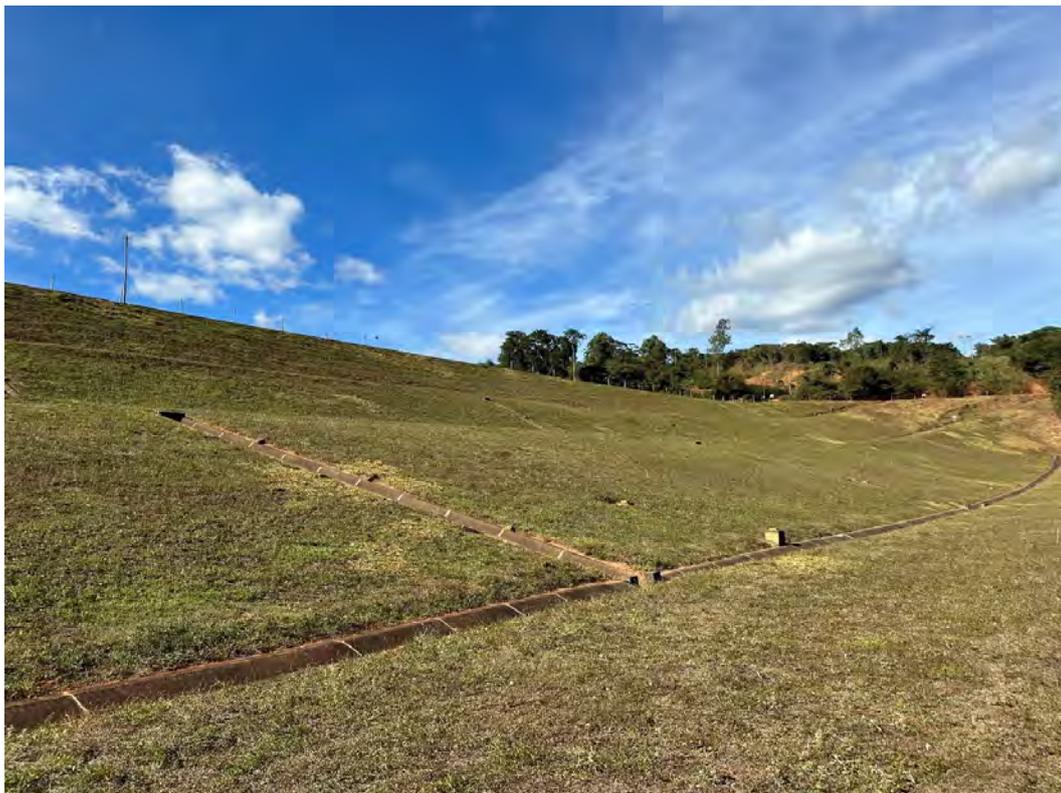
Foto 15 – Talude de jusante – Face entre as cotas 601 e 608 - Vista para a ombreira esquerda.

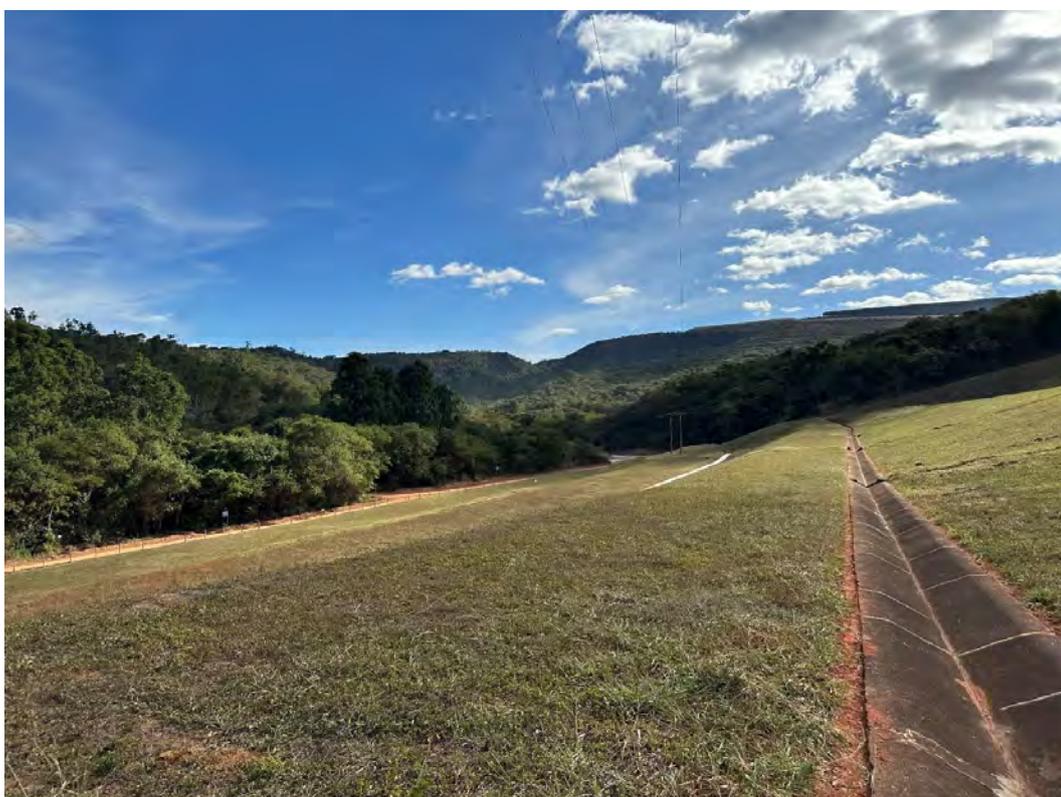
Foto 16 – Talude de jusante – Berma da cota 601 - Vista para a ombreira esquerda.

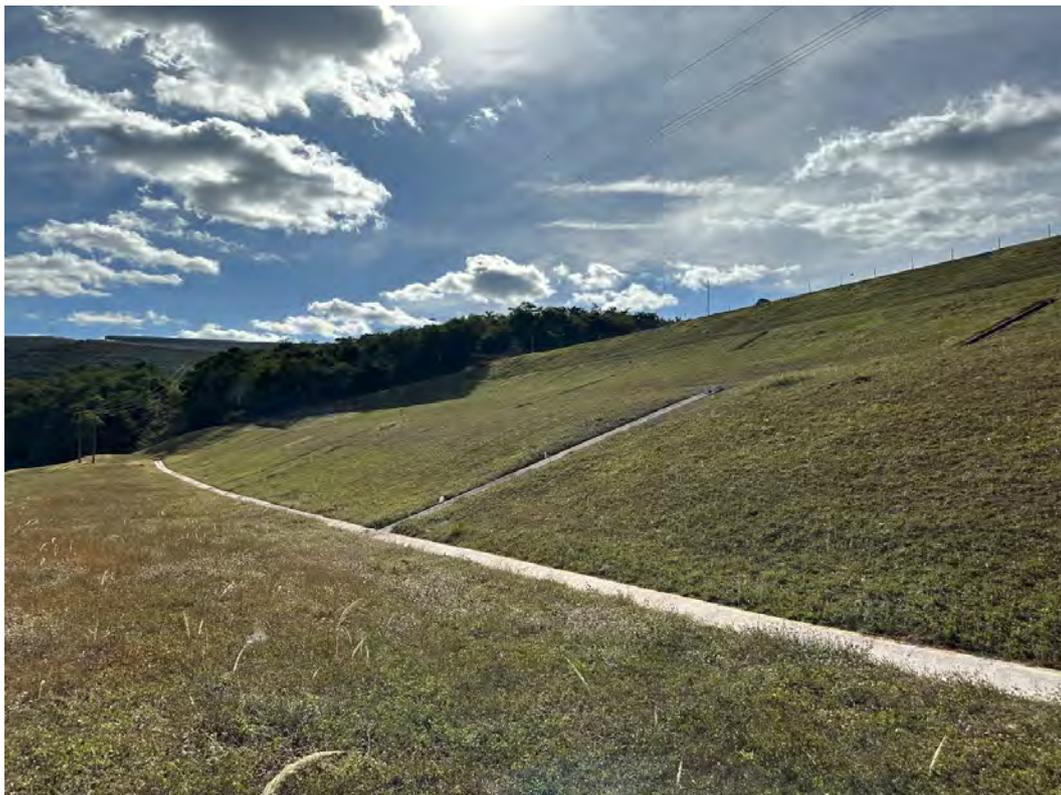
Foto 17 – Talude de jusante – Face entre as cotas 595 e 601 - Vista para a ombreira direita.

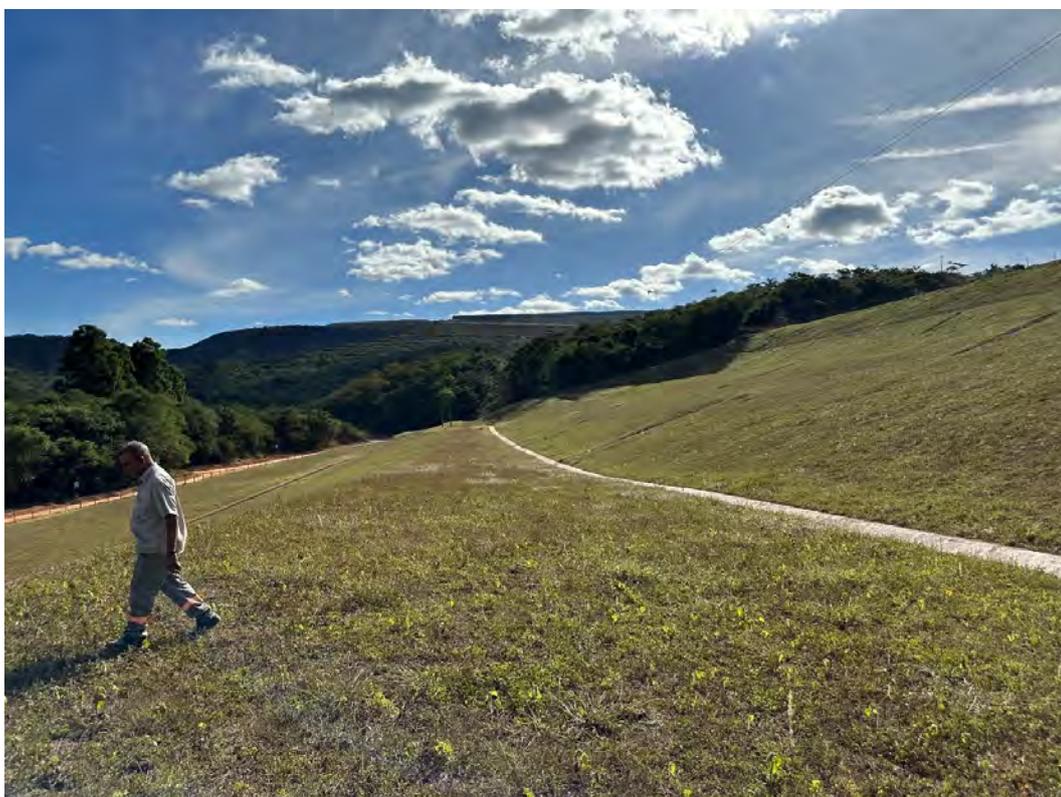
Foto 18 – Talude de jusante – Berma da cota 595 - Vista para a ombreira direita.

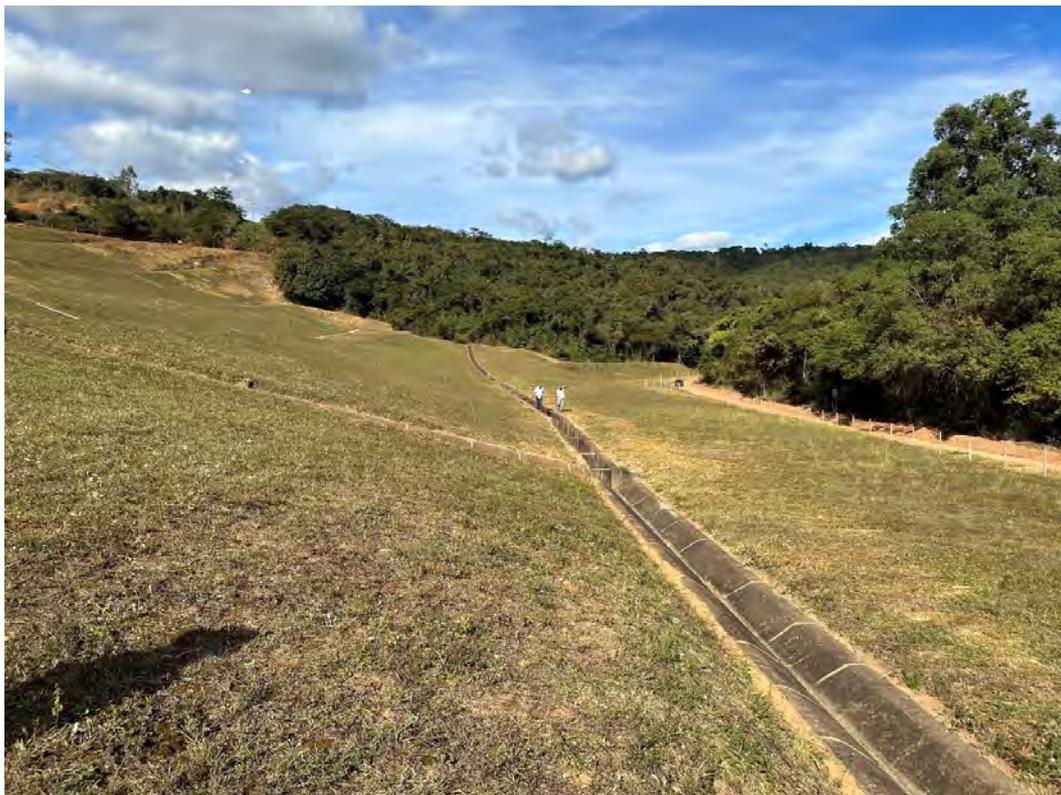
Foto 19 – Talude de jusante – Face entre as cotas 590 e 595 - Vista para a ombreira esquerda.

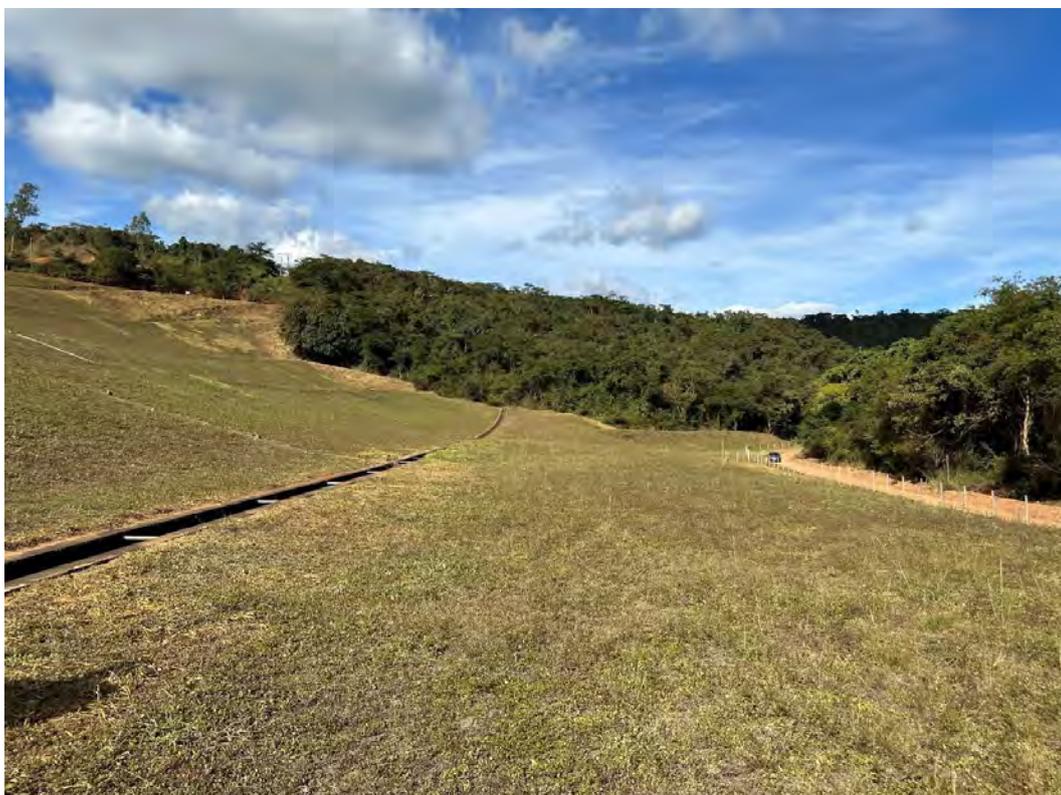
Foto 20 – Talude de jusante – Berma da cota 590 - Vista para a ombreira esquerda.

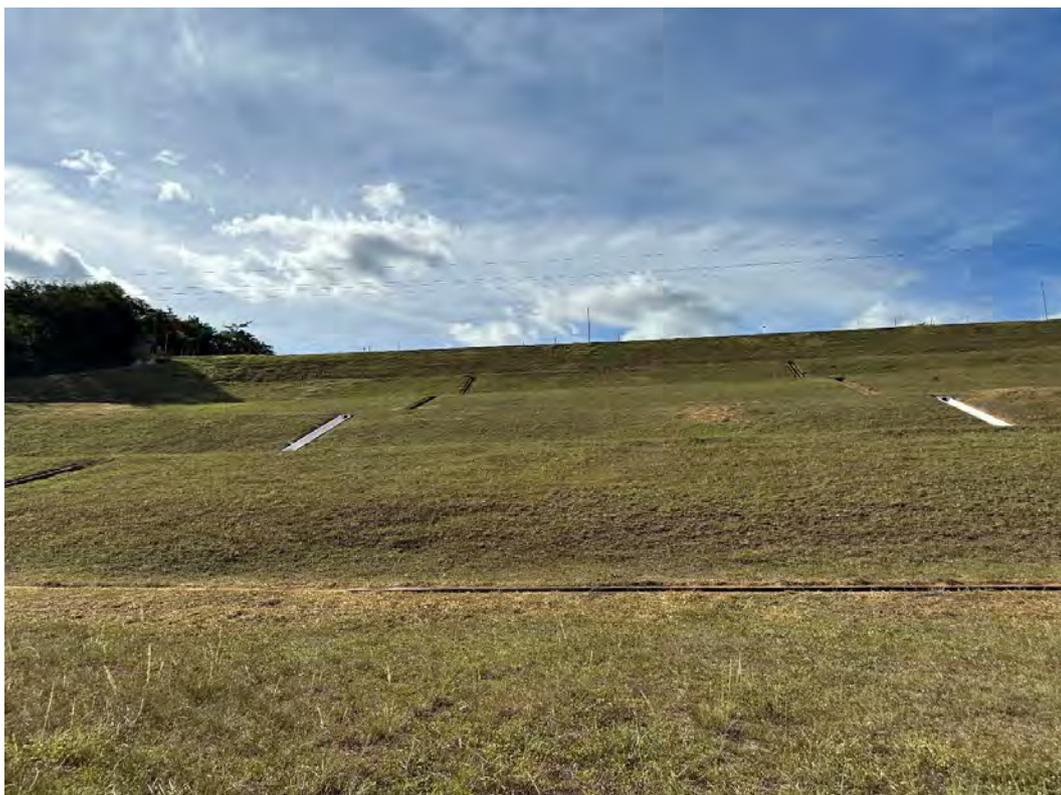
Foto 21– Vista frontal da barragem.

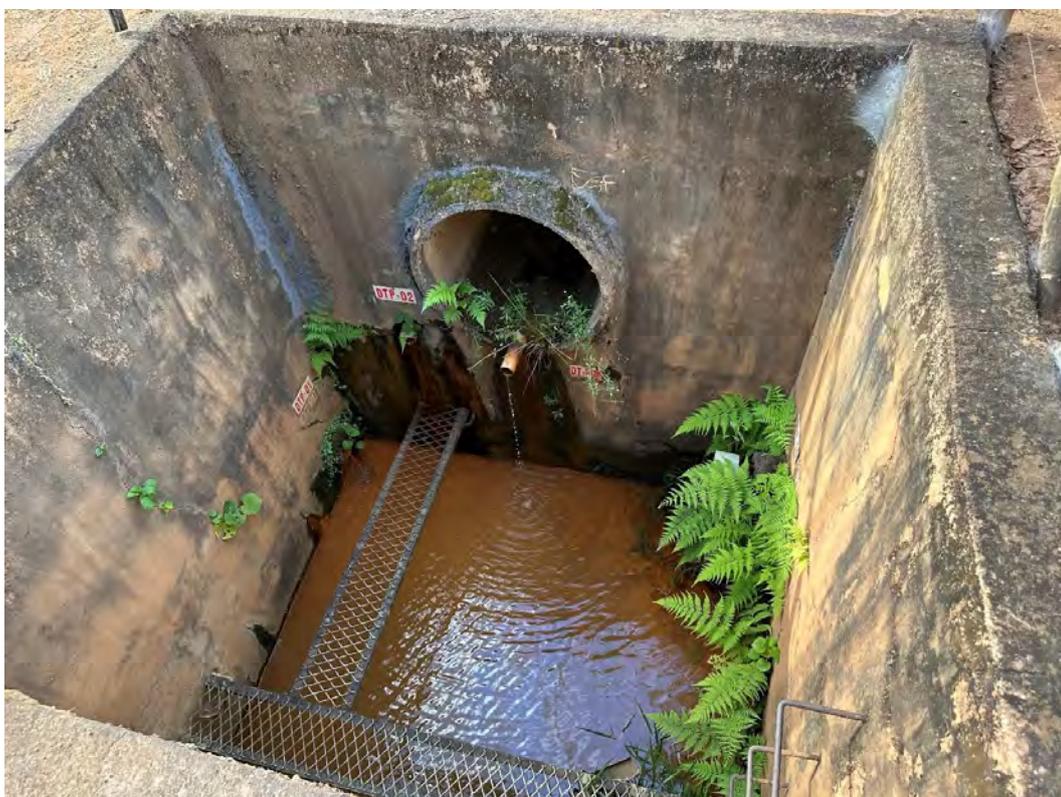
Foto 22 – Caixa de coleta dos Drenos.
