Cliente : Nacional de Grafite Ltda.

Projeto : Unidade de Pedra Azul - MG

Objeto : Barragem Rancho de Casca
Relatório de Inspeção de Segurança Regular (RISR) – ANM
Relatório Técnico de Auditoria de Segurança de Barragem (RTSB) - FEAM
2º Semestre 2023

Docto. : Relatório Técnico
GF34-RT-35 Rev. 0 agosto, 2023

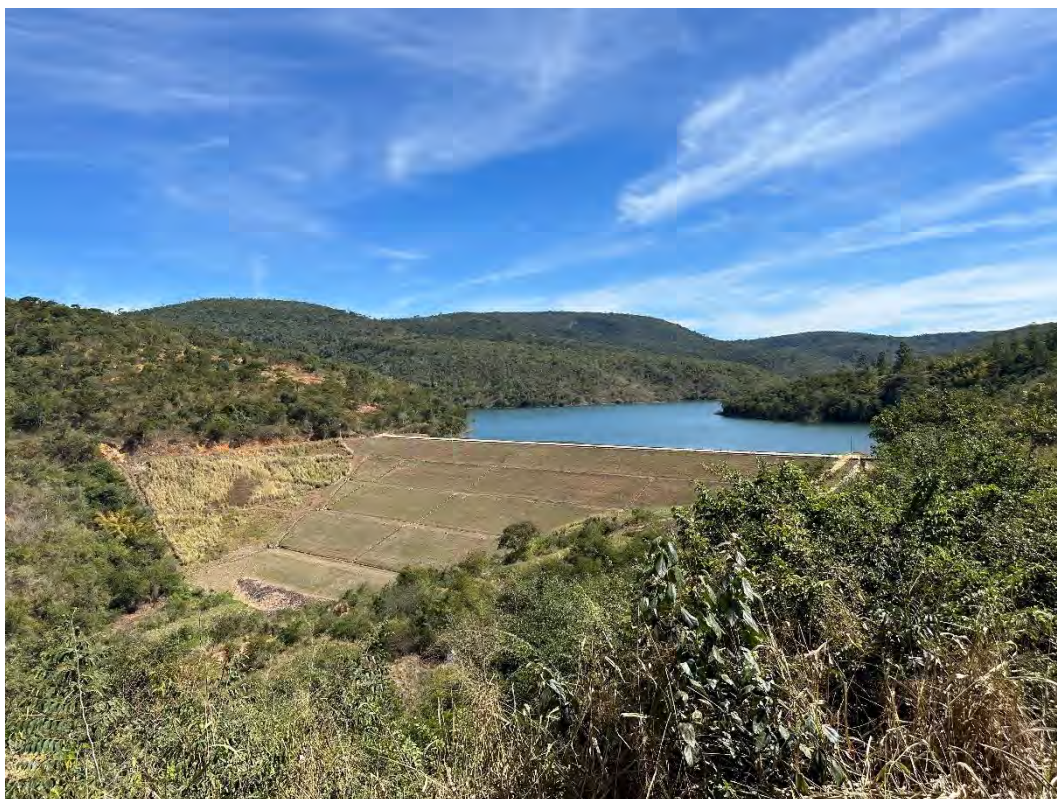
Foto 1 – Vista geral da barragem.

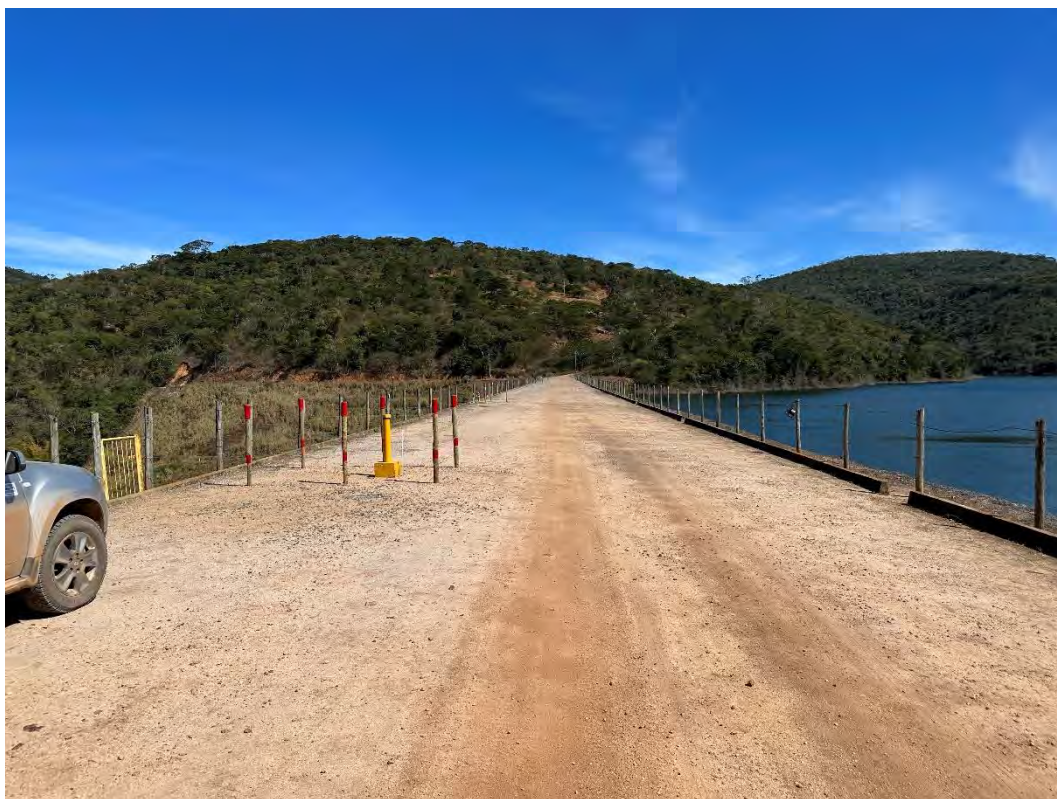
Foto 2 – Crista da barragem - Vista para a ombreira direita.

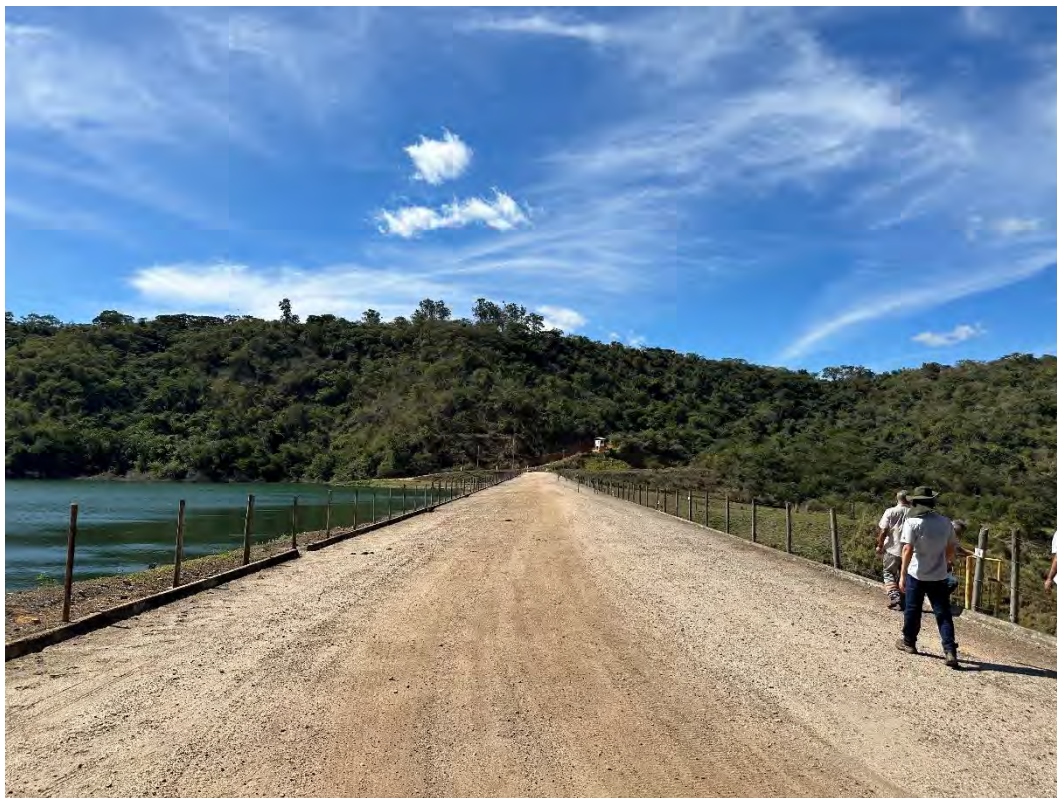
Foto 3 – Crista da barragem - Vista para a ombreira esquerda.

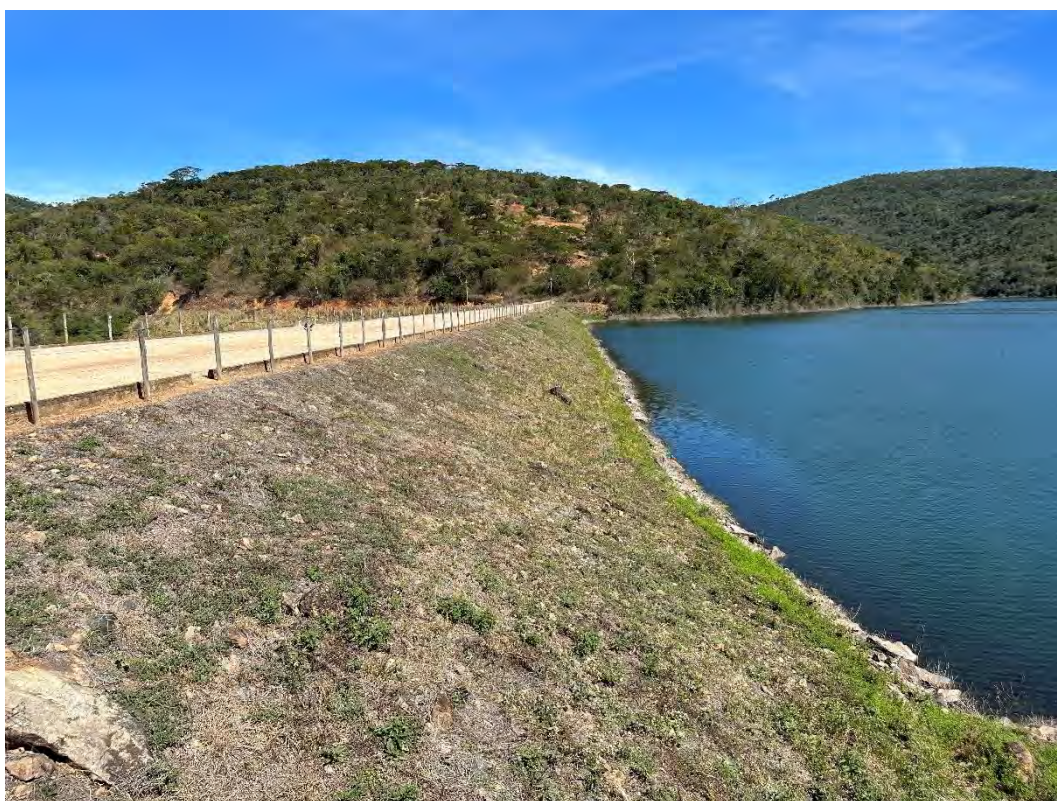
Foto 4 – Talude de montante – Vista para a ombreira direita.

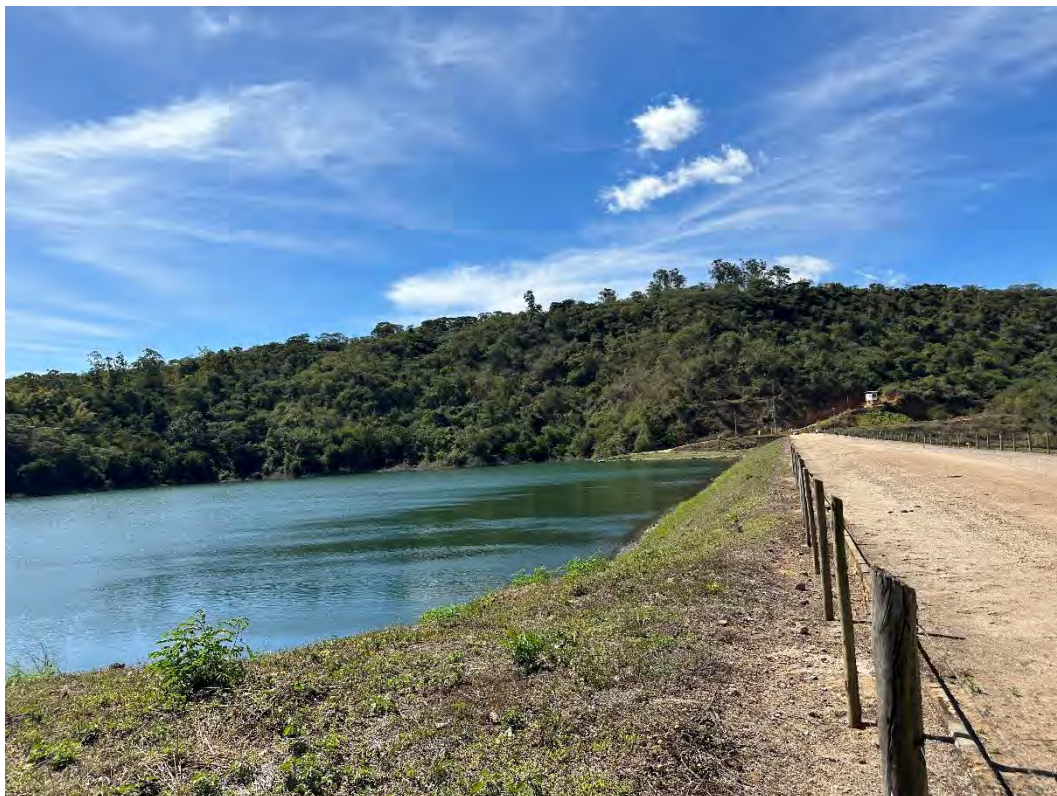
Foto 5 – Talude de montante – Vista para a ombreira esquerda.

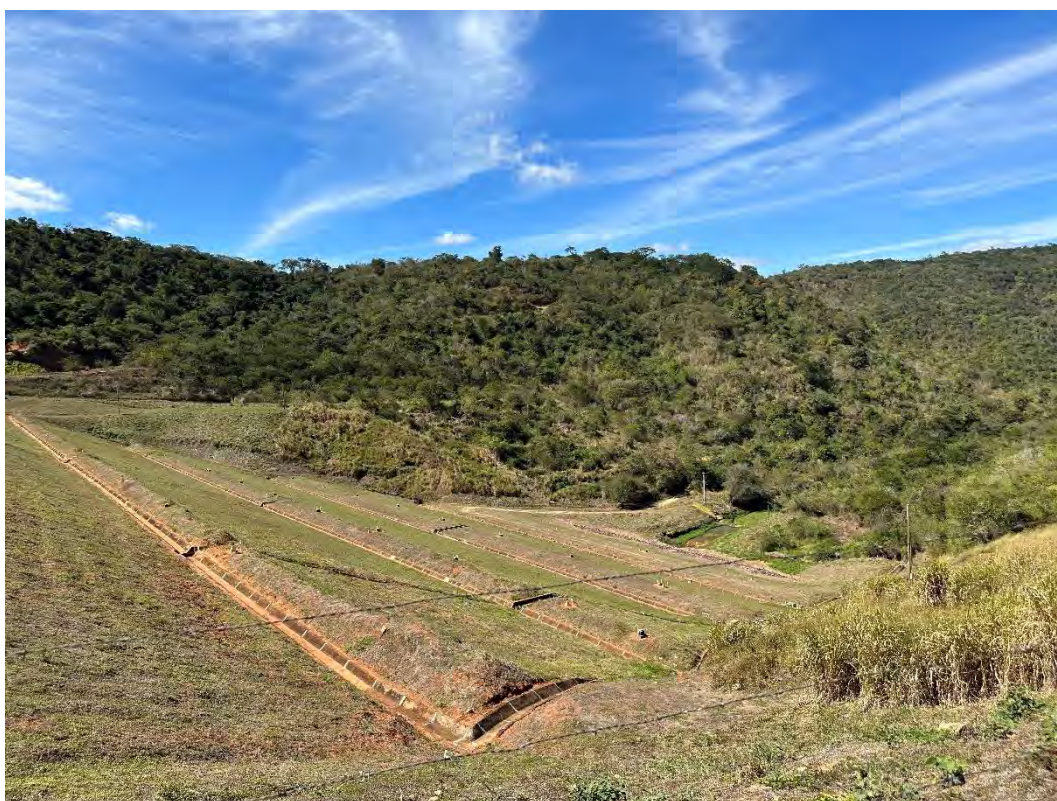
Foto 6 – Talude de jusante – Vista para a ombreira esquerda.

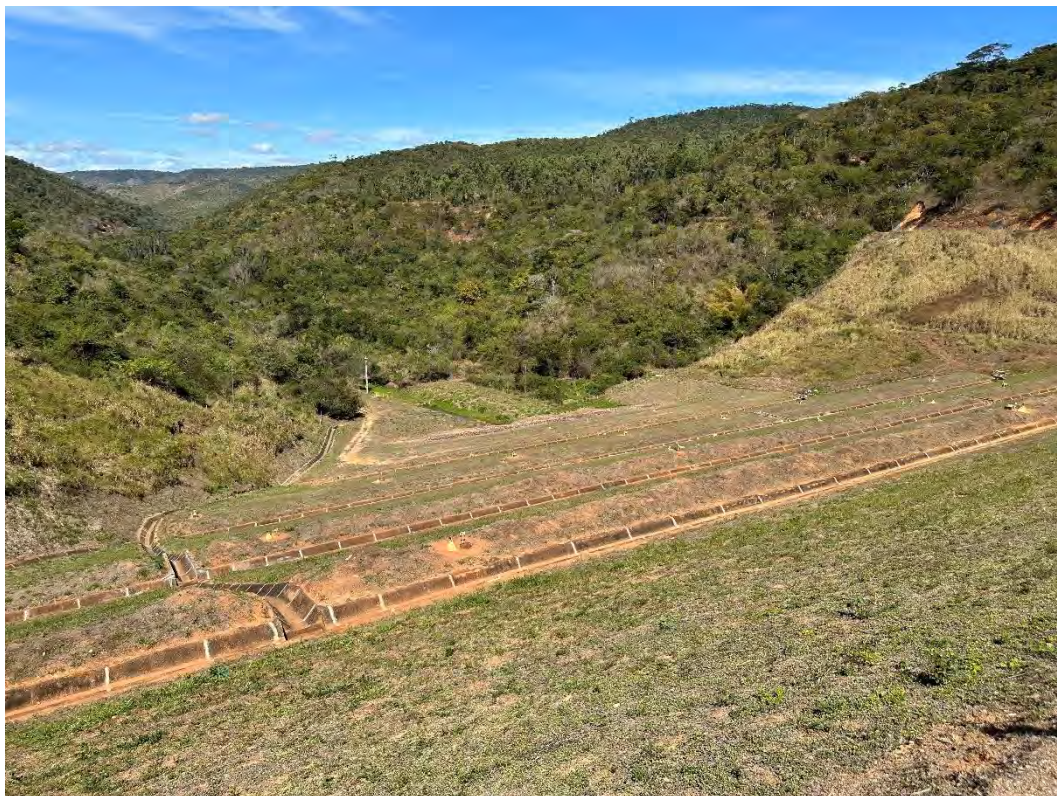
Foto 7 – Talude de jusante – Vista para a ombreira direita.

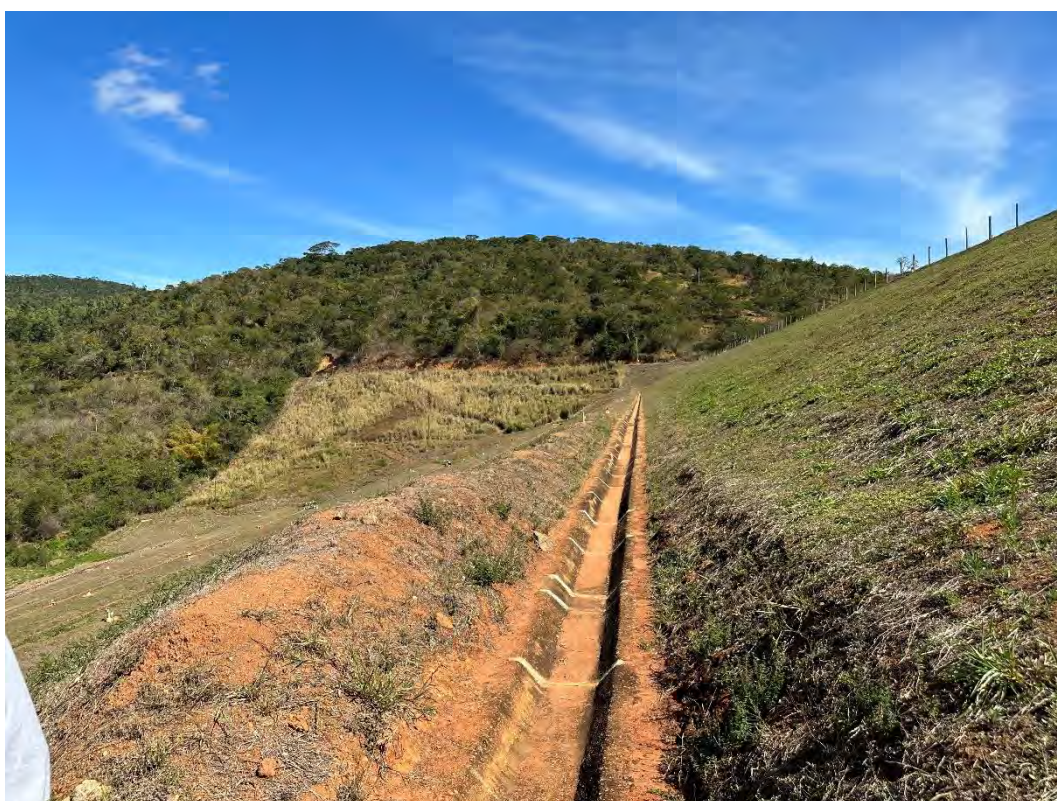
Foto 8 – Talude de jusante - Berma 520 – Vista para a ombreira direita.

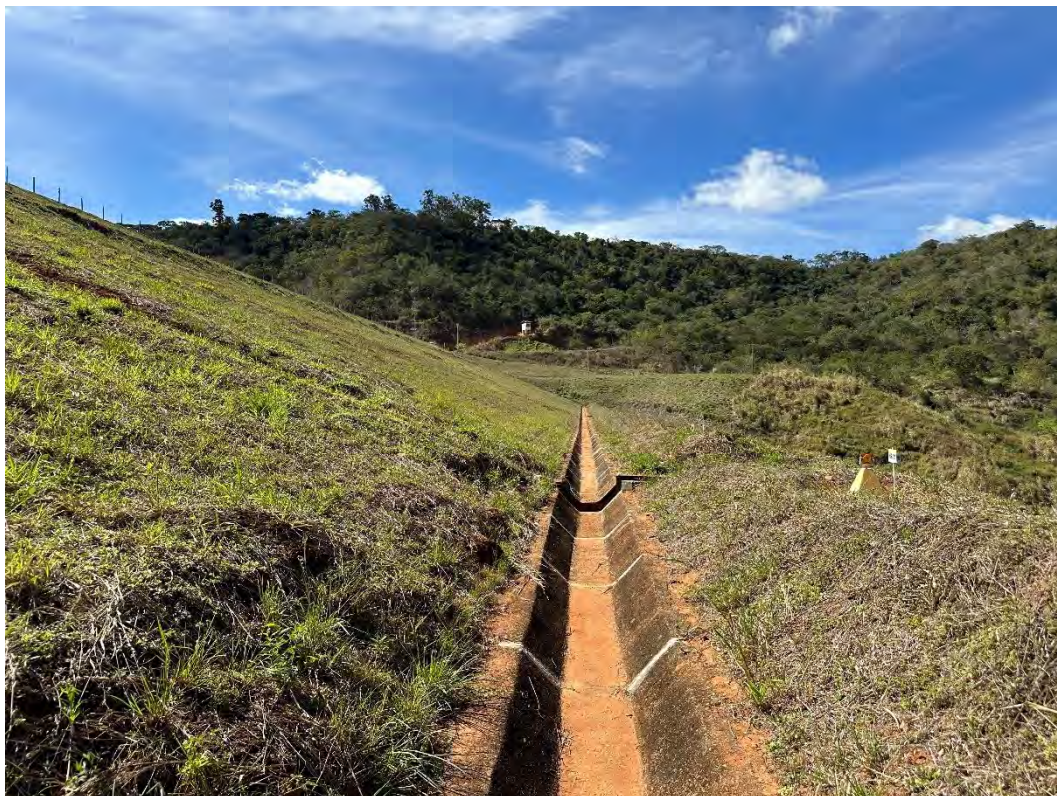
Foto 9 – Talude de jusante – Berma 510 – Vista para a ombreira esquerda.

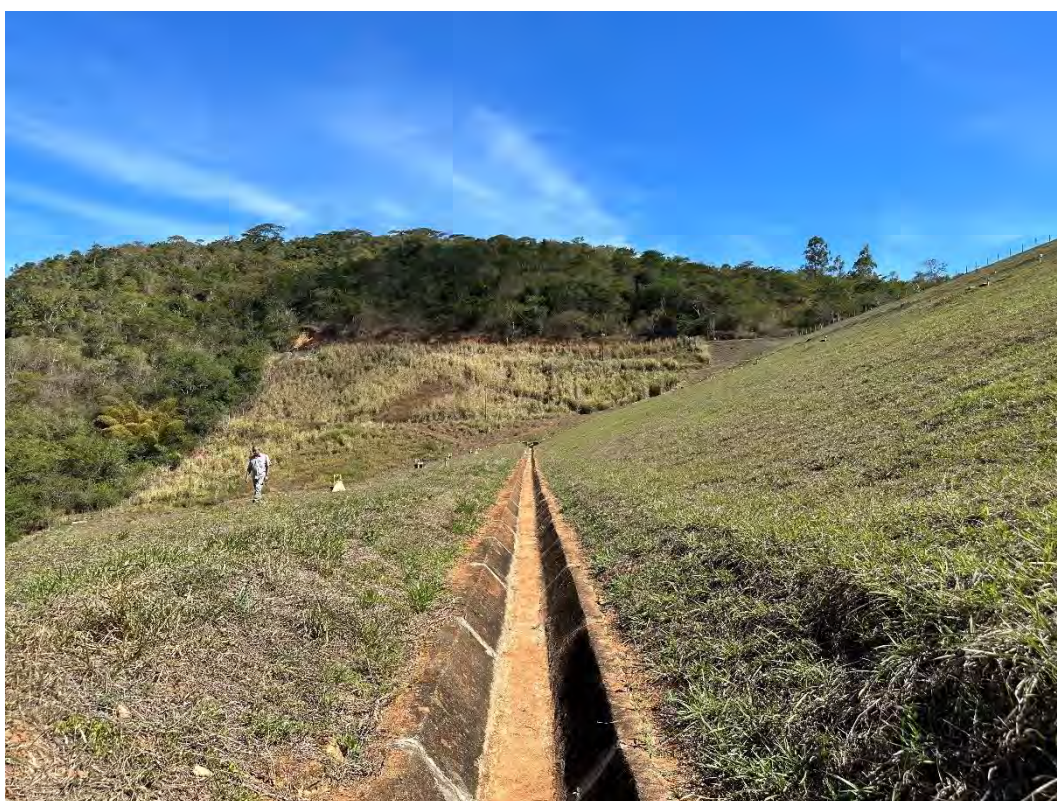
Foto 10 – Talude de jusante – Berma 500 – Vista para a ombreira direita.

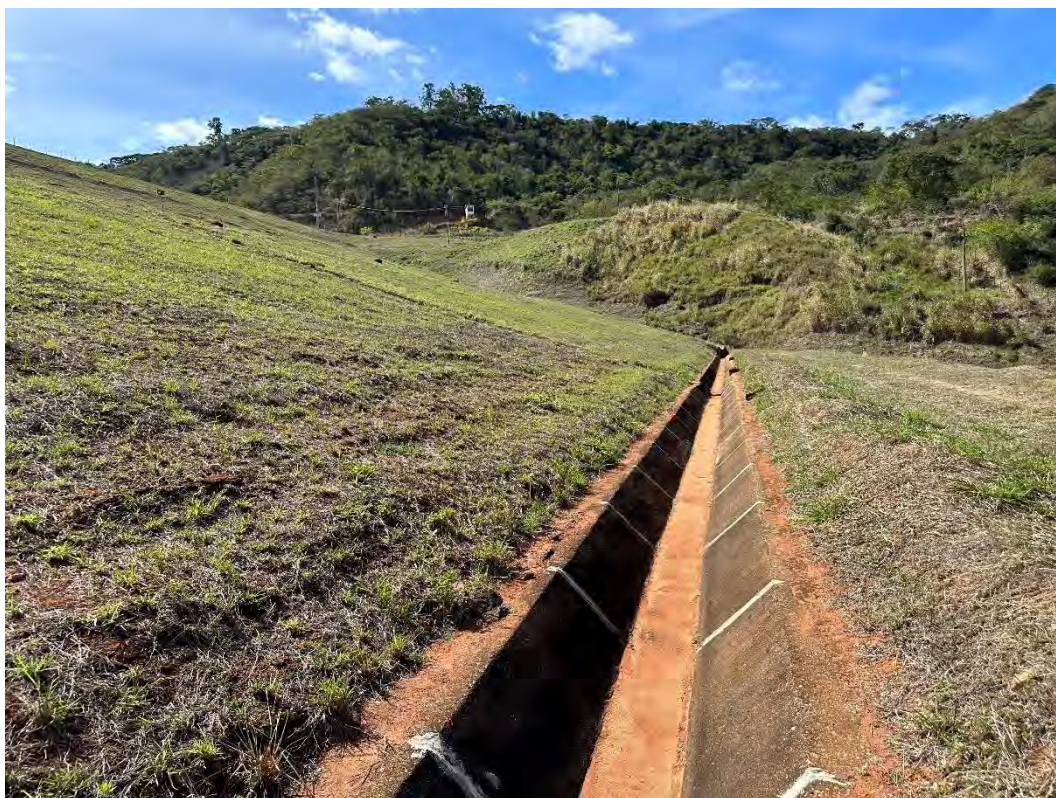
Foto 11 – Talude de jusante – Berma 490 – Vista para a ombreira esquerda.

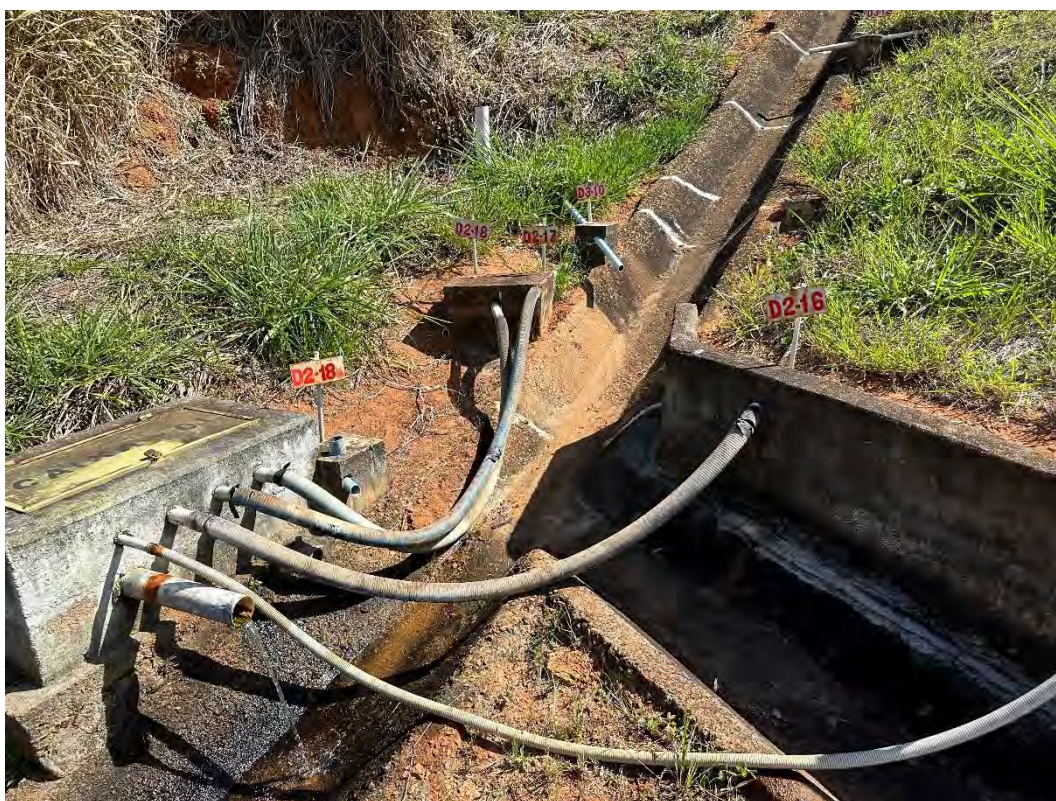
Foto 12 – Drenos horizontais profundos – Berma 510 – Contato com a ombreira esquerda.

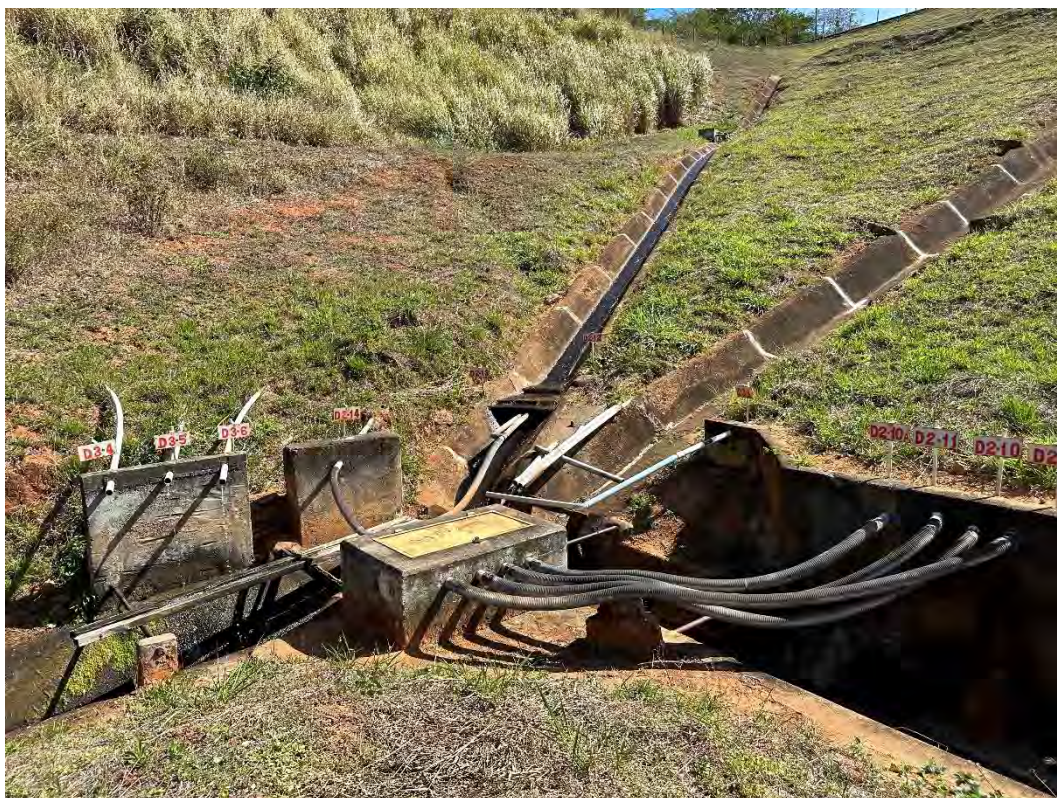
Foto 13 – Drenos horizontais profundos – Berma 500 – Contato com a ombreira esquerda.

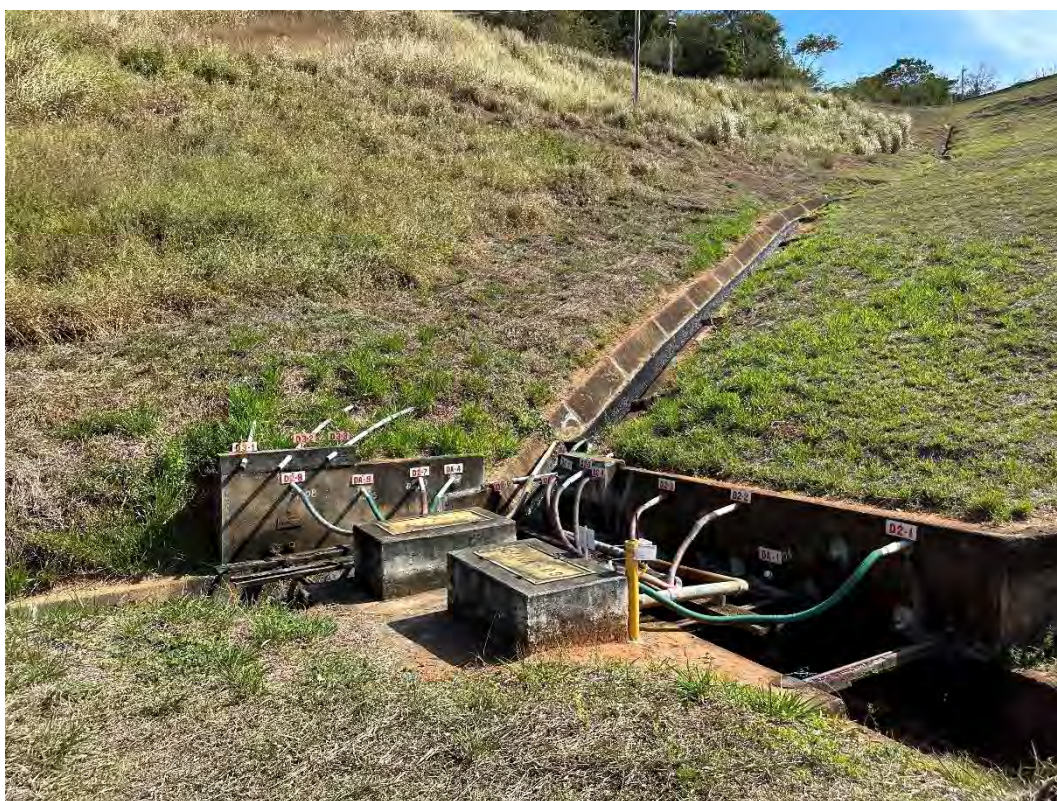
Foto 14 – Drenos horizontais profundos – Berma 490 – Contato com a ombreira esquerda.

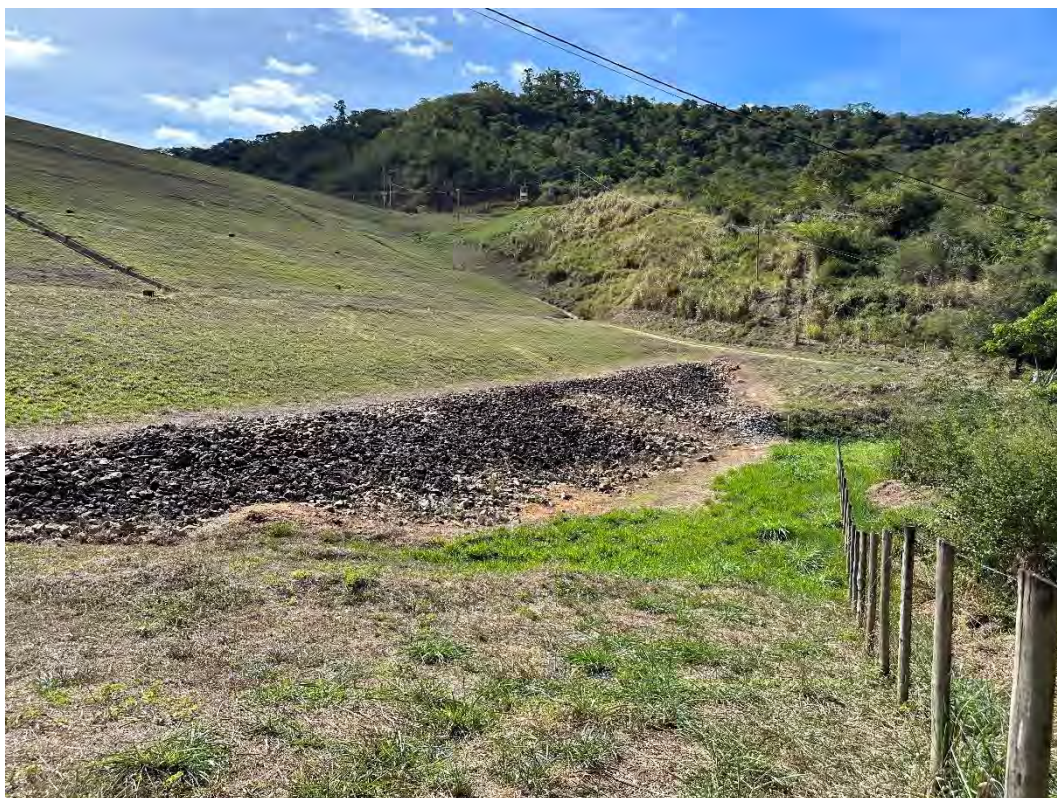
Foto 15 – Talude de jusante – Enrocamento de “pé”. – Vista para a ombreira esquerda.

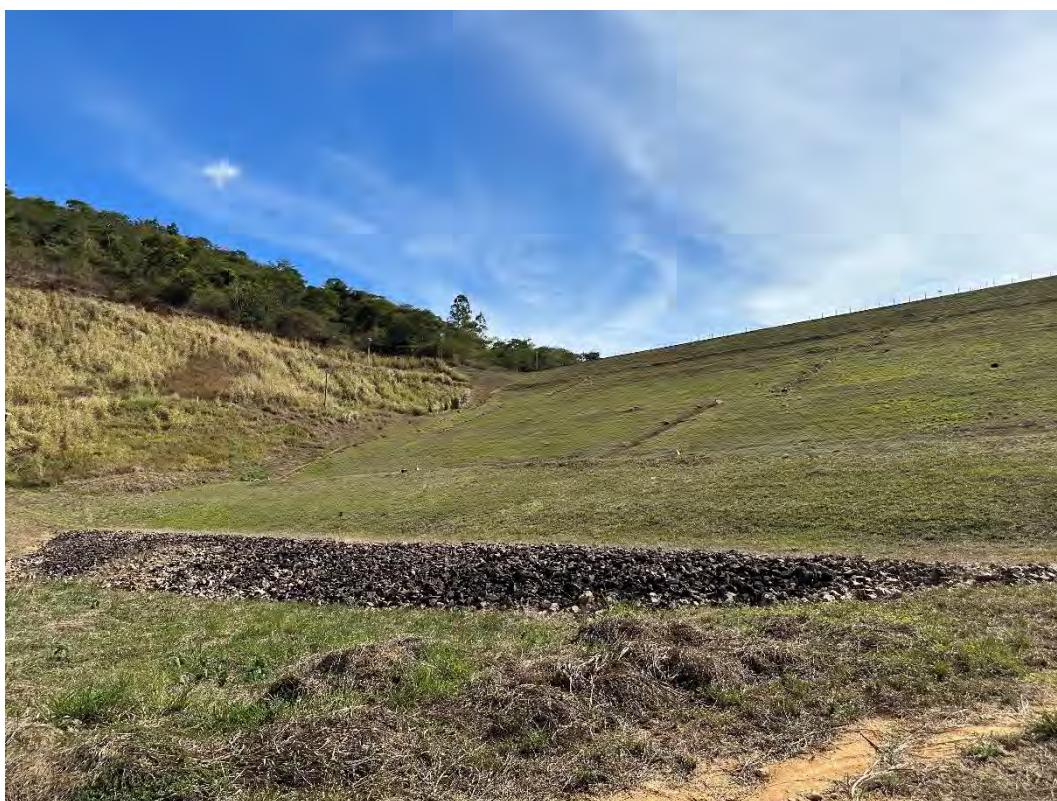
Foto 16 – Talude de jusante – Vista frontal.

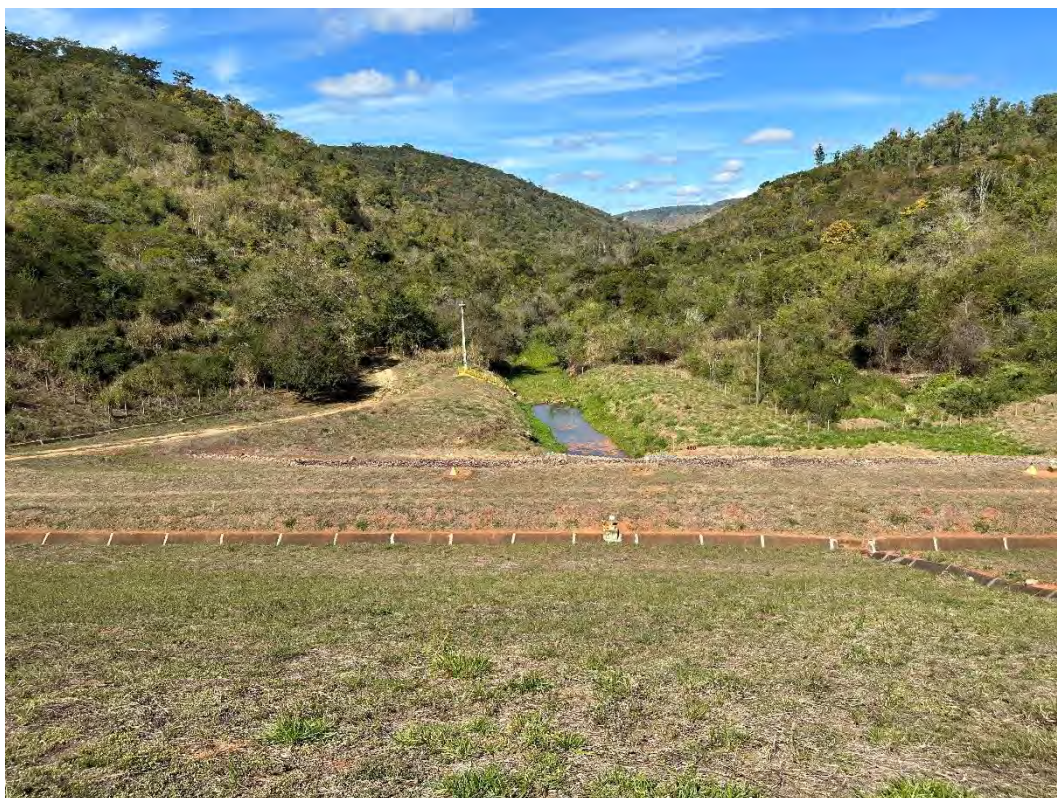
Foto 17 – Área de jusante – Detalhe para a bacia de acumulação do dreno de fundo.

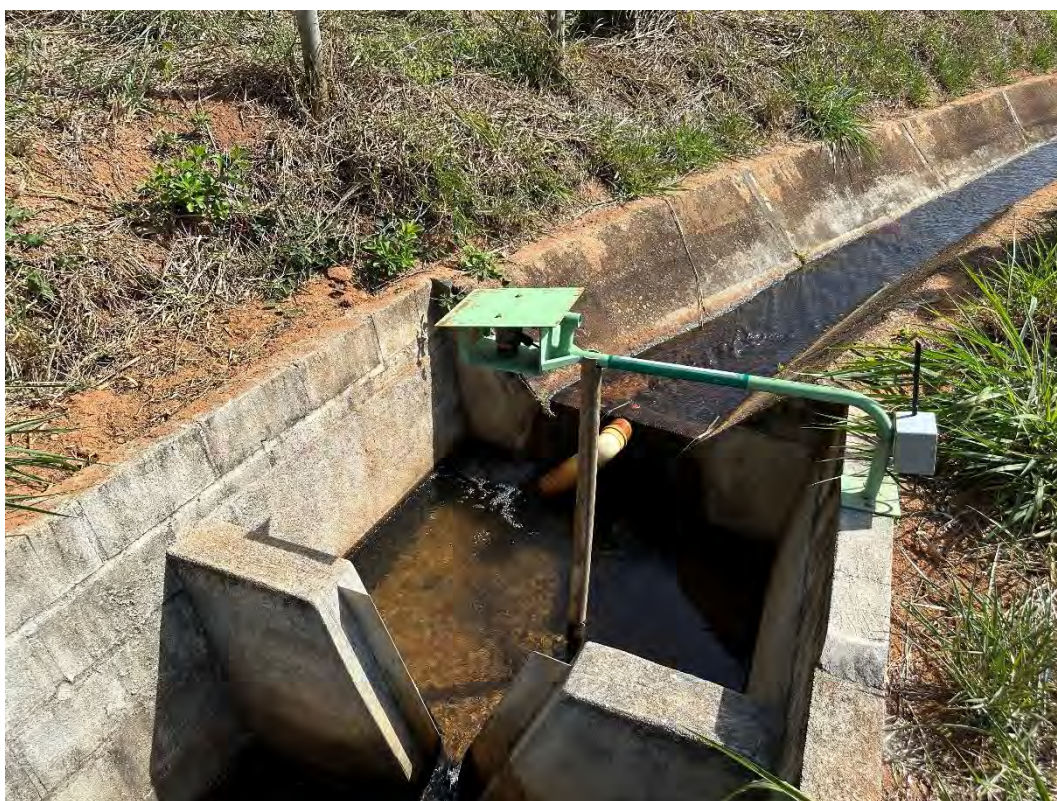
Foto 18 – Dissipação da drenagem superficial da ombreira direita.

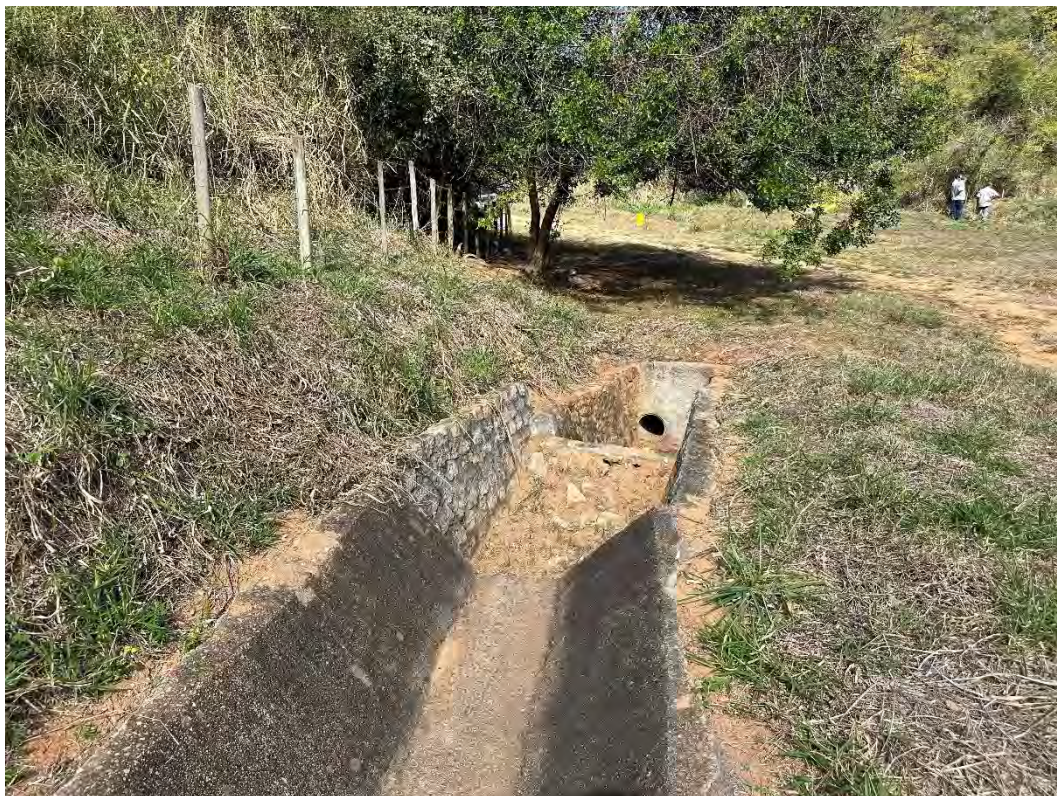
Foto 19 – Dissipação da drenagem superficial da ombreira esquerda.

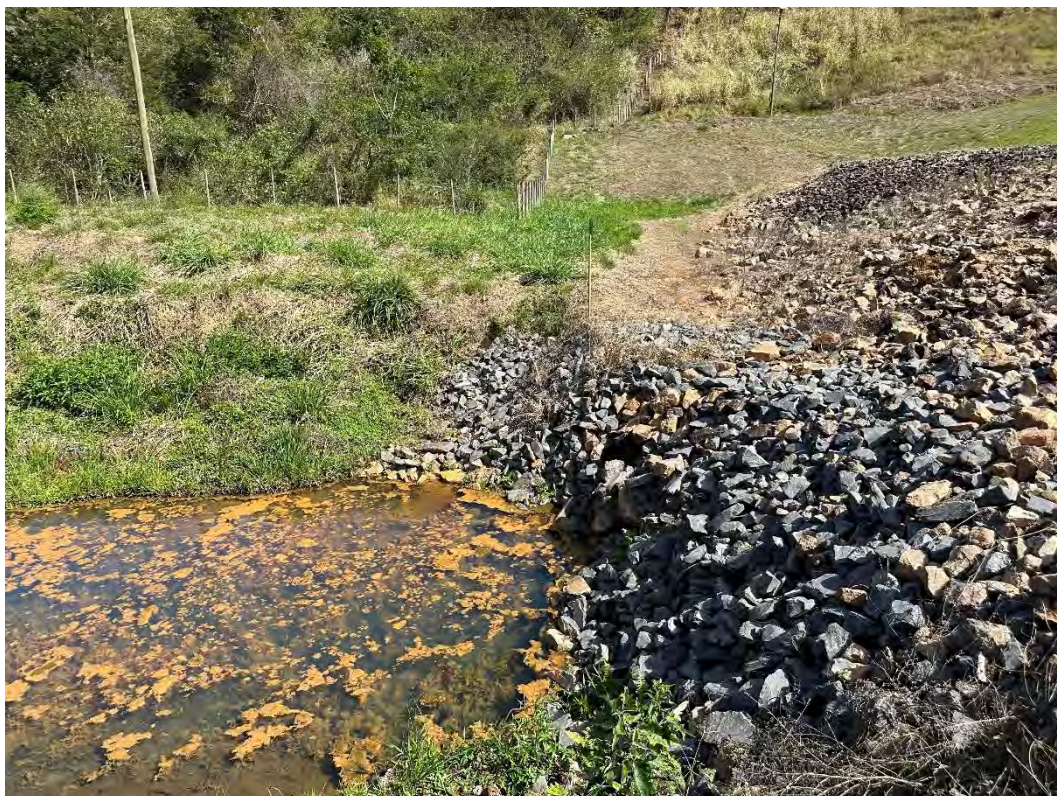
Foto 20 – Saída do dreno de fundo.

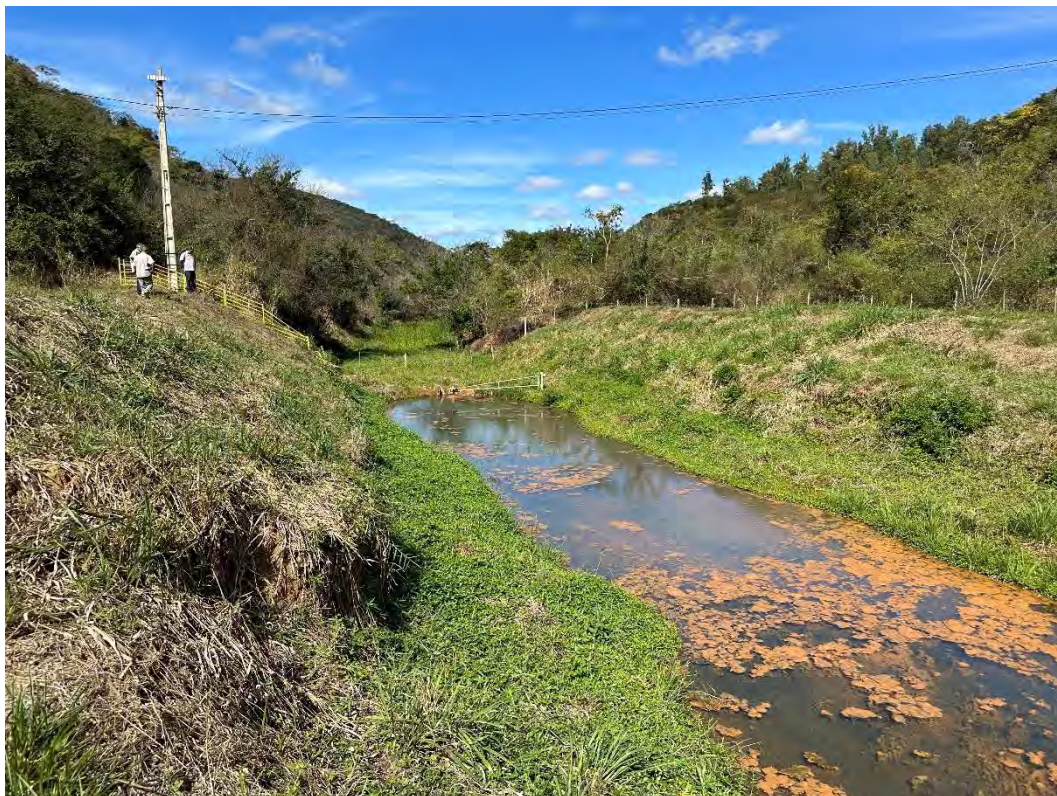
Foto 21 – Medidor de vazão.

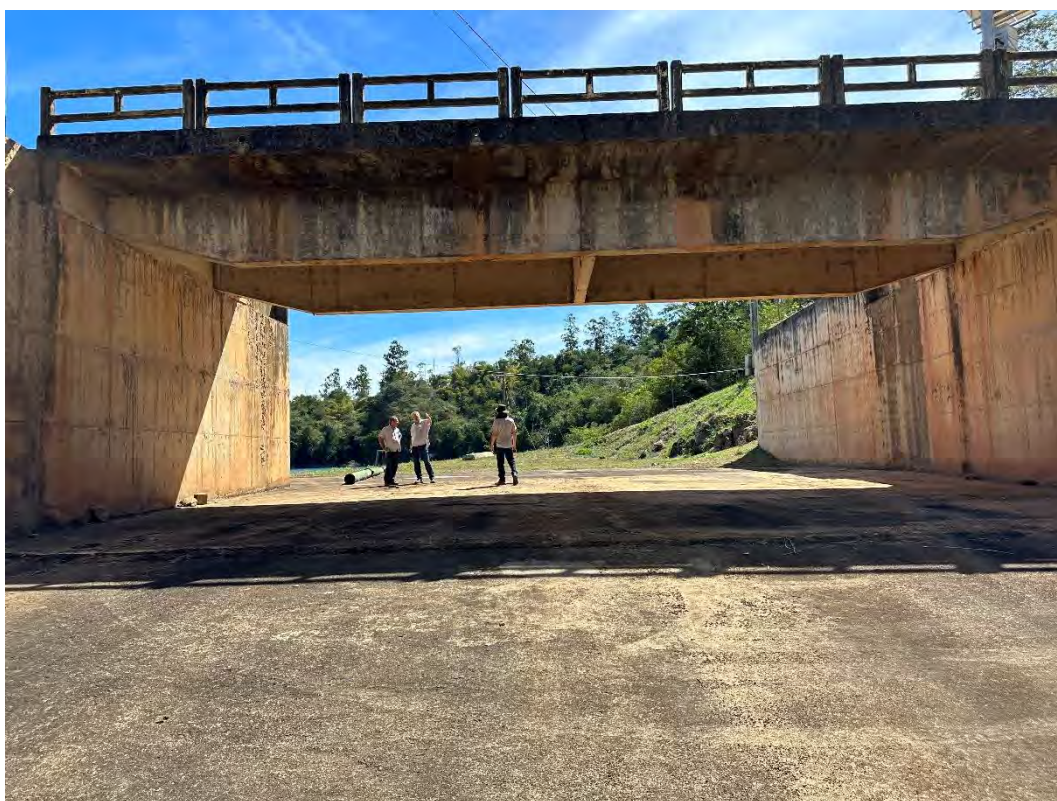
Foto 22 – Emboque do extravasor – ombreira esquerda.

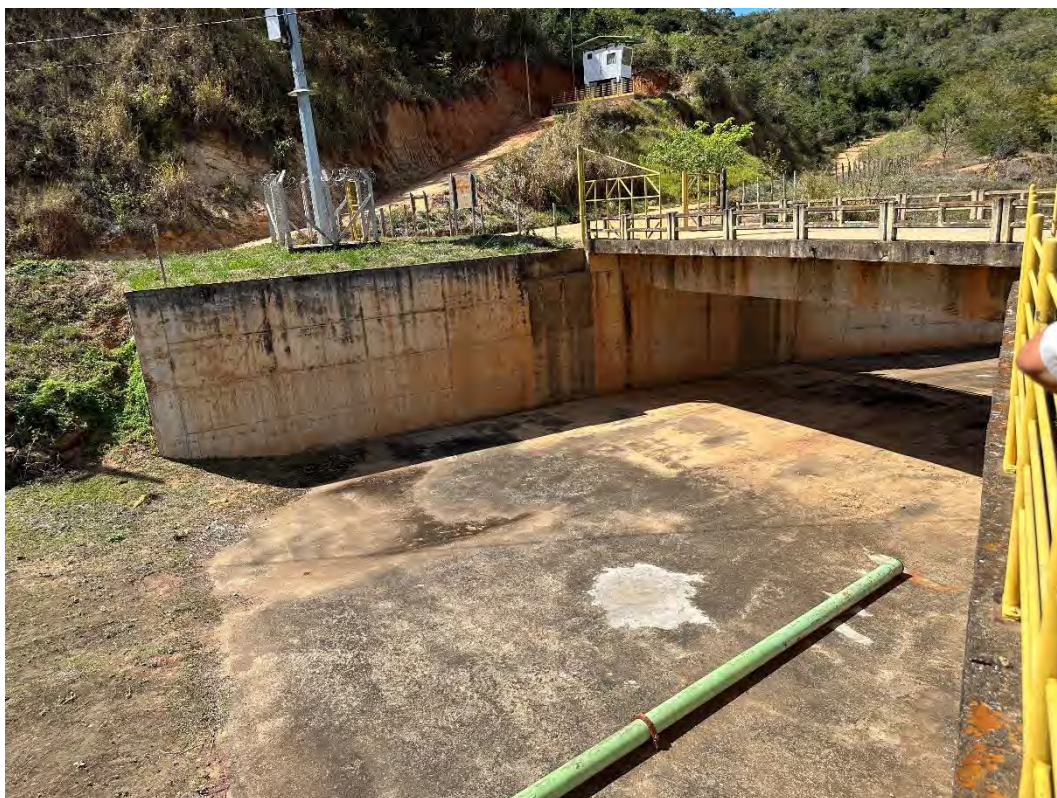
Foto 23 – Canal aproximação do extravasor – ombreira esquerda.

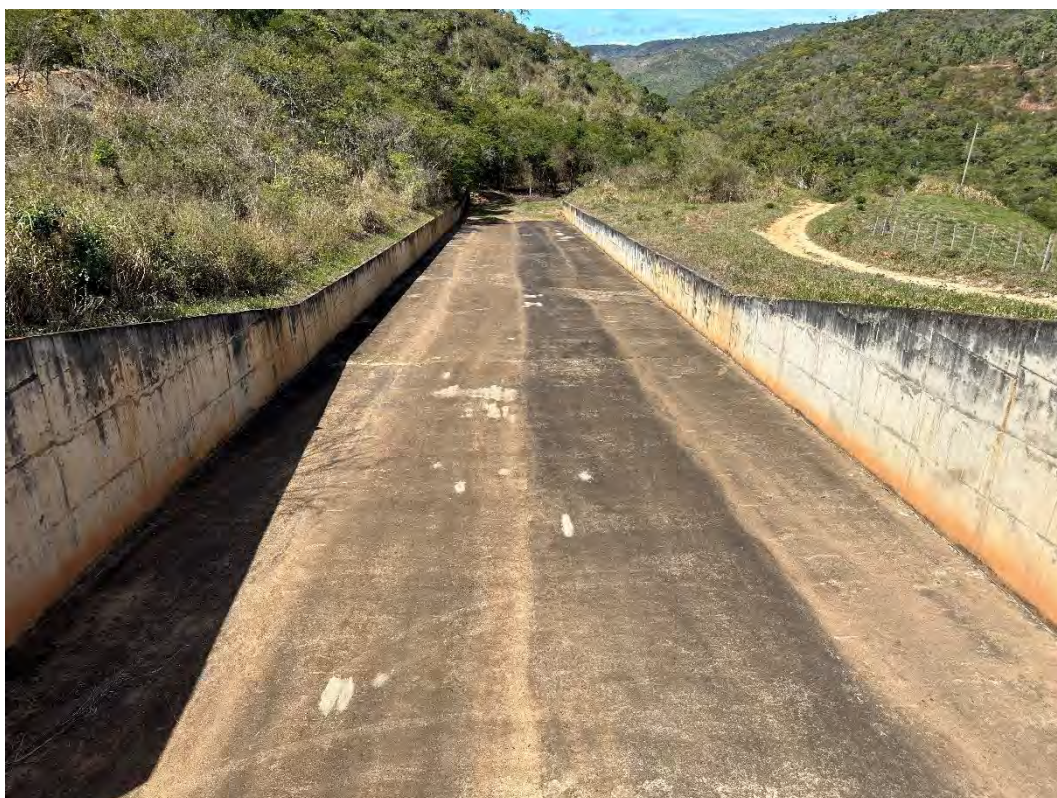
Foto 24 – Canal extravasor – vista para jusante – ombreira esquerda.

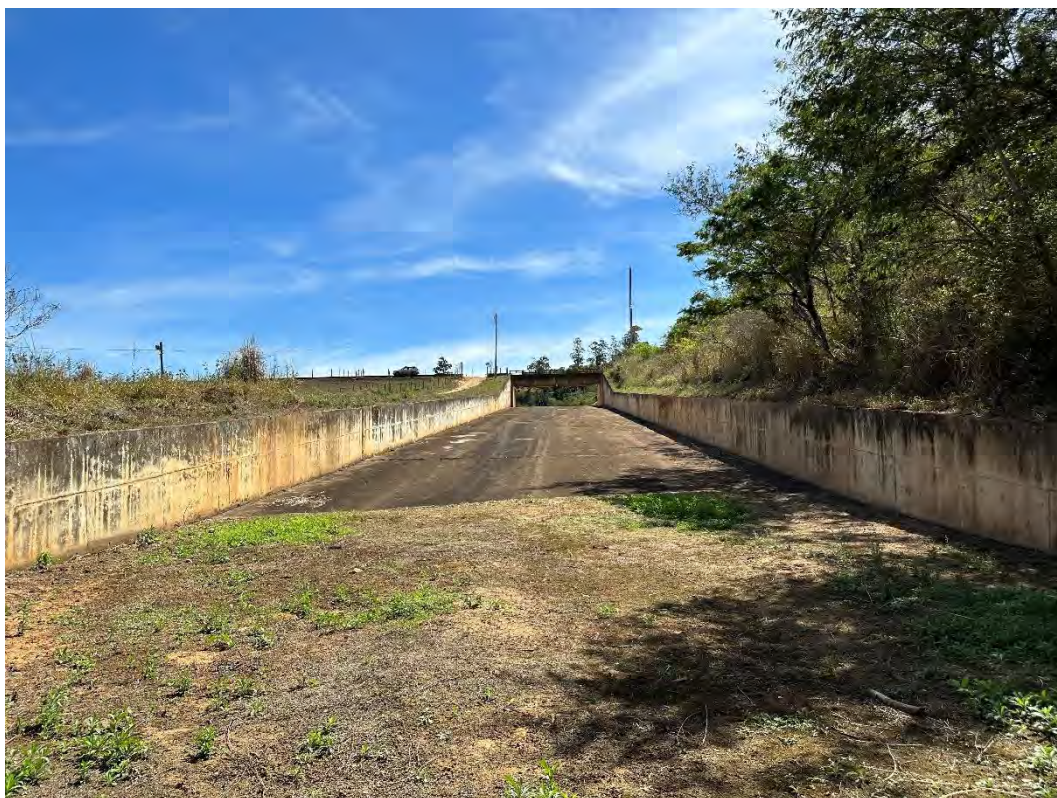
Foto 25 – Canal extravasor – vista para montante – ombreira esquerda.

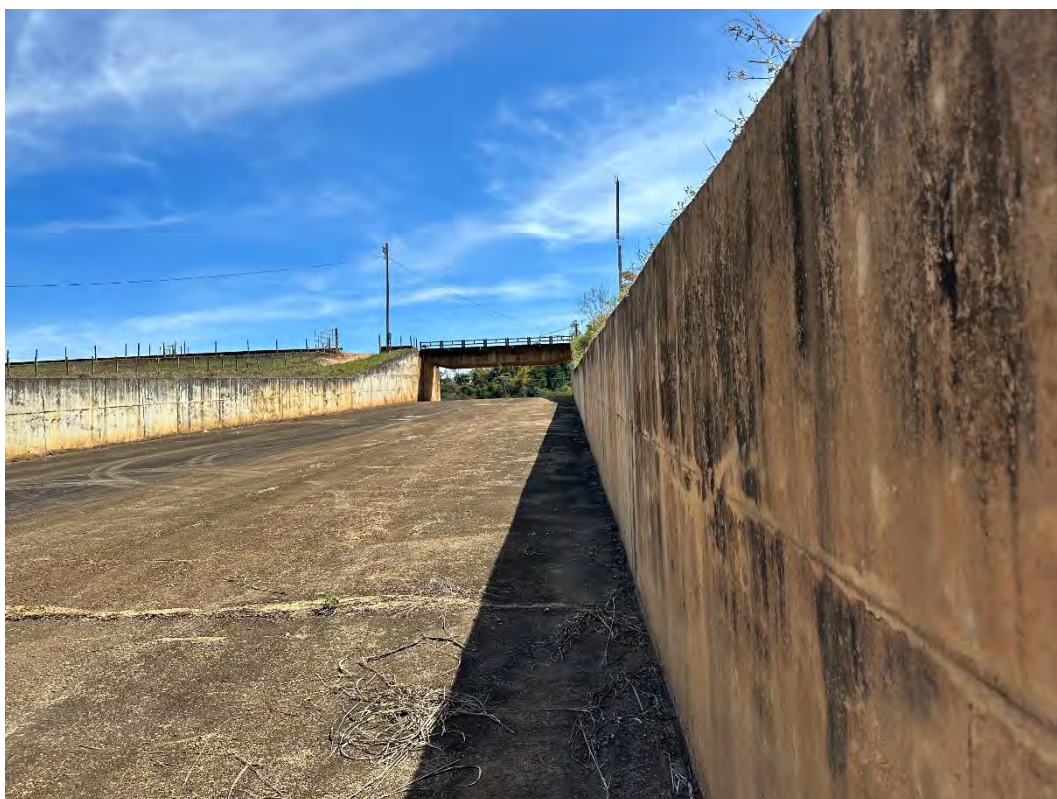
A estrutura do extravasor foi inspecionada, não sendo observado quaisquer sinais de instabilidades, como desalinhamentos das paredes ou nos pisos, ou de degradação, como ferragens expostas ou juntas danificadas.

Foto 26 – Estrutura do canal extravasor sem avarias ou sinais de instabilidade.
