Cliente : Nacional de Grafite Ltda.

Projeto : Unidade de Pedra Azul - MG

Objeto : Barragem Rancho de Casca
Relatório de Inspeção de Segurança Regular (RISR) – ANM
Relatório Técnico de Auditoria de Segurança de Barragem (RTSB) - FEAM
2º Semestre 2023

Docto. : Relatório Técnico
GF34-RT-35 Rev. 0 agosto, 2023

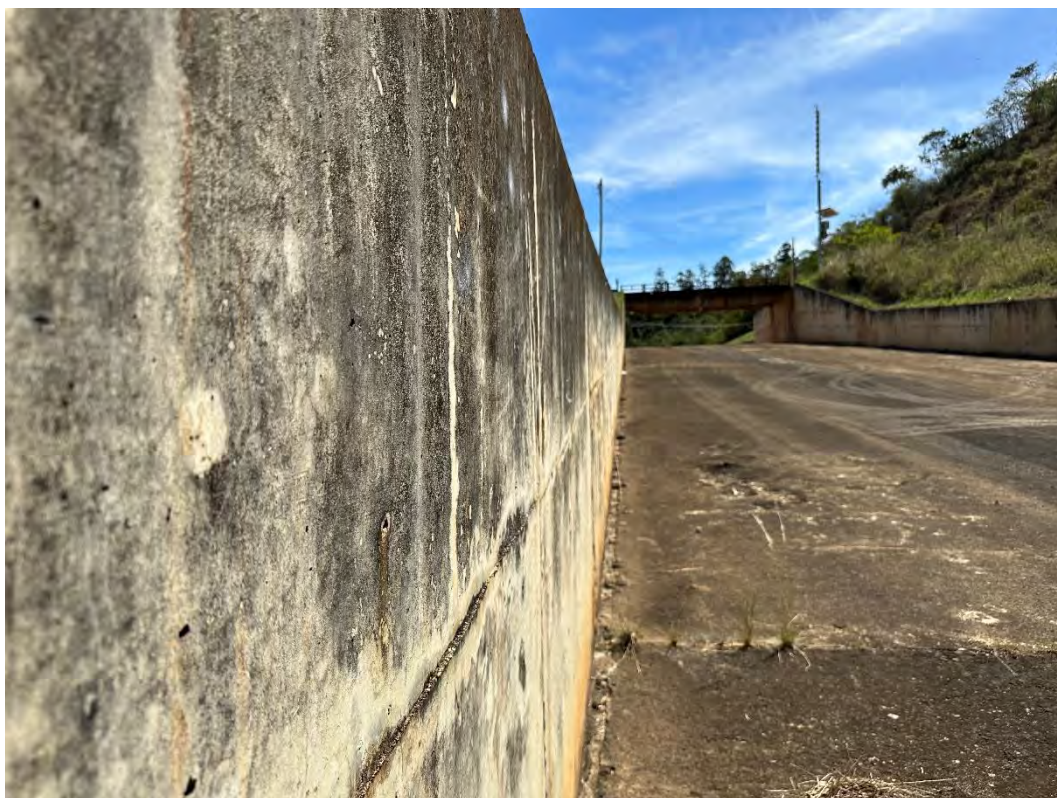
Foto 27 – Estrutura do canal extravasor sem avarias ou sinais de instabilidade.

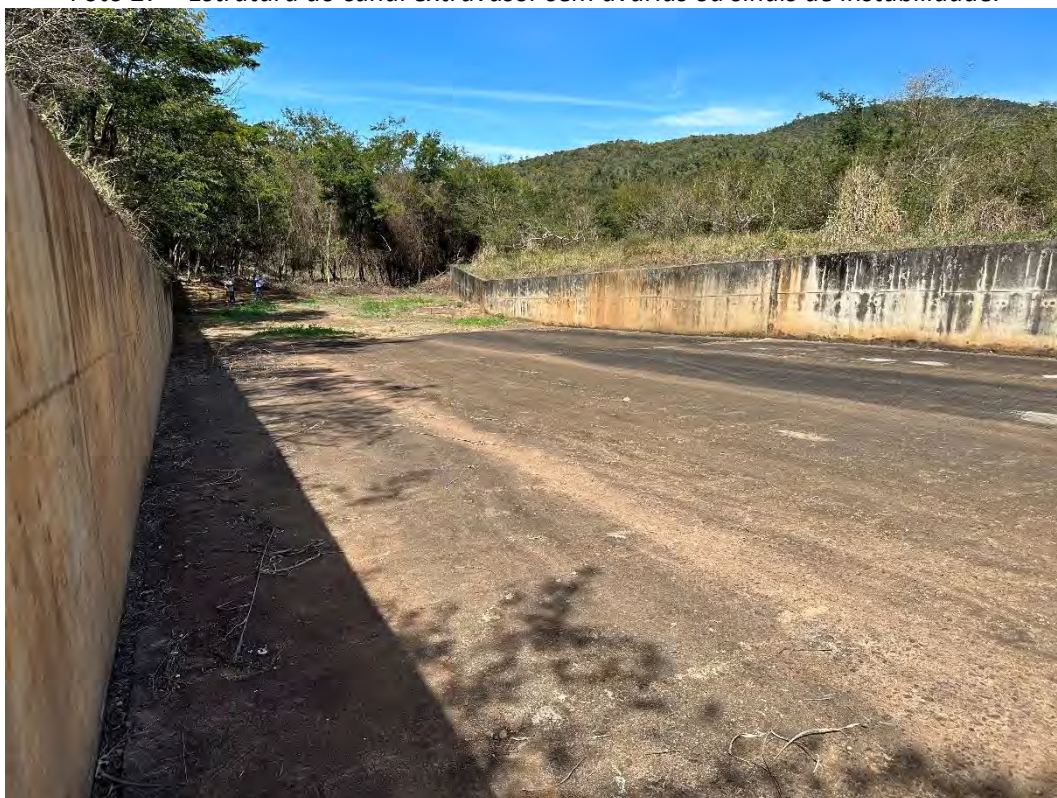
Foto 28 – Estrutura do canal extravasor sem avarias ou sinais de instabilidade.

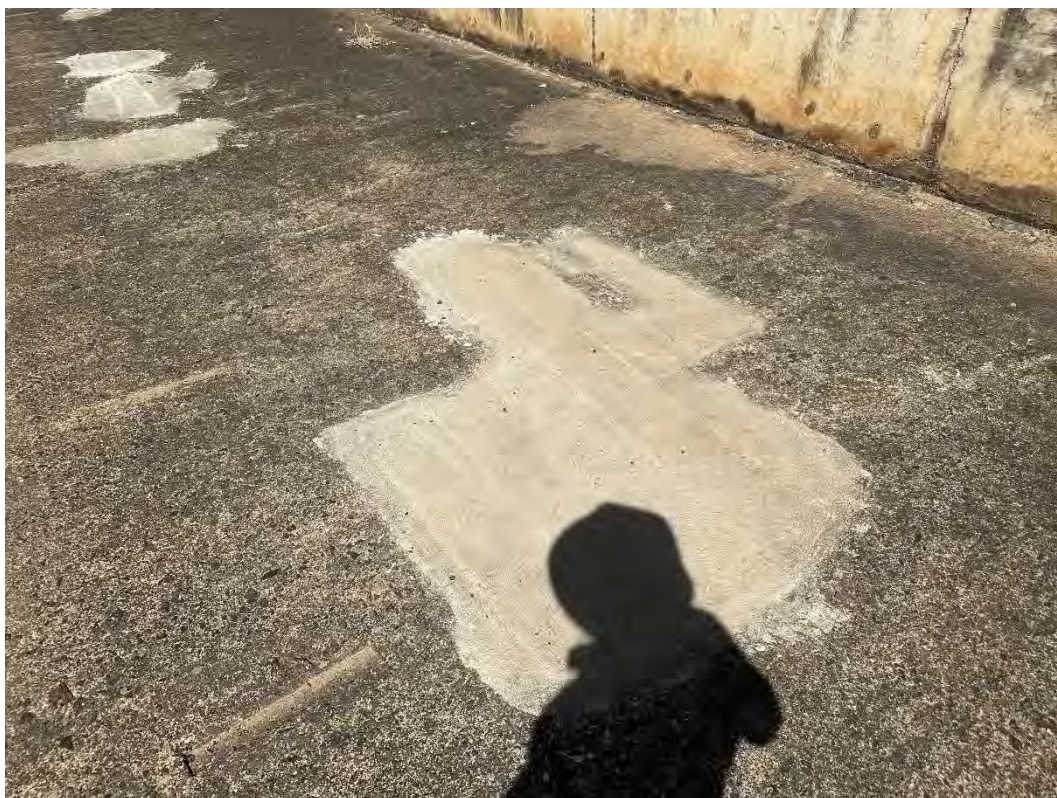
Foto 29 – Antigos reparos realizados sem sinais de deterioração.

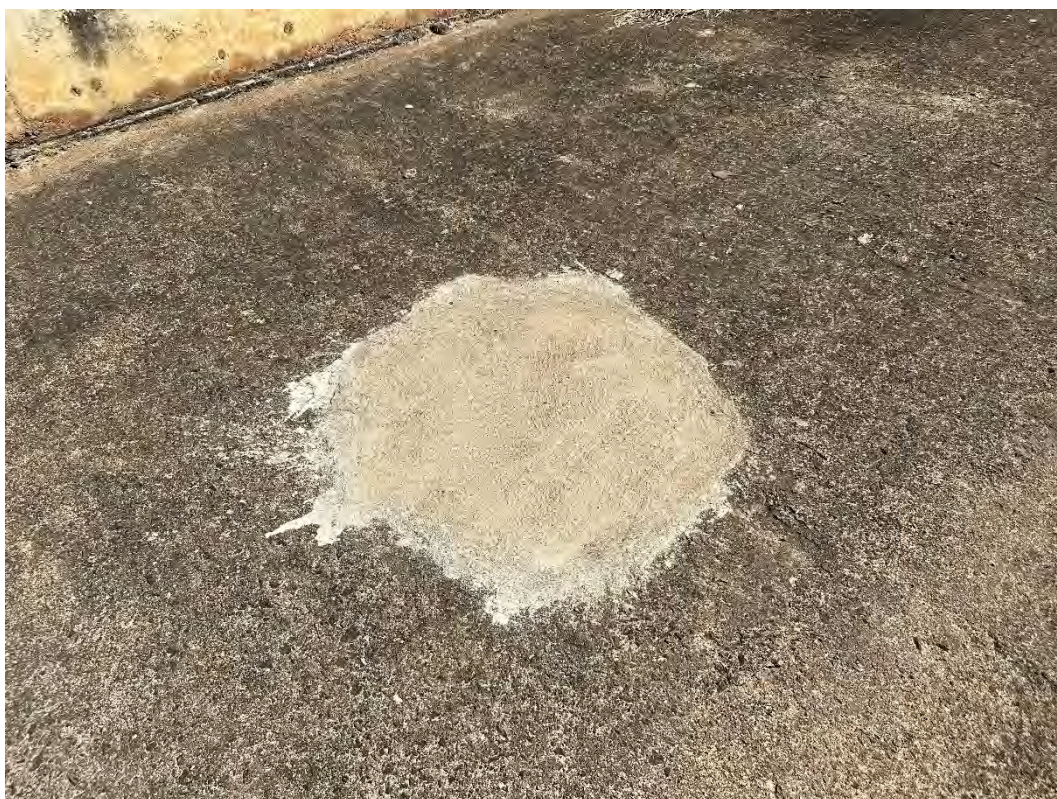
Foto 30 – Antigos reparos realizados sem sinais de deterioração.
