**Cliente :** Nacional de Grafite Ltda.

**Projeto :** Unidade de Salto da Divisa - MG

**Objeto :** Barragem Califórnia  
Relatório Técnico de Auditoria de Segurança de Barragem (RTSB) - FEAM

**Docto. :** Relatório Técnico  
GF35-RT-29 Rev. 0 agosto, 2025

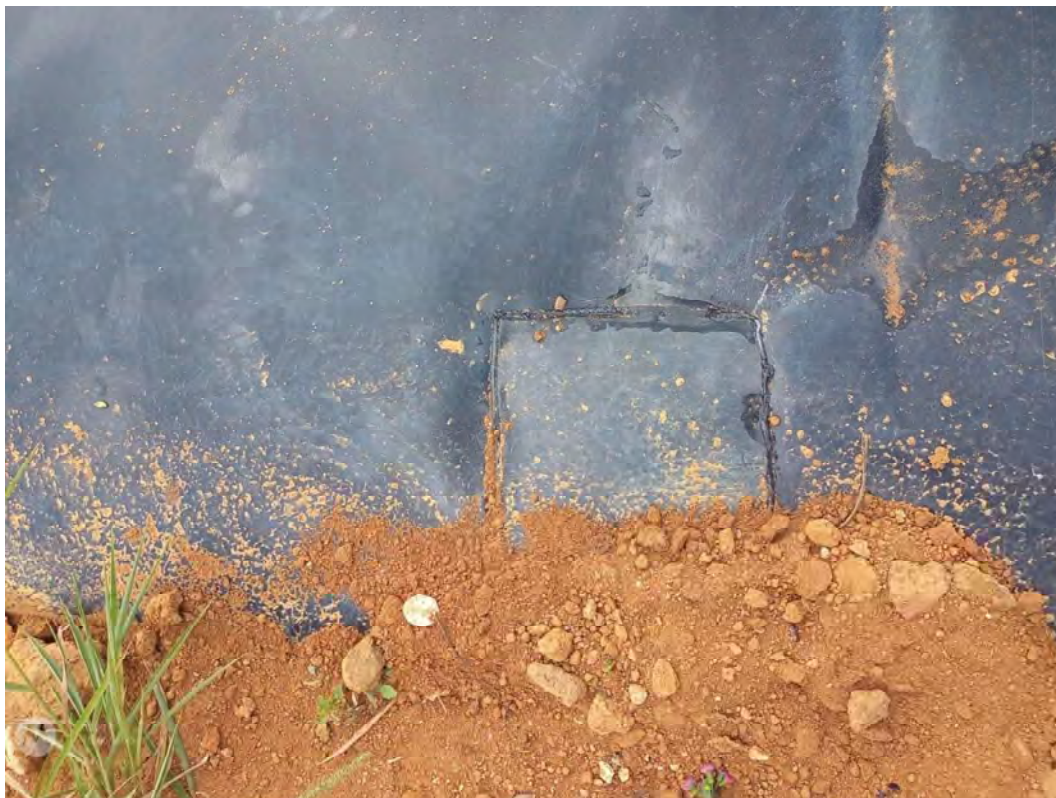
A ação "i" foi executada dentro do prazo solicitado, conforme evidências enviadas e observadas durante a inspeção realizada em julho/25. As evidências são apresentadas nas fotos abaixo.

Foto 1 – Evidencia da ação "i" - executada em 18/06/25.

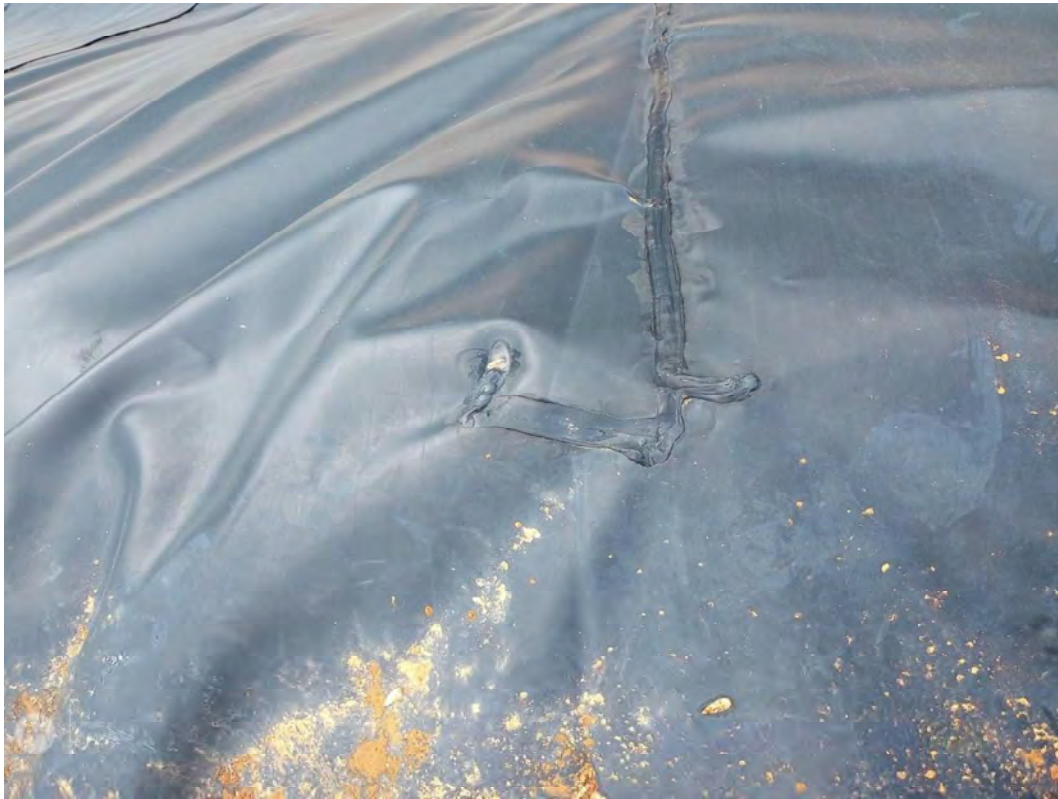
Foto 2 – Evidencia da ação “i” - executada em 18/06/25.

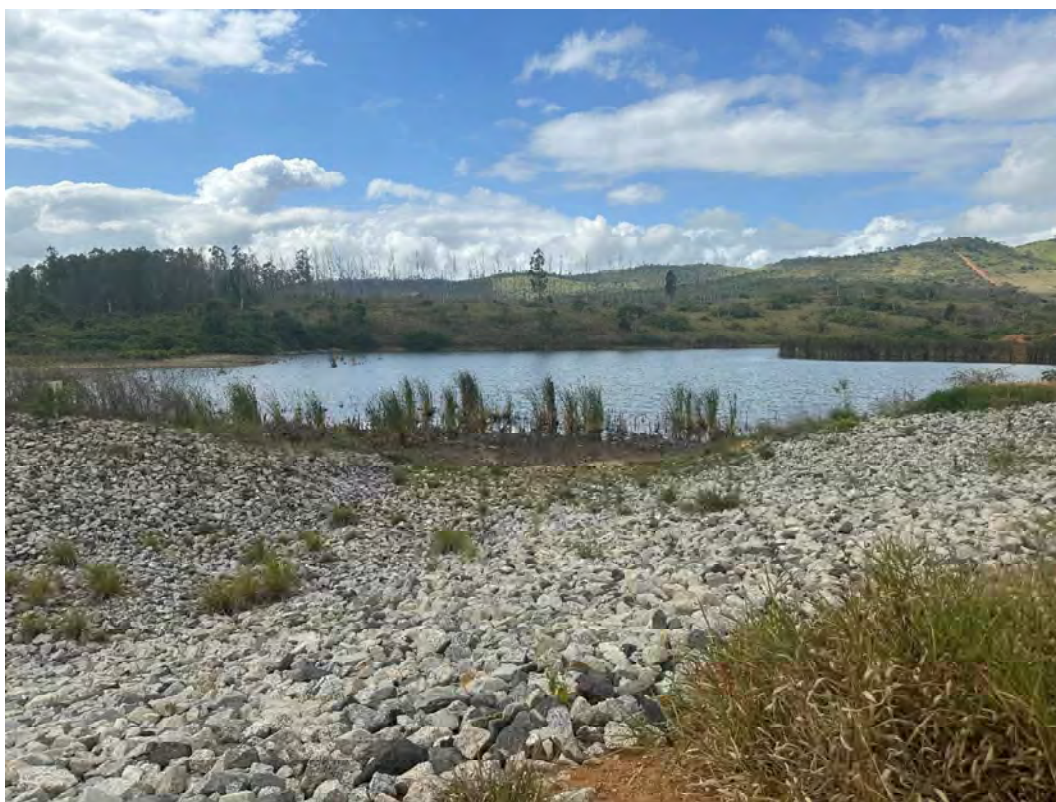
Foto 16 – Emboque do canal extravasor – sem passagem de água.

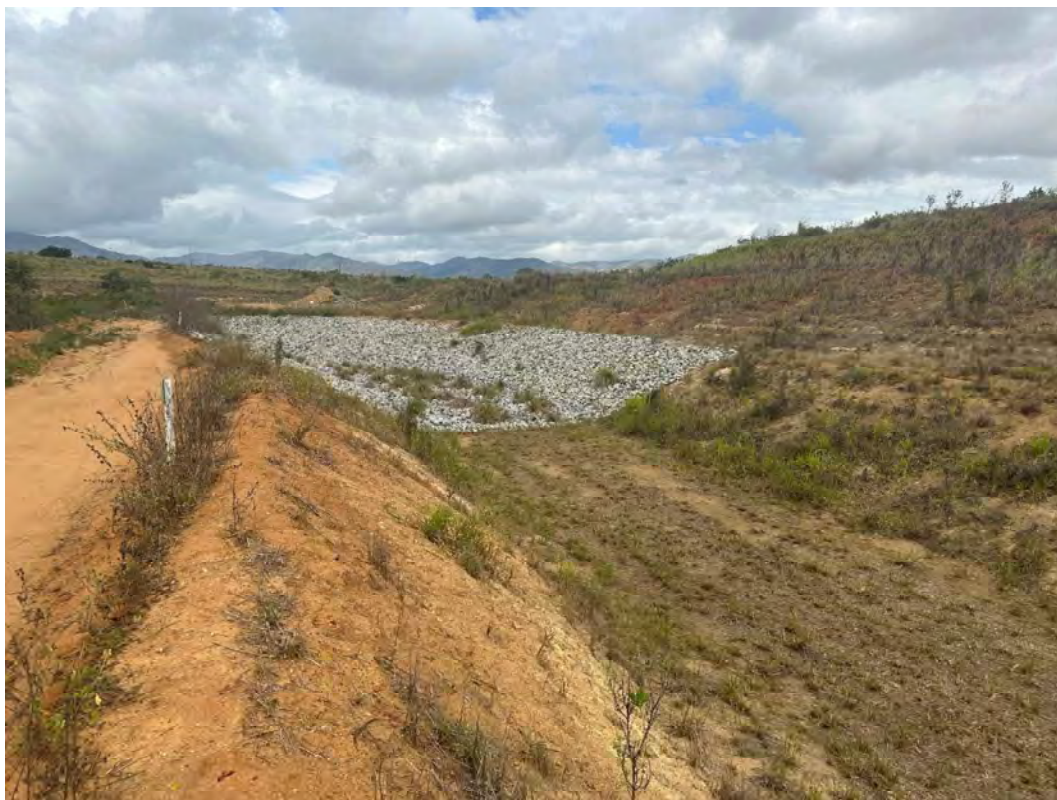
*Foto 17 – Canal extravasor – vista para o emboque. Não há assoreamentos.*

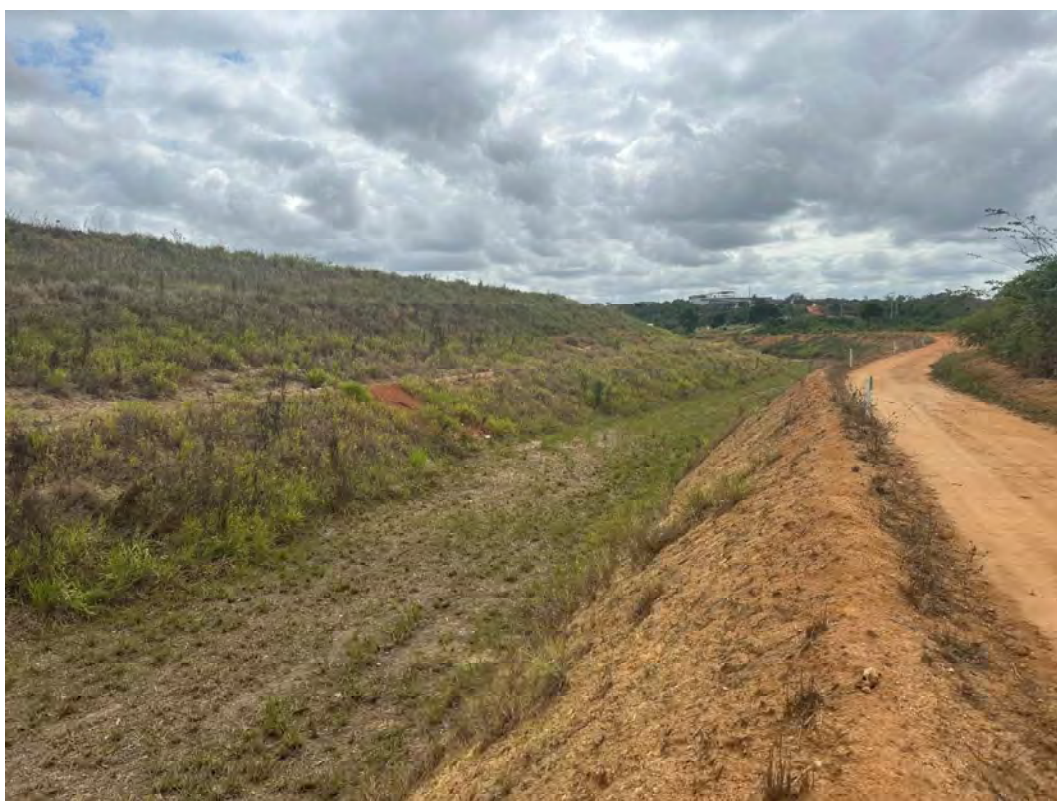
*Foto 18 – Canal extravasor – vista para jusante. Não há assoreamentos.*

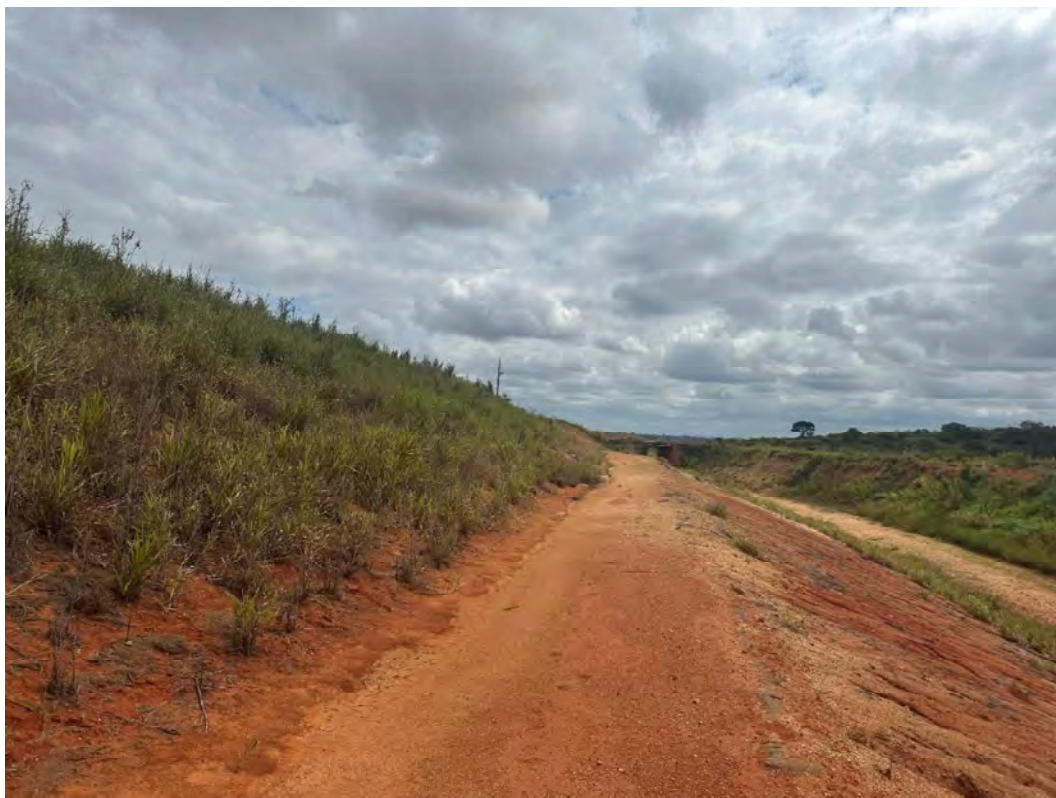
Foto 19 – Talude de corte do Canal extravasor – sem sinais de empoçamento de água. Vista em direção à barragem

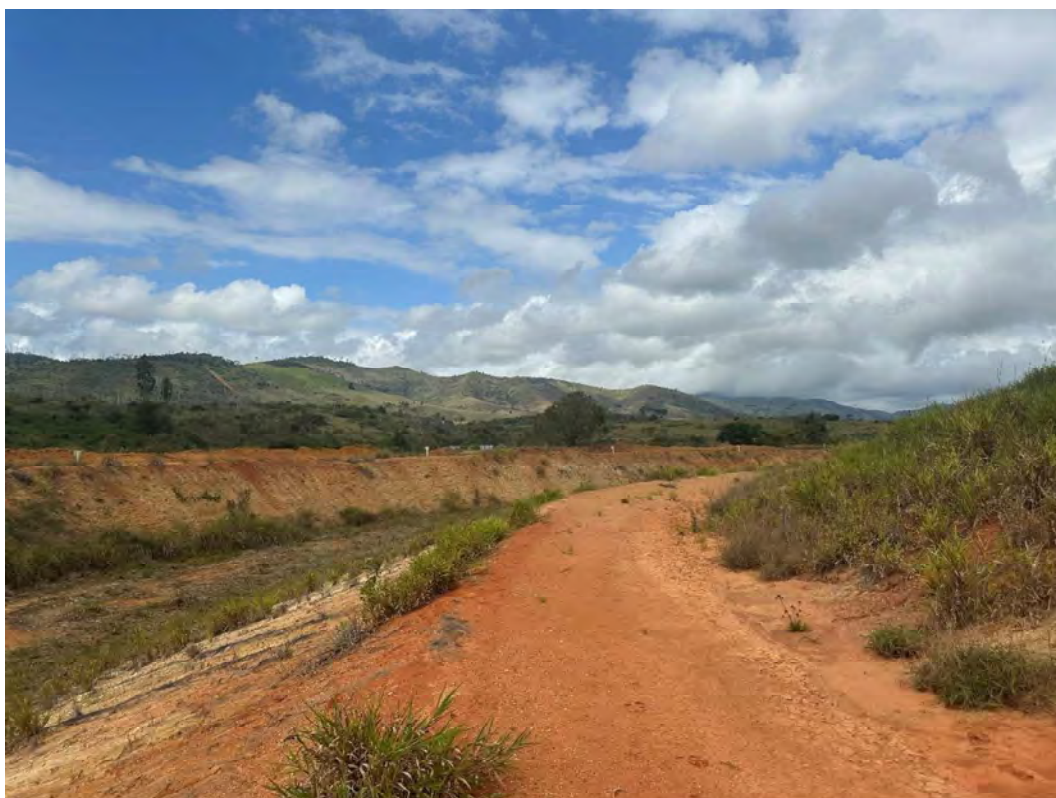
Foto 20 – Talude de corte do Canal extravasor – sem sinais de empoçamento de água. Vista em direção ao emboque.
