Cliente : Nacional de Grafite Ltda.

Projeto : Unidade de Pedra Azul - MG

Objeto : Barragem Marçu
Relatório Técnico de Auditoria de Segurança de Barragem (RTSB) - FEAM

Docto. : Relatório Técnico
GF34-RT-51 Rev. 0 agosto, 2025

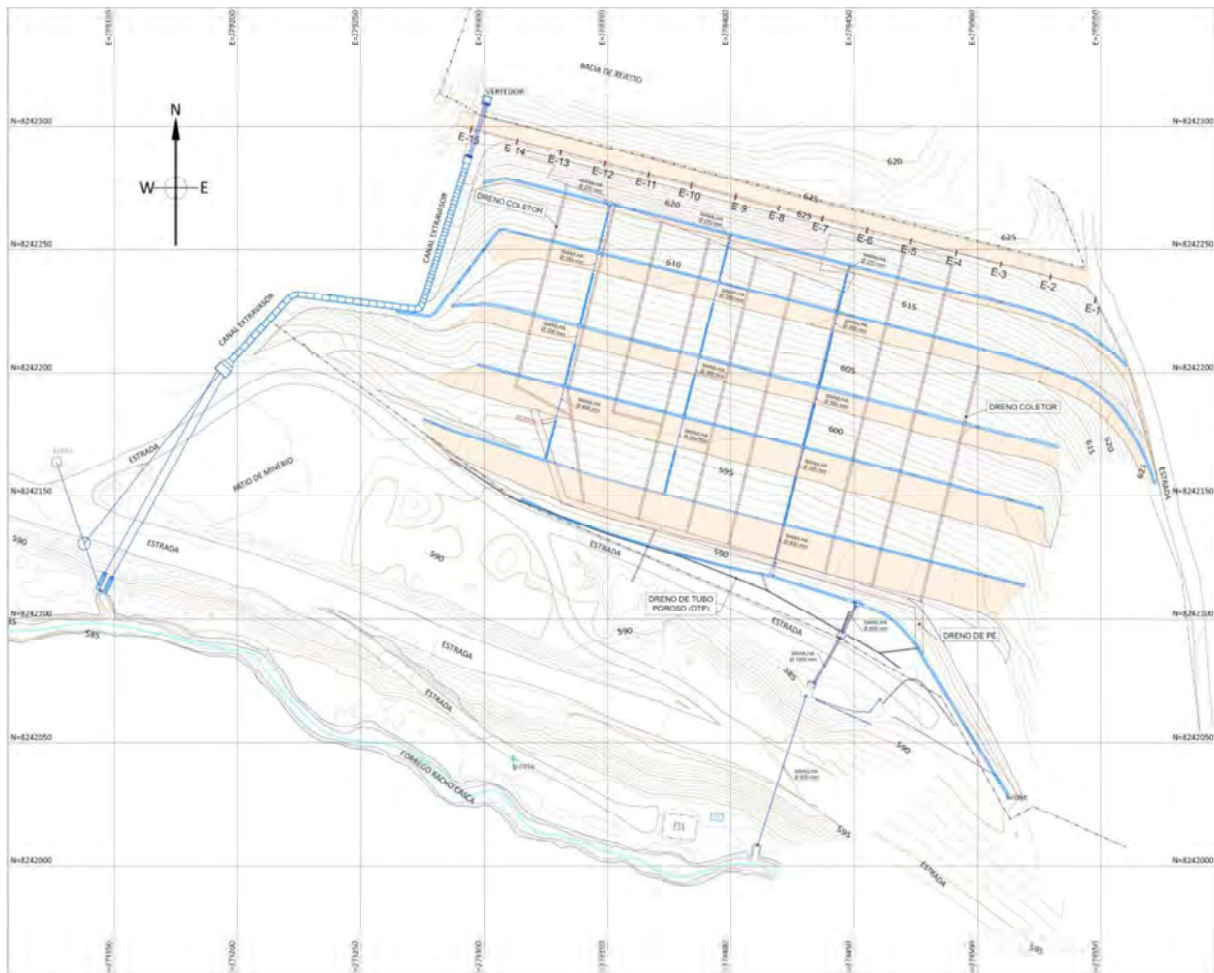
Figura 2 – Desenho de drenagem interna da barragem (GF41DE41-R0).

Com base na seção típica de projeto (figura 1) o filtro vertical de areia foi implantado a partir da cota 620,0 m, até o contado com o dique inicial, e apresenta aproximadamente 0,8 m de espessura.

Os drenos coletores estão conectados na base do filtro vertical, no contato com o aterro do dique inicial, espaçados a cada 20 m, totalizando 10 drenos, sobrepondo-se à superfície do aterro do dique inicial. Os drenos coletores foram projetados com um núcleo de brita, em formato quadrado, com 0,30 m de lado, envolto em areia, com 0,30 m de espessura, implantados em uma vala com 0,80 m de largura e altura variável, com mínimo de 0,90 m.

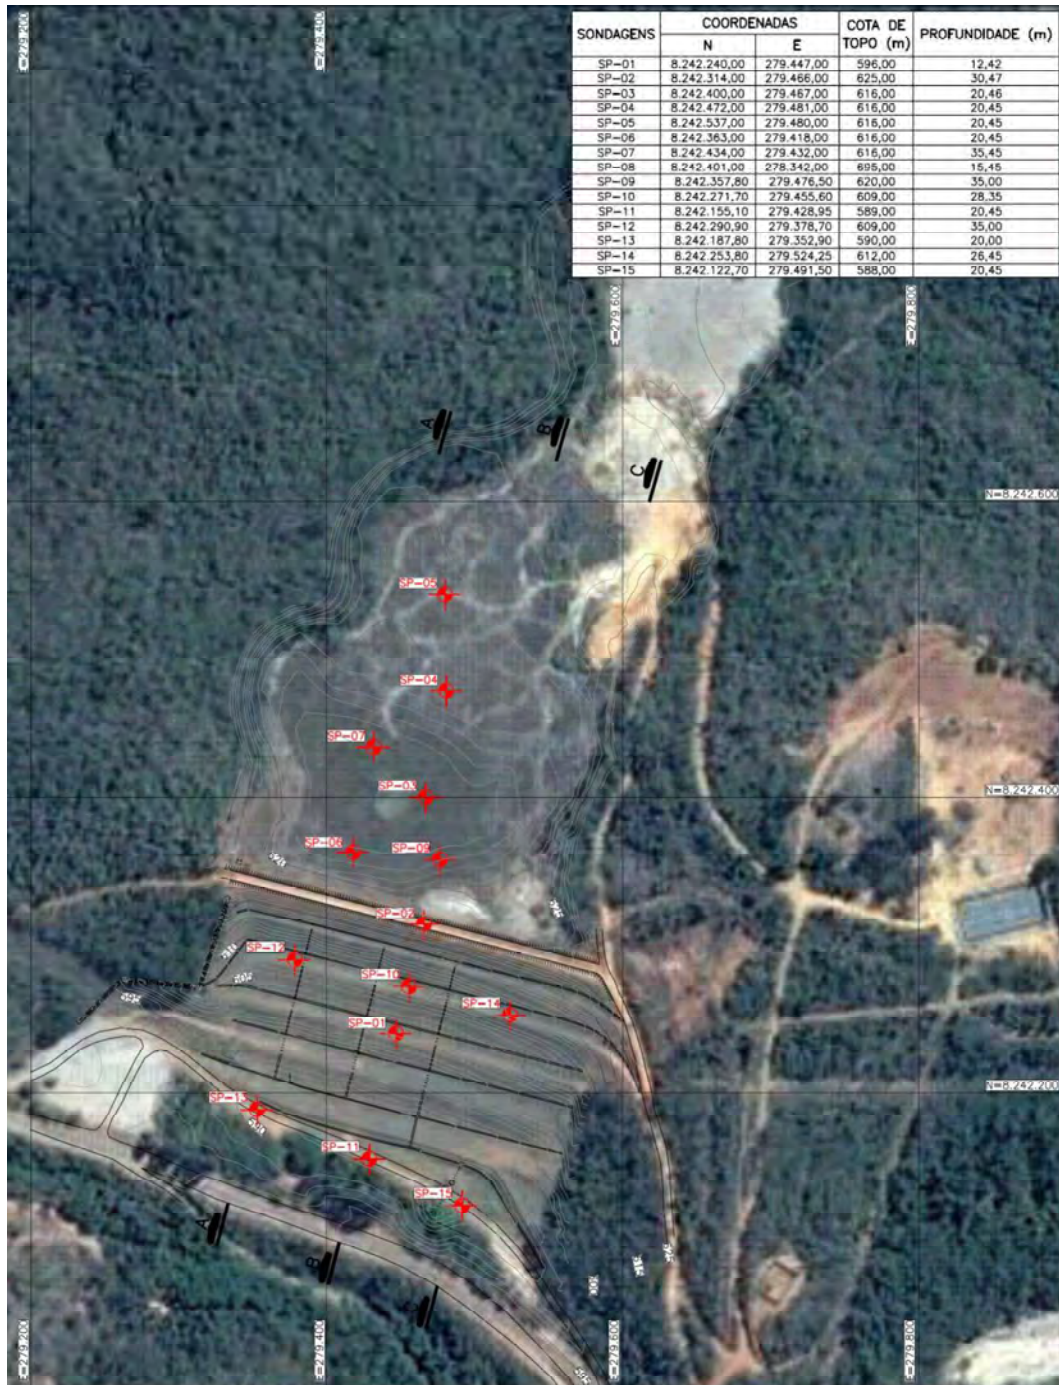
Figura 12 – Planta de locação das investigações – Barragem Marçu (CAR-E-PM-RE-001-0).

As sondagens mostram quem a barragem possui aterro silto arenoso e areno-silto-argiloso, com pedregulho, com valores de NSPT entre 5 a 34 golpes. O aterro está apoiado em solo residual areno siltoso, micáceo, com NSPT superiores a 45 golpes.

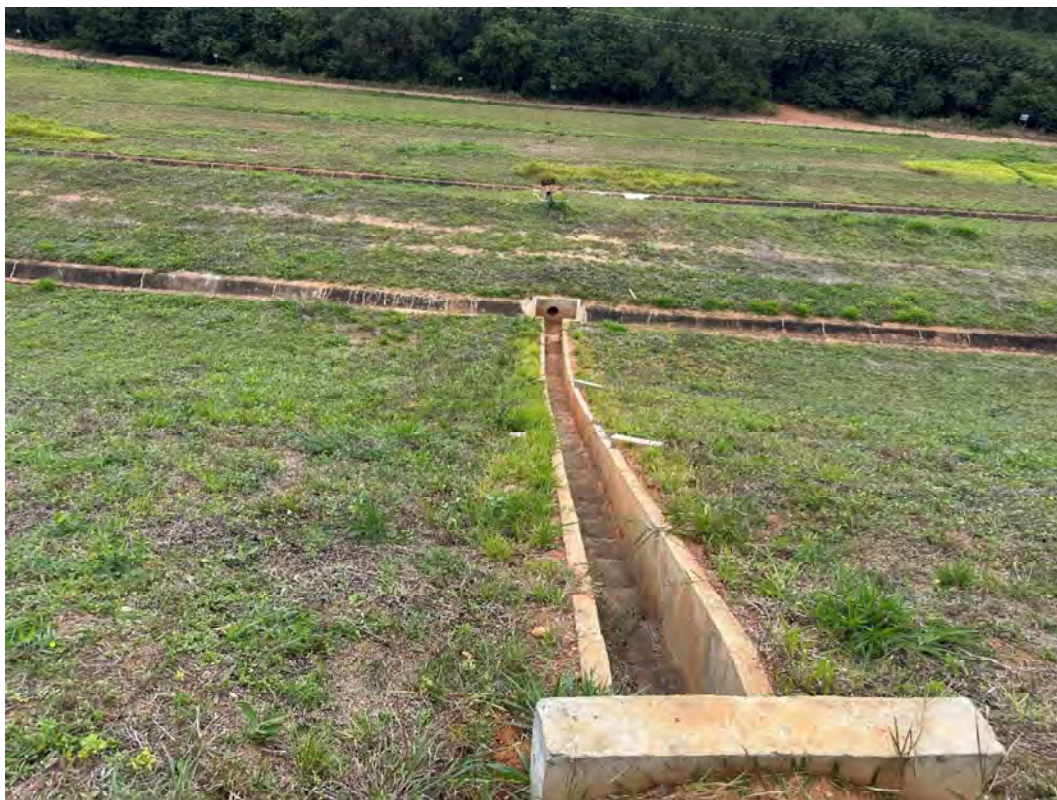
Foto 15 – Talude de jusante – nova descida d’água em degraus conectando as drenagens das bermas 608 e 616 (est. 9).

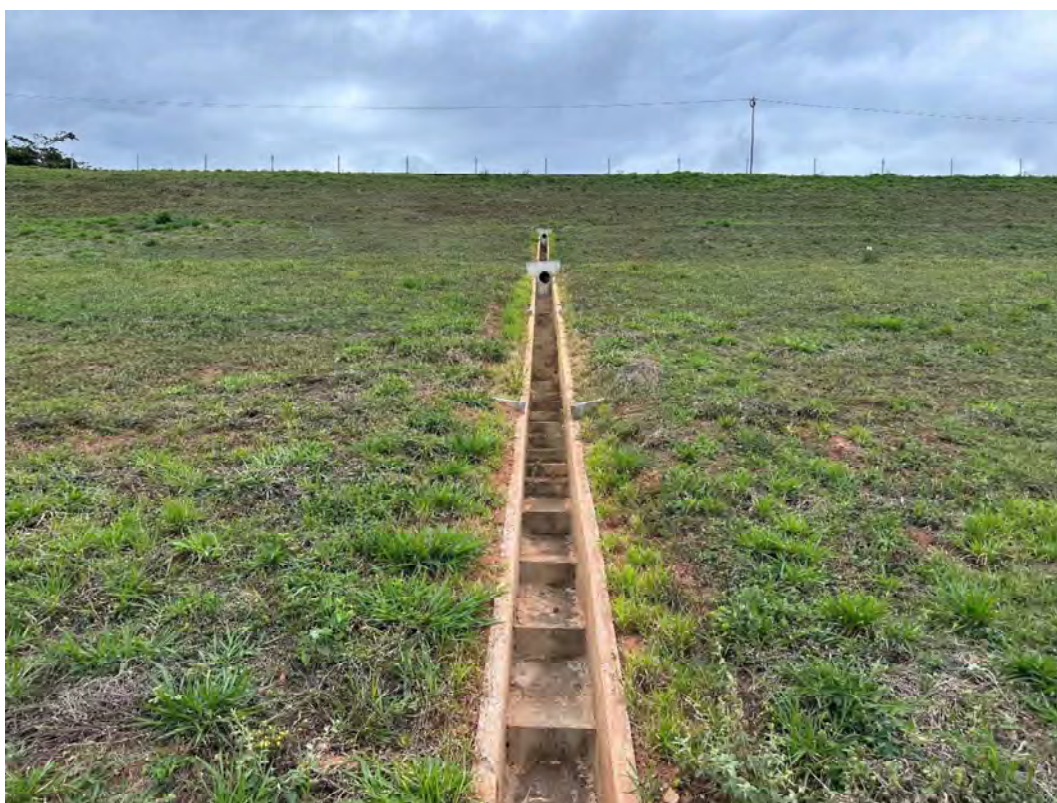
Foto 18 – Talude de jusante – nova descida d'água em degraus conectando as drenagens das bermas 601 e 608 (est. 12).

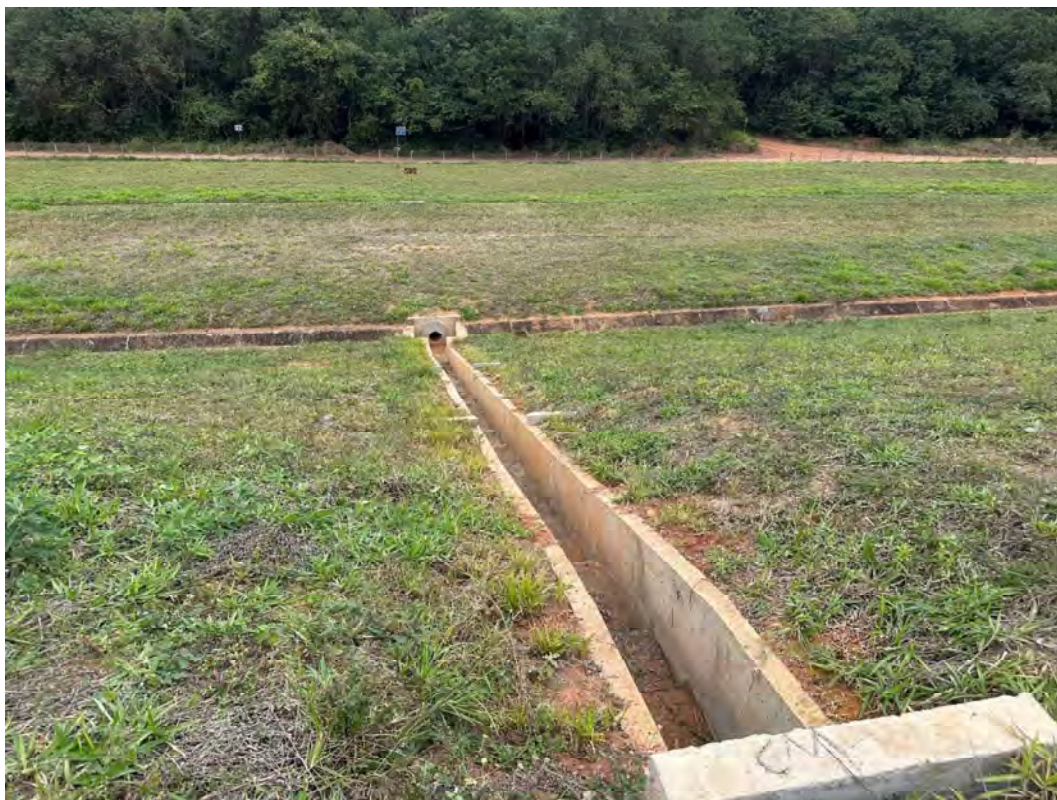
Foto 21 – Talude de jusante – nova descida d’água em degraus conectando as drenagens das bermas 595 e 601 (est. 9).

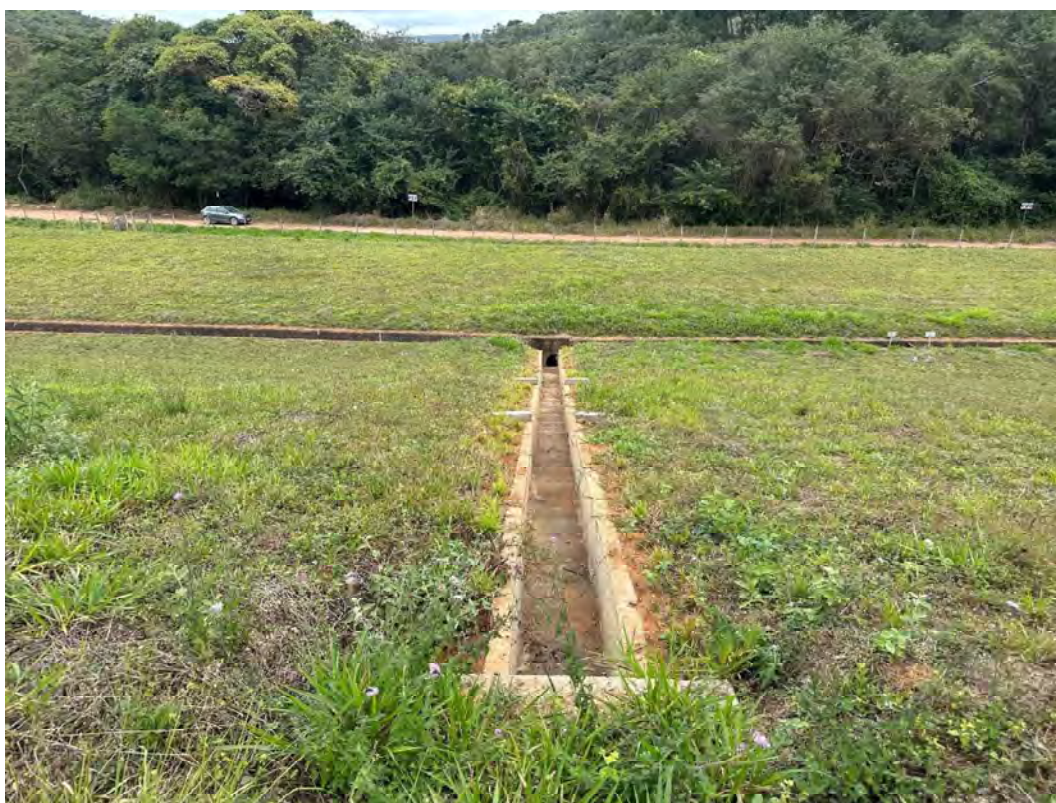
Foto 24 – Talude de jusante – nova descida d’água em degraus conectando as drenagens das bermas 590 e 595 (est. 6).
