**Projeto :** Unidade de Pedra Azul - MG

**Objeto :** Barragem Rancho de Casca  
Relatório Técnico de Auditoria de Segurança de Barragem (RTSB) - FEAM

**Docto. :** Relatório Técnico  
GF34-RT-52 Rev. 0 agosto, 2025

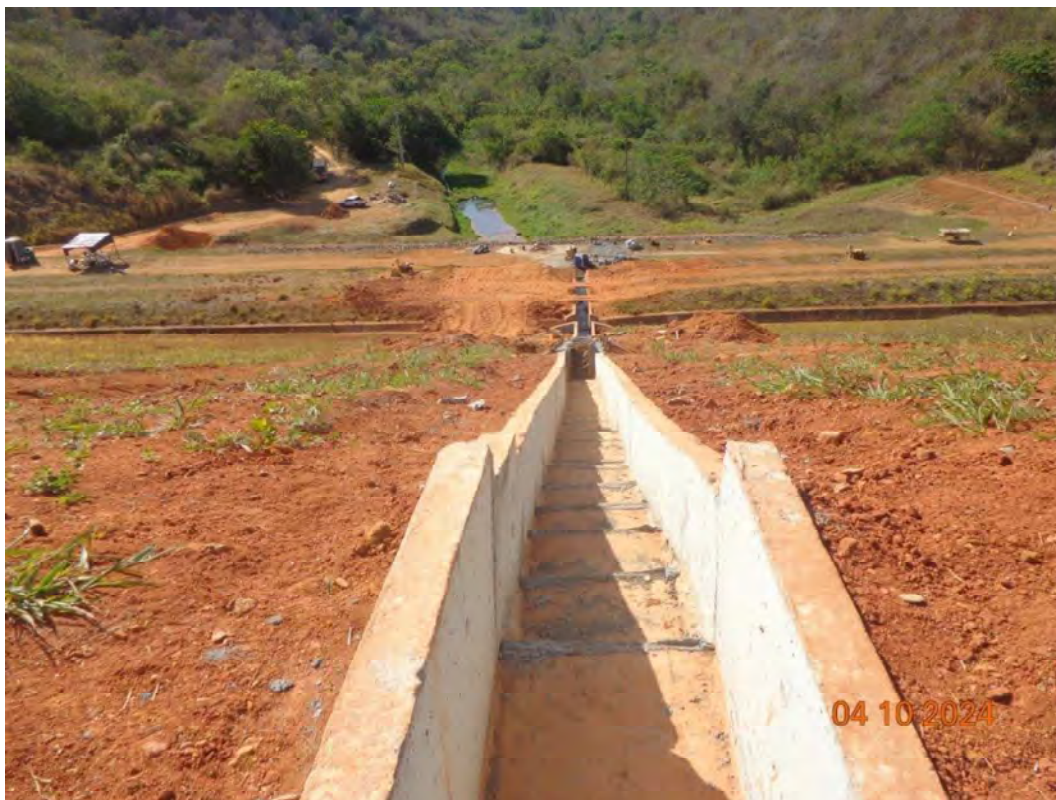
Foto 1 – Descida hidráulica em degraus executada, entre as bermas 510 e 520. Região central.  
(fonte: inspeção de campo realizado pela equipe da unidade em 04/10/24).

Os ajustes recomendados foram finalizados em outubro de 2024. As fotos abaixo, apresentadas nas FIR's dos dias 06/11 e 18/12/2024, registram as atividades realizadas.

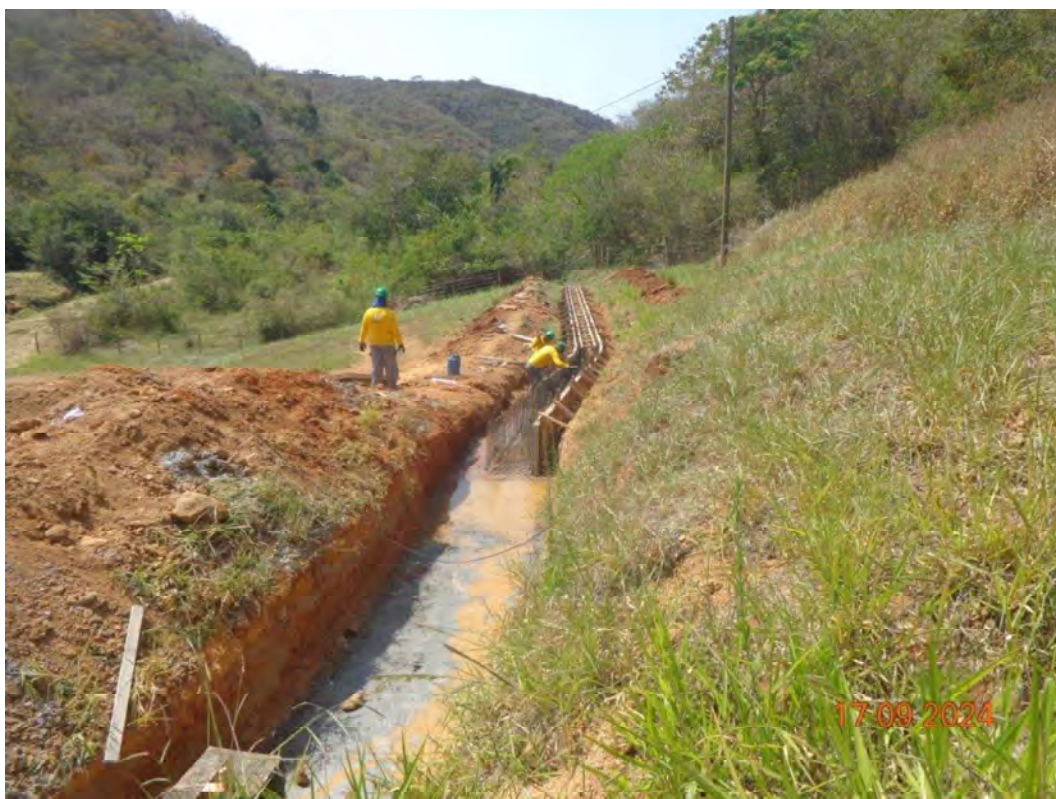
Foto 2 – Reconformação da descida hidráulica no contato com a ombreira direita.  
(fonte: inspeção de campo realizado pela equipe da unidade em 17/09/24).

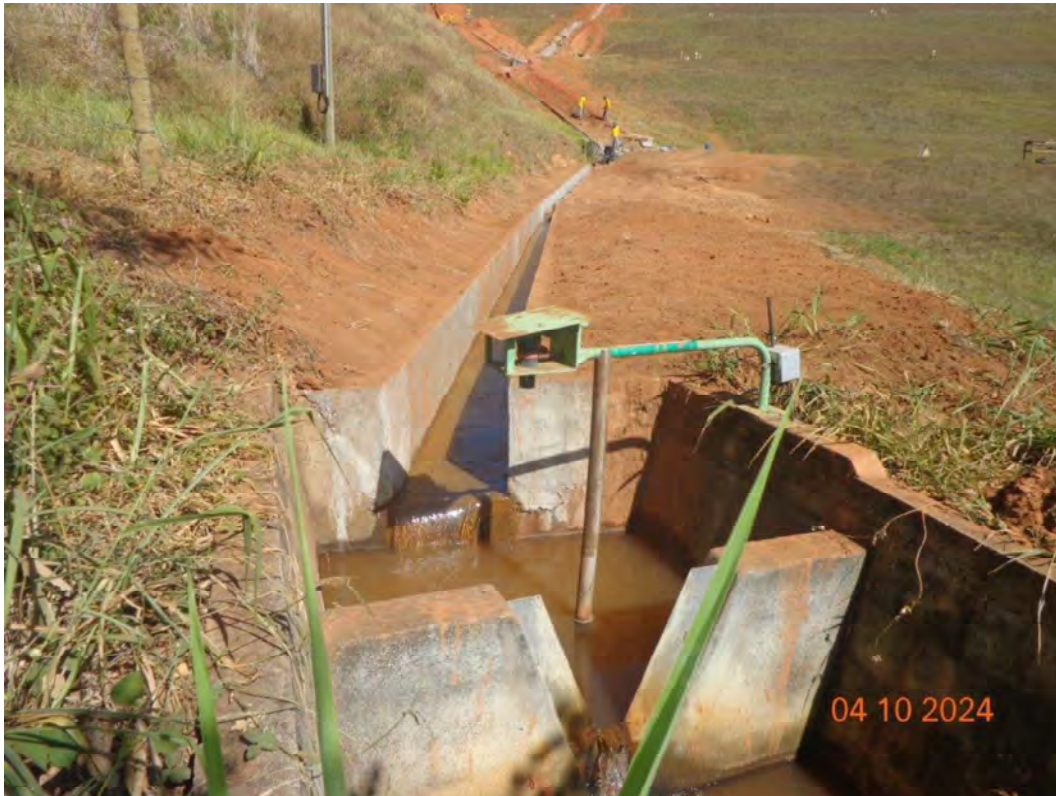
Foto 3 – Reconformação da descida hidráulica no contato com a ombreira direita executada. (fonte: inspeção de campo realizado pela equipe da unidade em 04/010/24).

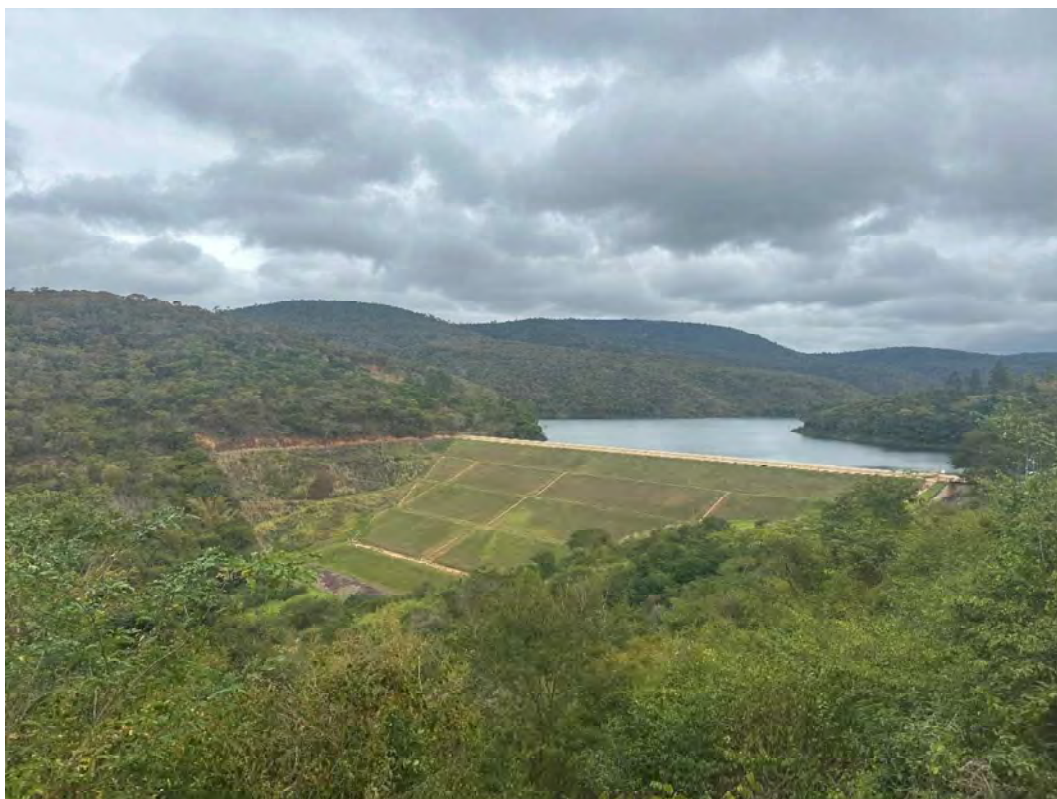
O aspecto geral do barramento é adequado, sem sinais que indicassem instabilidades, tais como trincas ou depressões.

*Foto 4 – Vista geral da barragem.*

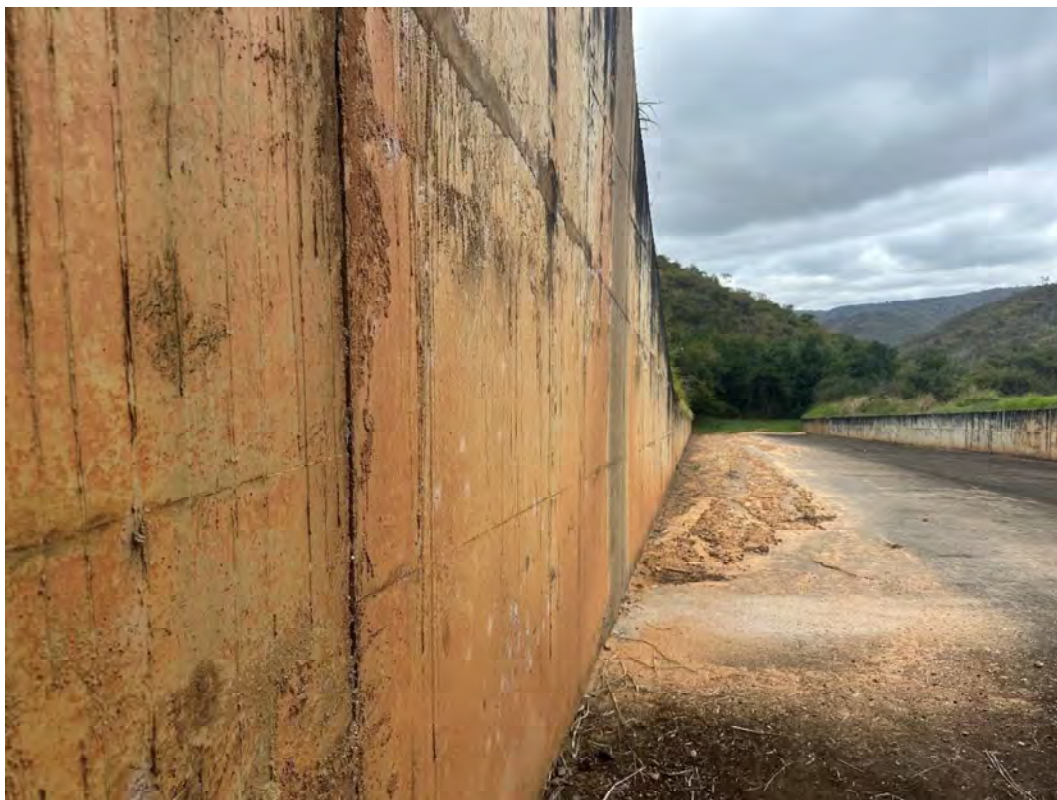
Foto 32 – Estrutura do canal extravasor sem avarias ou sinais de instabilidade.

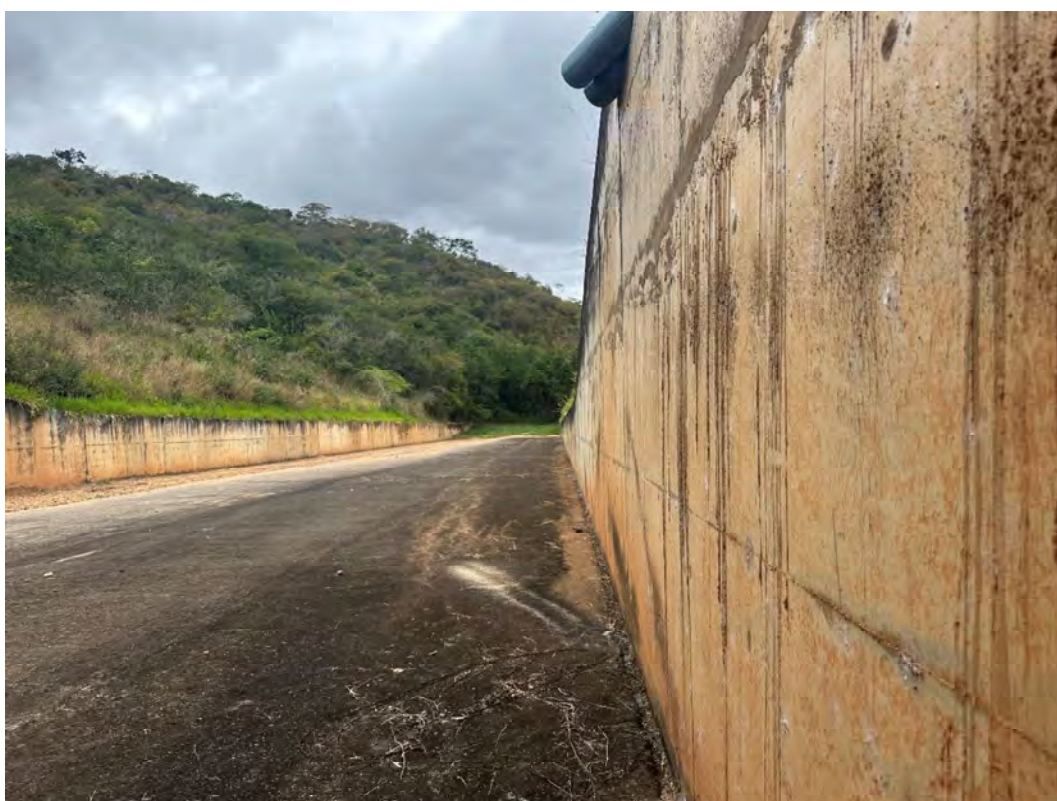
Foto 33 – Estrutura do canal extravasor sem avarias ou sinais de instabilidade.
