**9º RELATÓRIO TRIMESTRAL E FINAL ACERCA DO  
ANDAMENTO DO PROJETO DE  
DESCARACTERIZAÇÃO DA BARRAGEM B-4**

**Período**

**09/02/2024 – 10/04/2024**

**Término dos Trabalhos de Descaracterização: 12/03/2024**

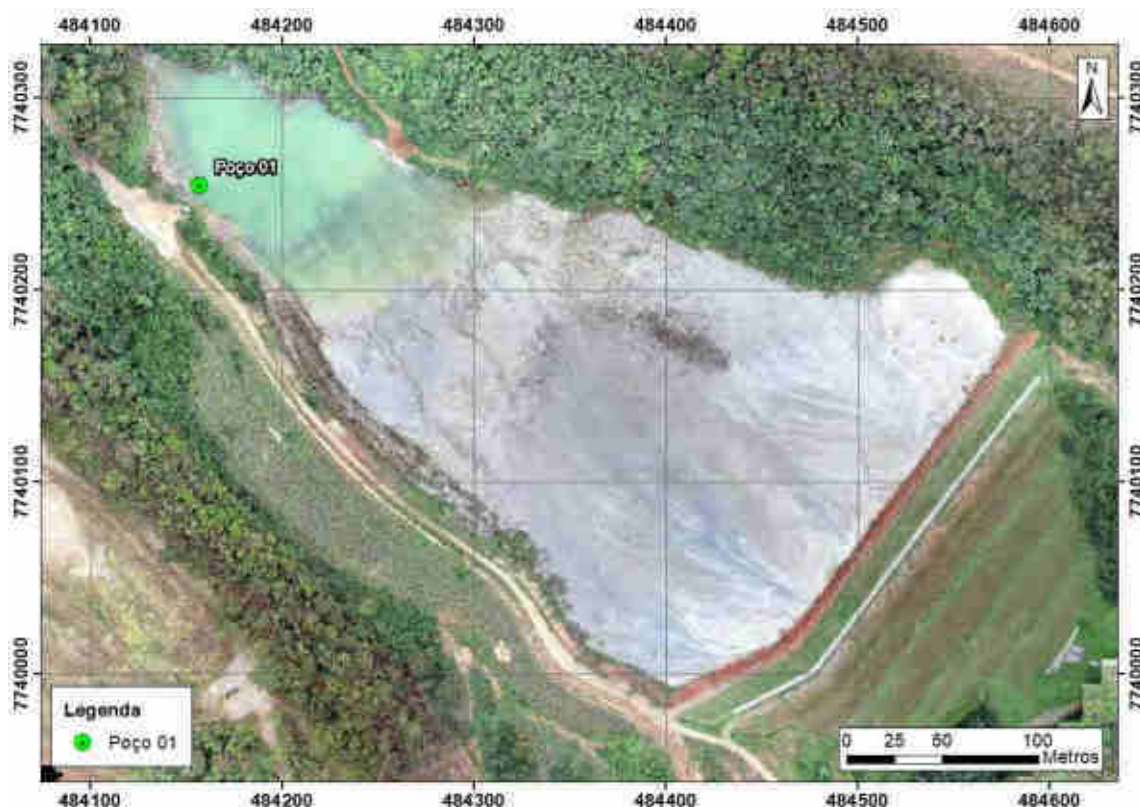
Figura 3.1 – Localização do poço de alívio

Como solução para tal dificuldade, sugere-se a implantação de poços de alívio, cuja finalidade principal será o rebaixamento do nível de água na região acompanhando de sistema de bombeamento capaz de retirar a água acumulada no poço para fora da barragem. A Figura 3.1 ilustra a posição do dispositivo de deságue.

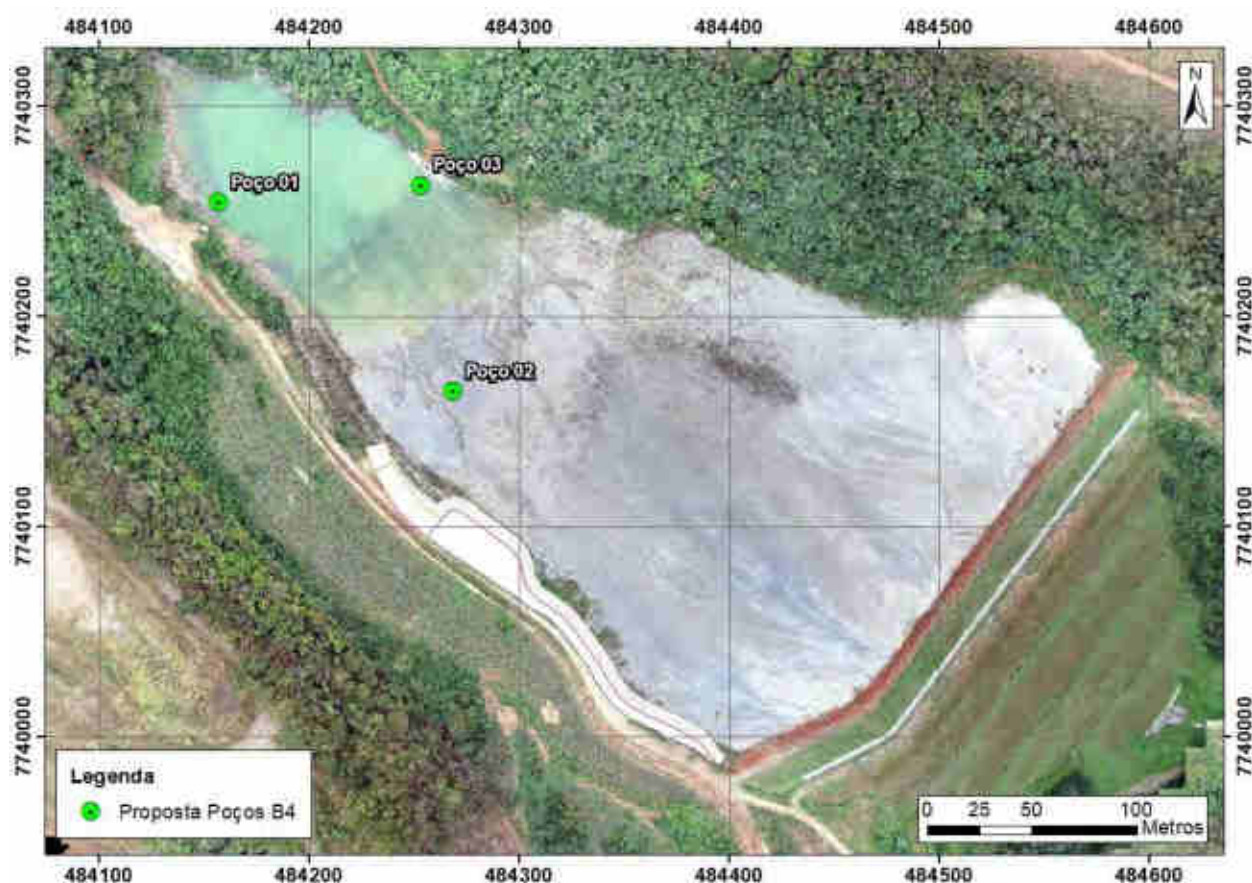
Figura 3.3 – Poços adicionais

Durante a etapa da inversão da praia de rejeitos, serão comuns eventos onde o grau de saturação varie em relação ao previsto em projeto. Destaca-se, então, a importância do monitoramento durante essa etapa, pois a partir do qual é possível entender o comportamento do nível freático na estrutura. A formação de praça para operação de equipamentos se torna um desafio em regiões saturadas.

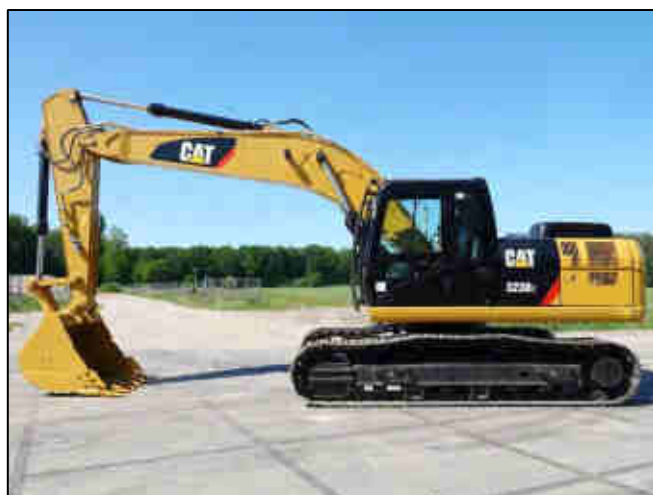
**Foto 2.1 – Modelo de escavadeira hidráulica usada como base para o dimensionamento**

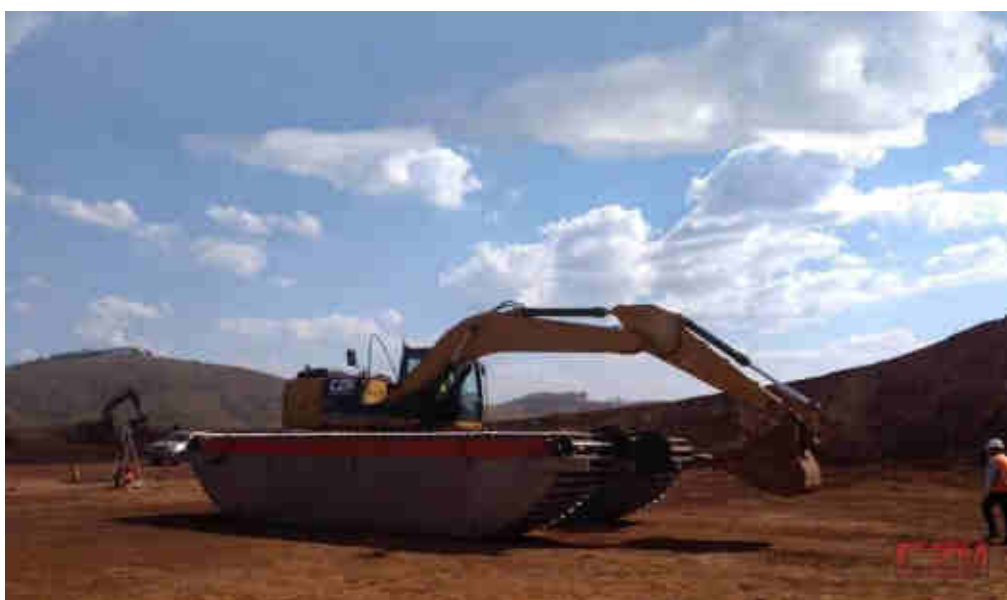
**Foto 2.2 – Modelo de escavadeira anfíbia usada como base para o dimensionamento**

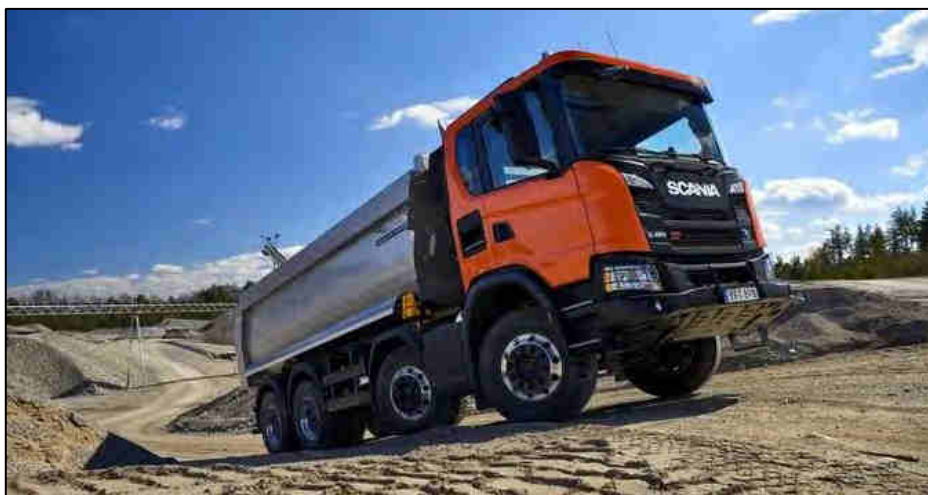
Para o transporte do rejeito estão previstos caminhões basculantes do porte do SCANIA G 500 B8X4 XT CS.

**Foto 2.4 – Modelo do caminhão usado como base para o dimensionamento**

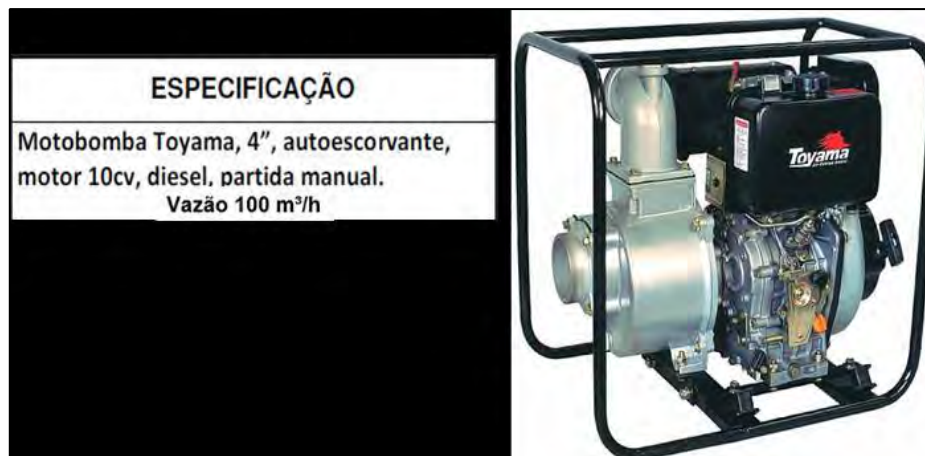
**Figura 3.4 – Bomba posicionada na entrada do extravasor**

O controle do nível d'água também contará com outra bomba, posicionada no canal do sistema extravasor, conforme **Figura 3.4**.

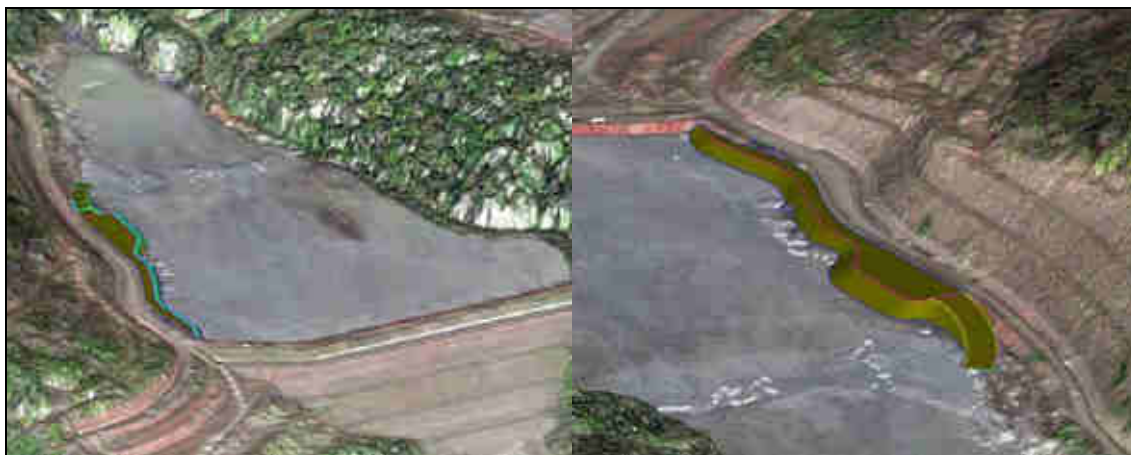
**Figura 3.5 – Aterro de conquista, estéril compactado dentro do reservatório da B4**

O aterro de conquista está previsto para que maquinários possam acessar o reservatório da barragem, executando o corte previsto.

Após a conclusão da **Etapa 1: Construção do Canal de Cintura** está prevista a execução de um aterro de conquista na região da ombreira direita do reservatório (**Figura 3.5**) caso seja necessário criar uma praça de trabalho suficiente para atender as atividades e os equipamentos previstos.

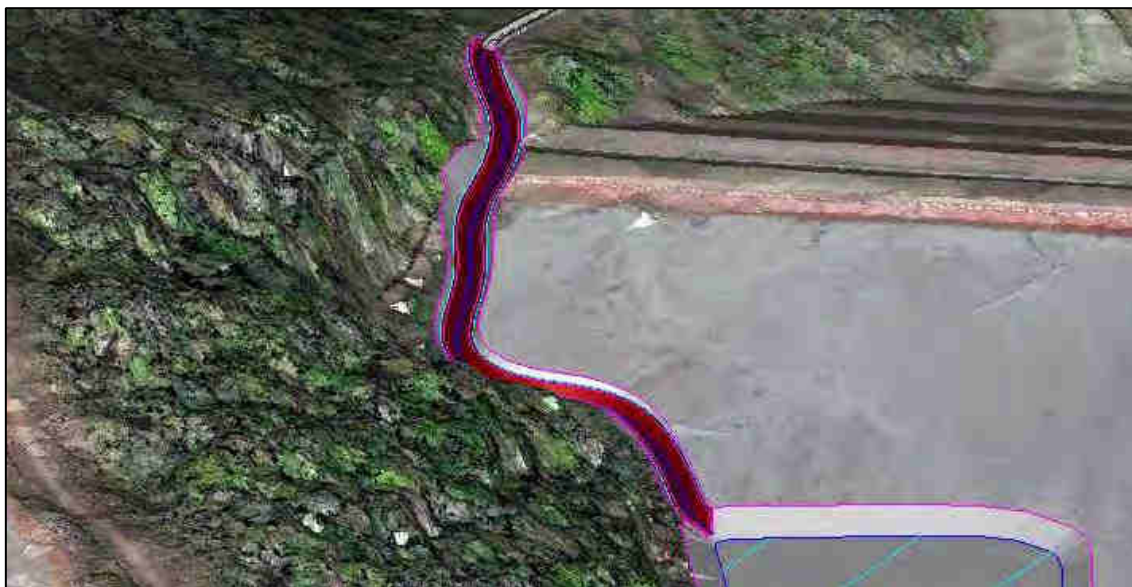
Em resumo, o extravasor a ser construído será de seção trapezoidal, com 2 metros de profundidade, 1,1 metros de base inferior, inclinação lateral de 37° e deverá ser executado buscando ter sua base no terreno in situ, com declividade de 0,5%, isentando a necessidade de revestimento. A cota da soleira deste extravasor será 984,9m.

Um pequeno desmatamento está previsto para a estabilização dos taludes laterais a este novo sistema extravasor. O volume de corte previsto para esta obra é de aproximadamente 3.407 m<sup>3</sup>.

**Figura 3.9 – Etapa 3: Extravasor da ombreira esquerda**

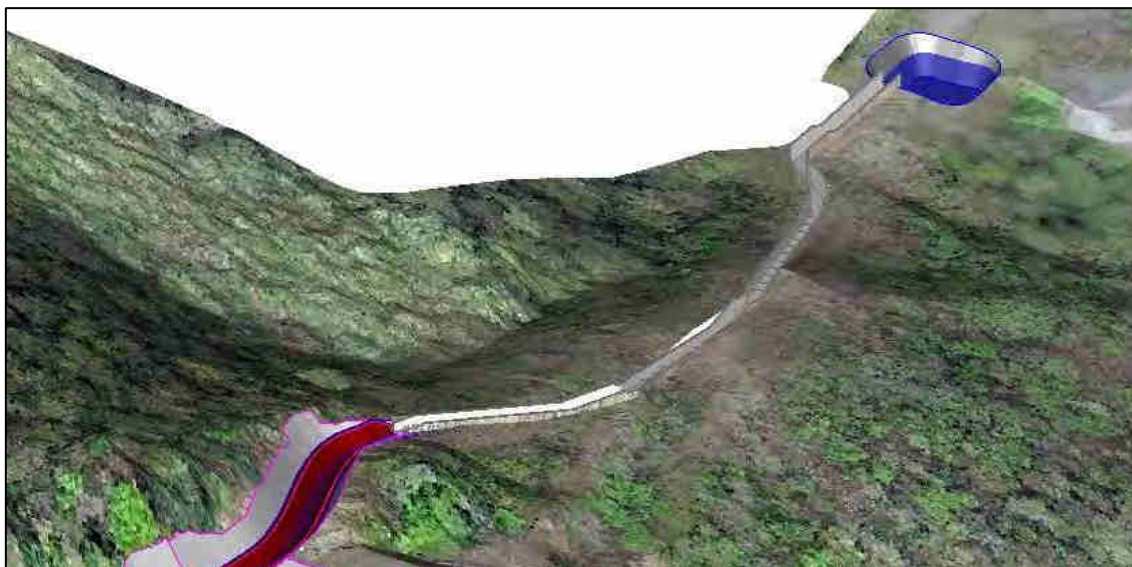
**Figura 3.11 – Escadaria de concreto projetada e bacia de dissipação - Vista superior**

O sistema de drenagem da água oriunda do extravasor proposto é composto por escadarias, bacias de dissipação hidráulica e canais de escoamento conforme **Figura 3.11**.

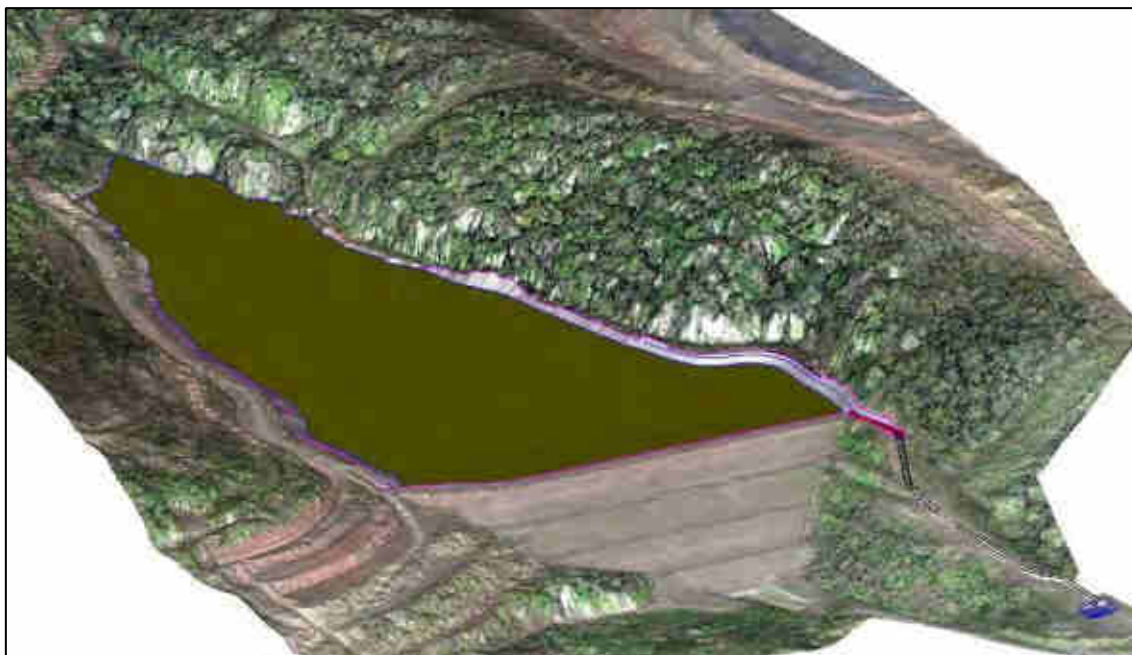
Será construído um acesso longitudinal no centro da barragem, indo do maciço até o fundo do reservatório através de aterro de conquista, de modo a possibilitar o lançamento de estéril do centro para as laterais, formando uma espécie de telhado no reservatório. Este telhado será composto de uma camada de estéril de espessura de 0,7 metros e mais 0,3 metros de substrato, permitindo a conformação vegetal final da área do reservatório.

**Figura 3.15 – Etapa 5: Conformação final do reservatório – Remoção do último alteamento e aterro compactado**

Após a remoção do último alteamento, a crista do depósito passará a estar posicionada na cota 985 m, se tornando necessária a adequação topográfica da nova crista, diminuindo sua largura e suavizando a declividade do talude com aproximadamente 2,0% para montante da estrutura.

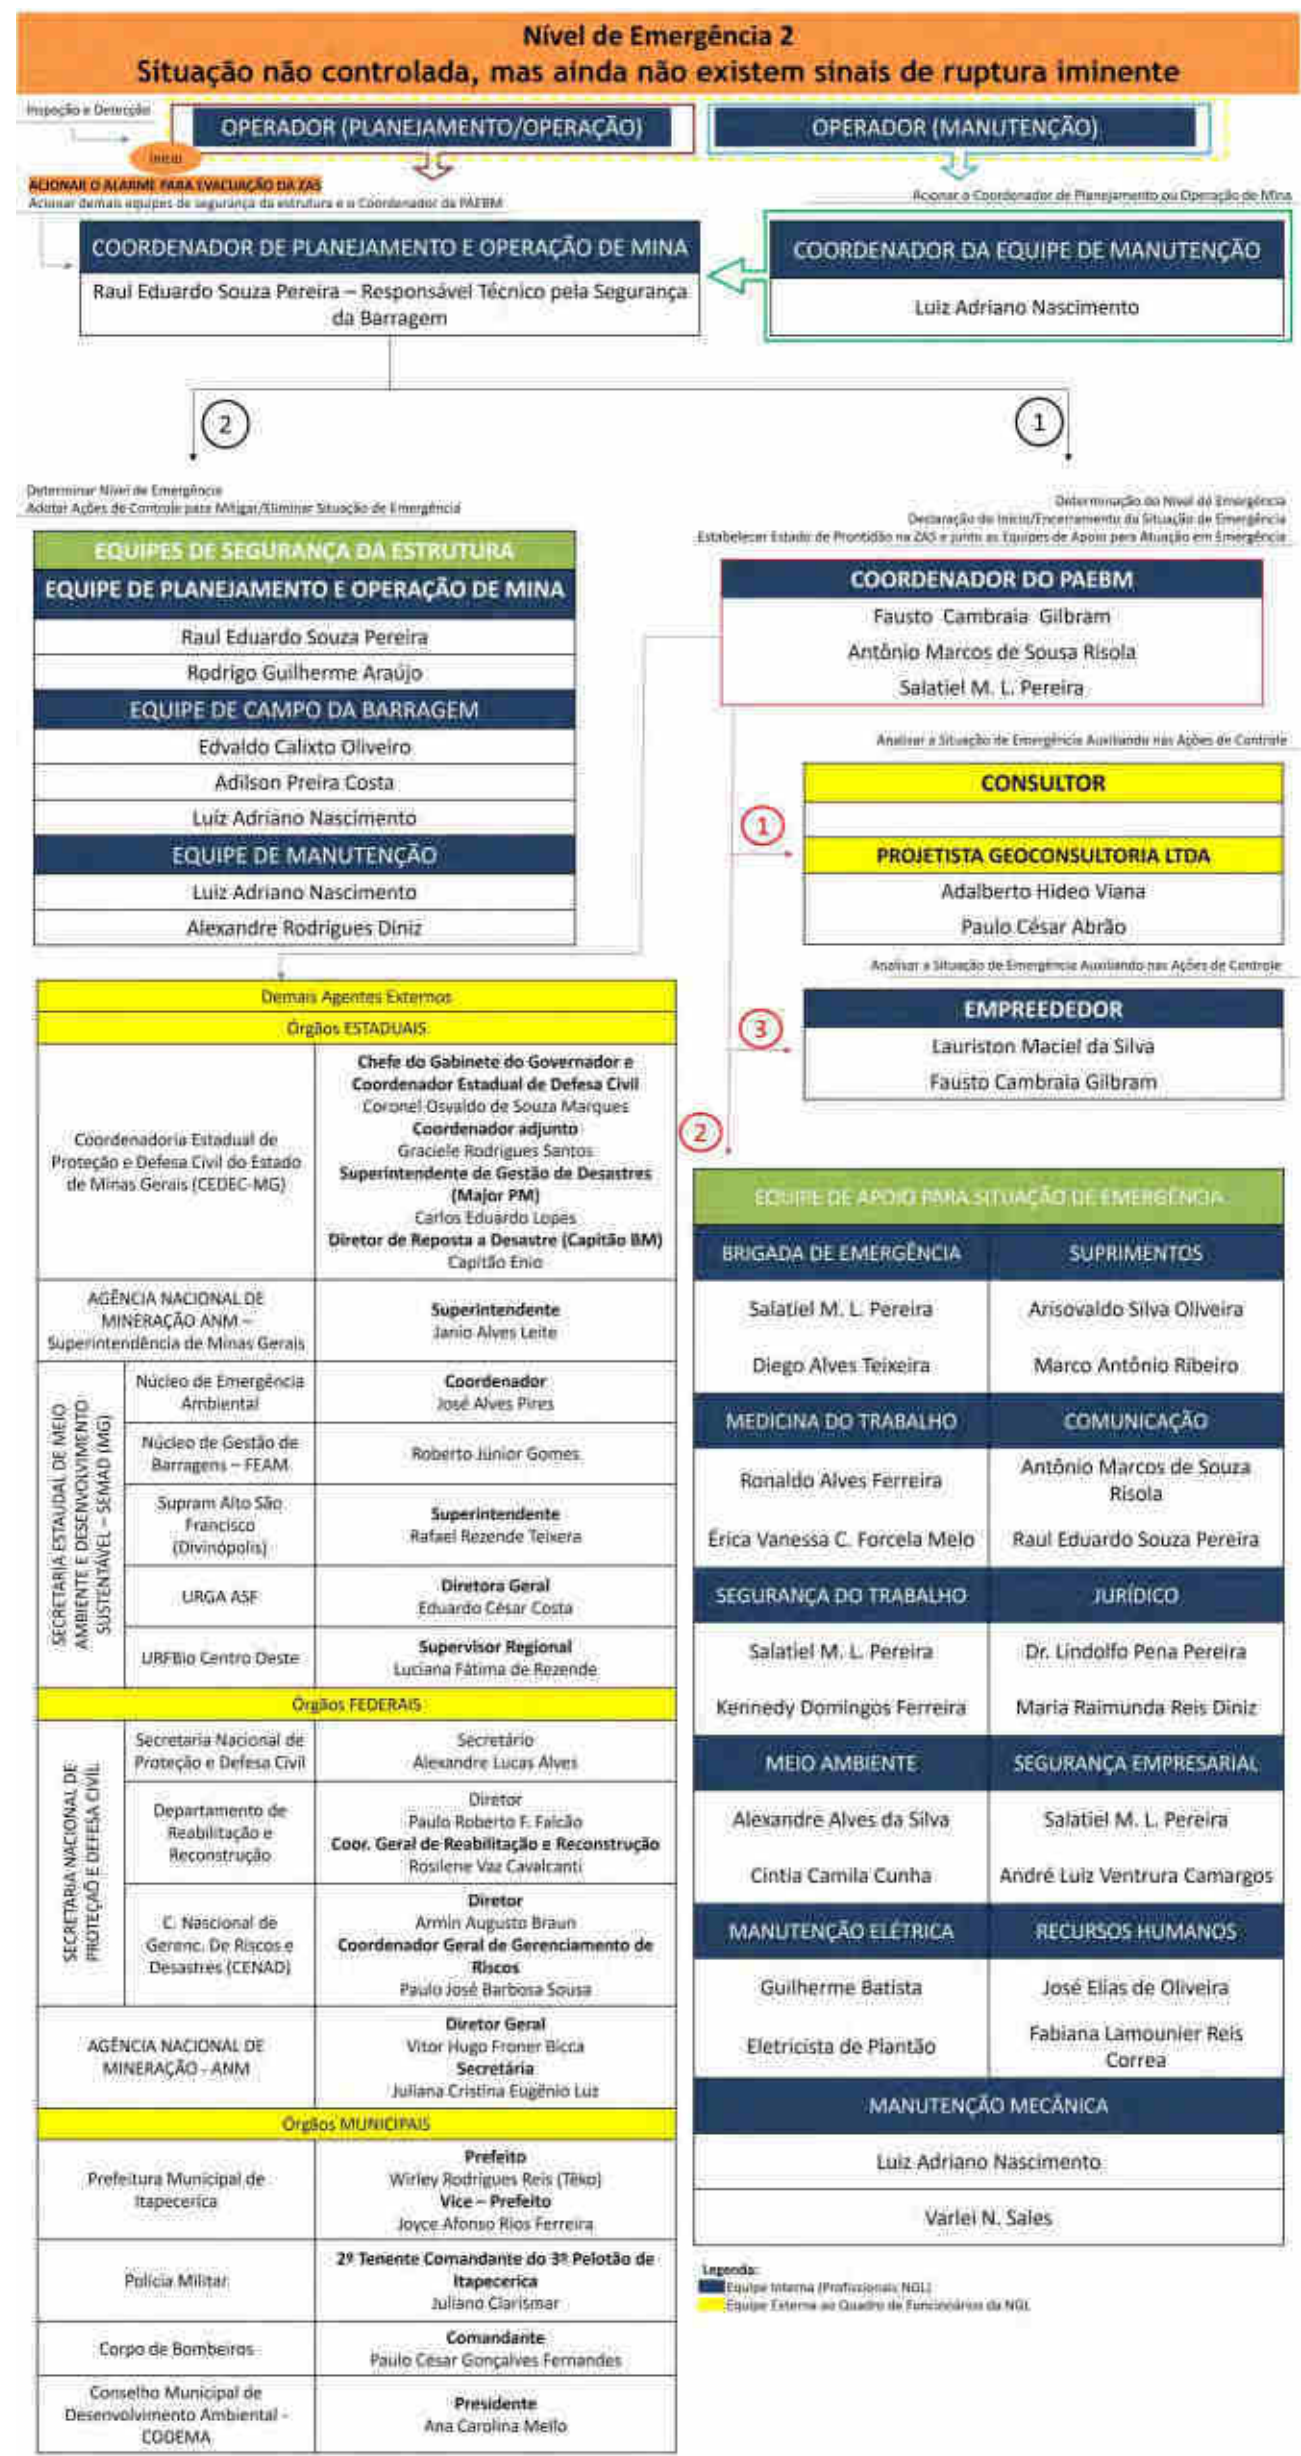
Esquema - Fluxograma de notificações NE2

Figura 10.3 – Fluxograma de notificações para NE-2 (unidade da NGL em Itapeverica)

Um Fluxograma de Notificações do PAEBM apresenta, didaticamente, o processo de tomada de decisão numa situação de emergência, de modo a sistematizar as comunicações entre todos os envolvidos. Nele são especificados os grupos de responsabilidades que estarão envolvidos no acionamento do PAEBM, os titulares e os suplentes de cada grupo, os telefones de contato de cada agente para facilidade de localização, além de ser determinada a ordem na qual as notificações deverão “fluir” a fim de remediar, com o máximo de sucesso, um evento indesejável que comprometa a segurança do reservatório. Nas Figura 10.2, Figura 10.3 e Figura 10.4, apresentaram-se os fluxogramas de notificações da NGL para os NE1, NE2 e NE3, respectivamente.

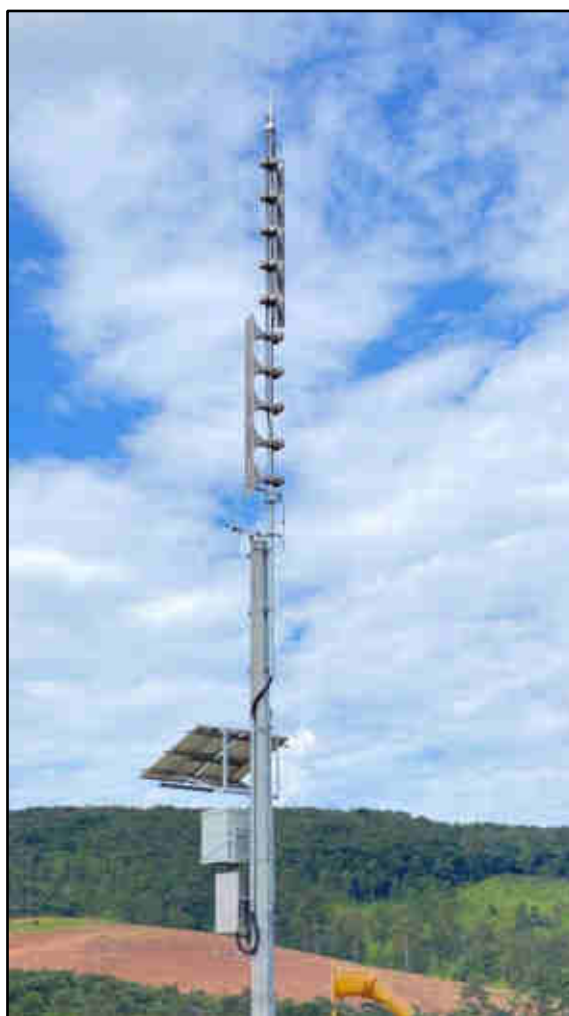
Figura 11.1 – Sirene implantada próximo a ZAS da mancha de inundação da Barragem B4

Na Figura 11.1 fotografou-se uma das sirenes implantadas próximas à ZAS da mancha de inundação da Barragem B4 para fins ilustrativos.

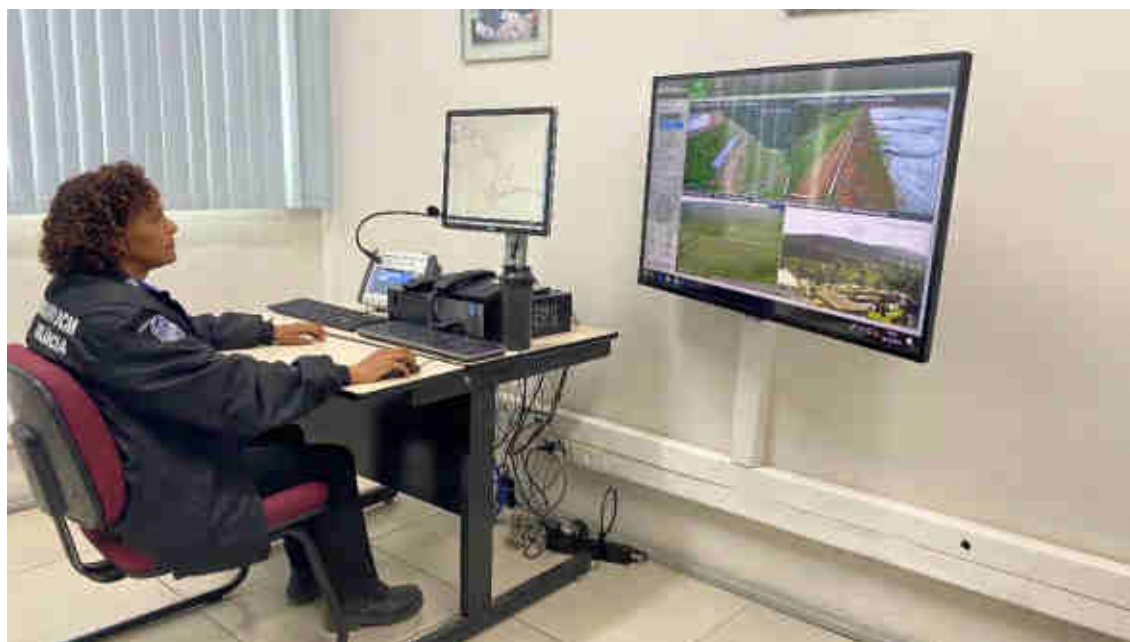
Figura 16.1 – Foto da sala de monitoramento e controle da barragem

A NGL mantém uma sala de controle integrada que contém os equipamentos que monitoram constantemente as condições de operação e estabilidade da barragem. A sala funciona 24 horas, todos os dias da semana, e conta com um sistema de câmeras e de gerenciamento remoto das sirenes, de forma que o sistema de alerta pode ser acionado de lá faça-se necessário avisar a população vulnerável que se dirija para os pontos de encontro. Da sala pode-se também contatar os órgãos municipais de emergência.

A Figura 16.1 apresenta uma foto da sala de controle e monitoramento da Barragem B4. Os contatos da equipe responsável pela sala de monitoramento e controle estão identificados na Tabela 16.1.

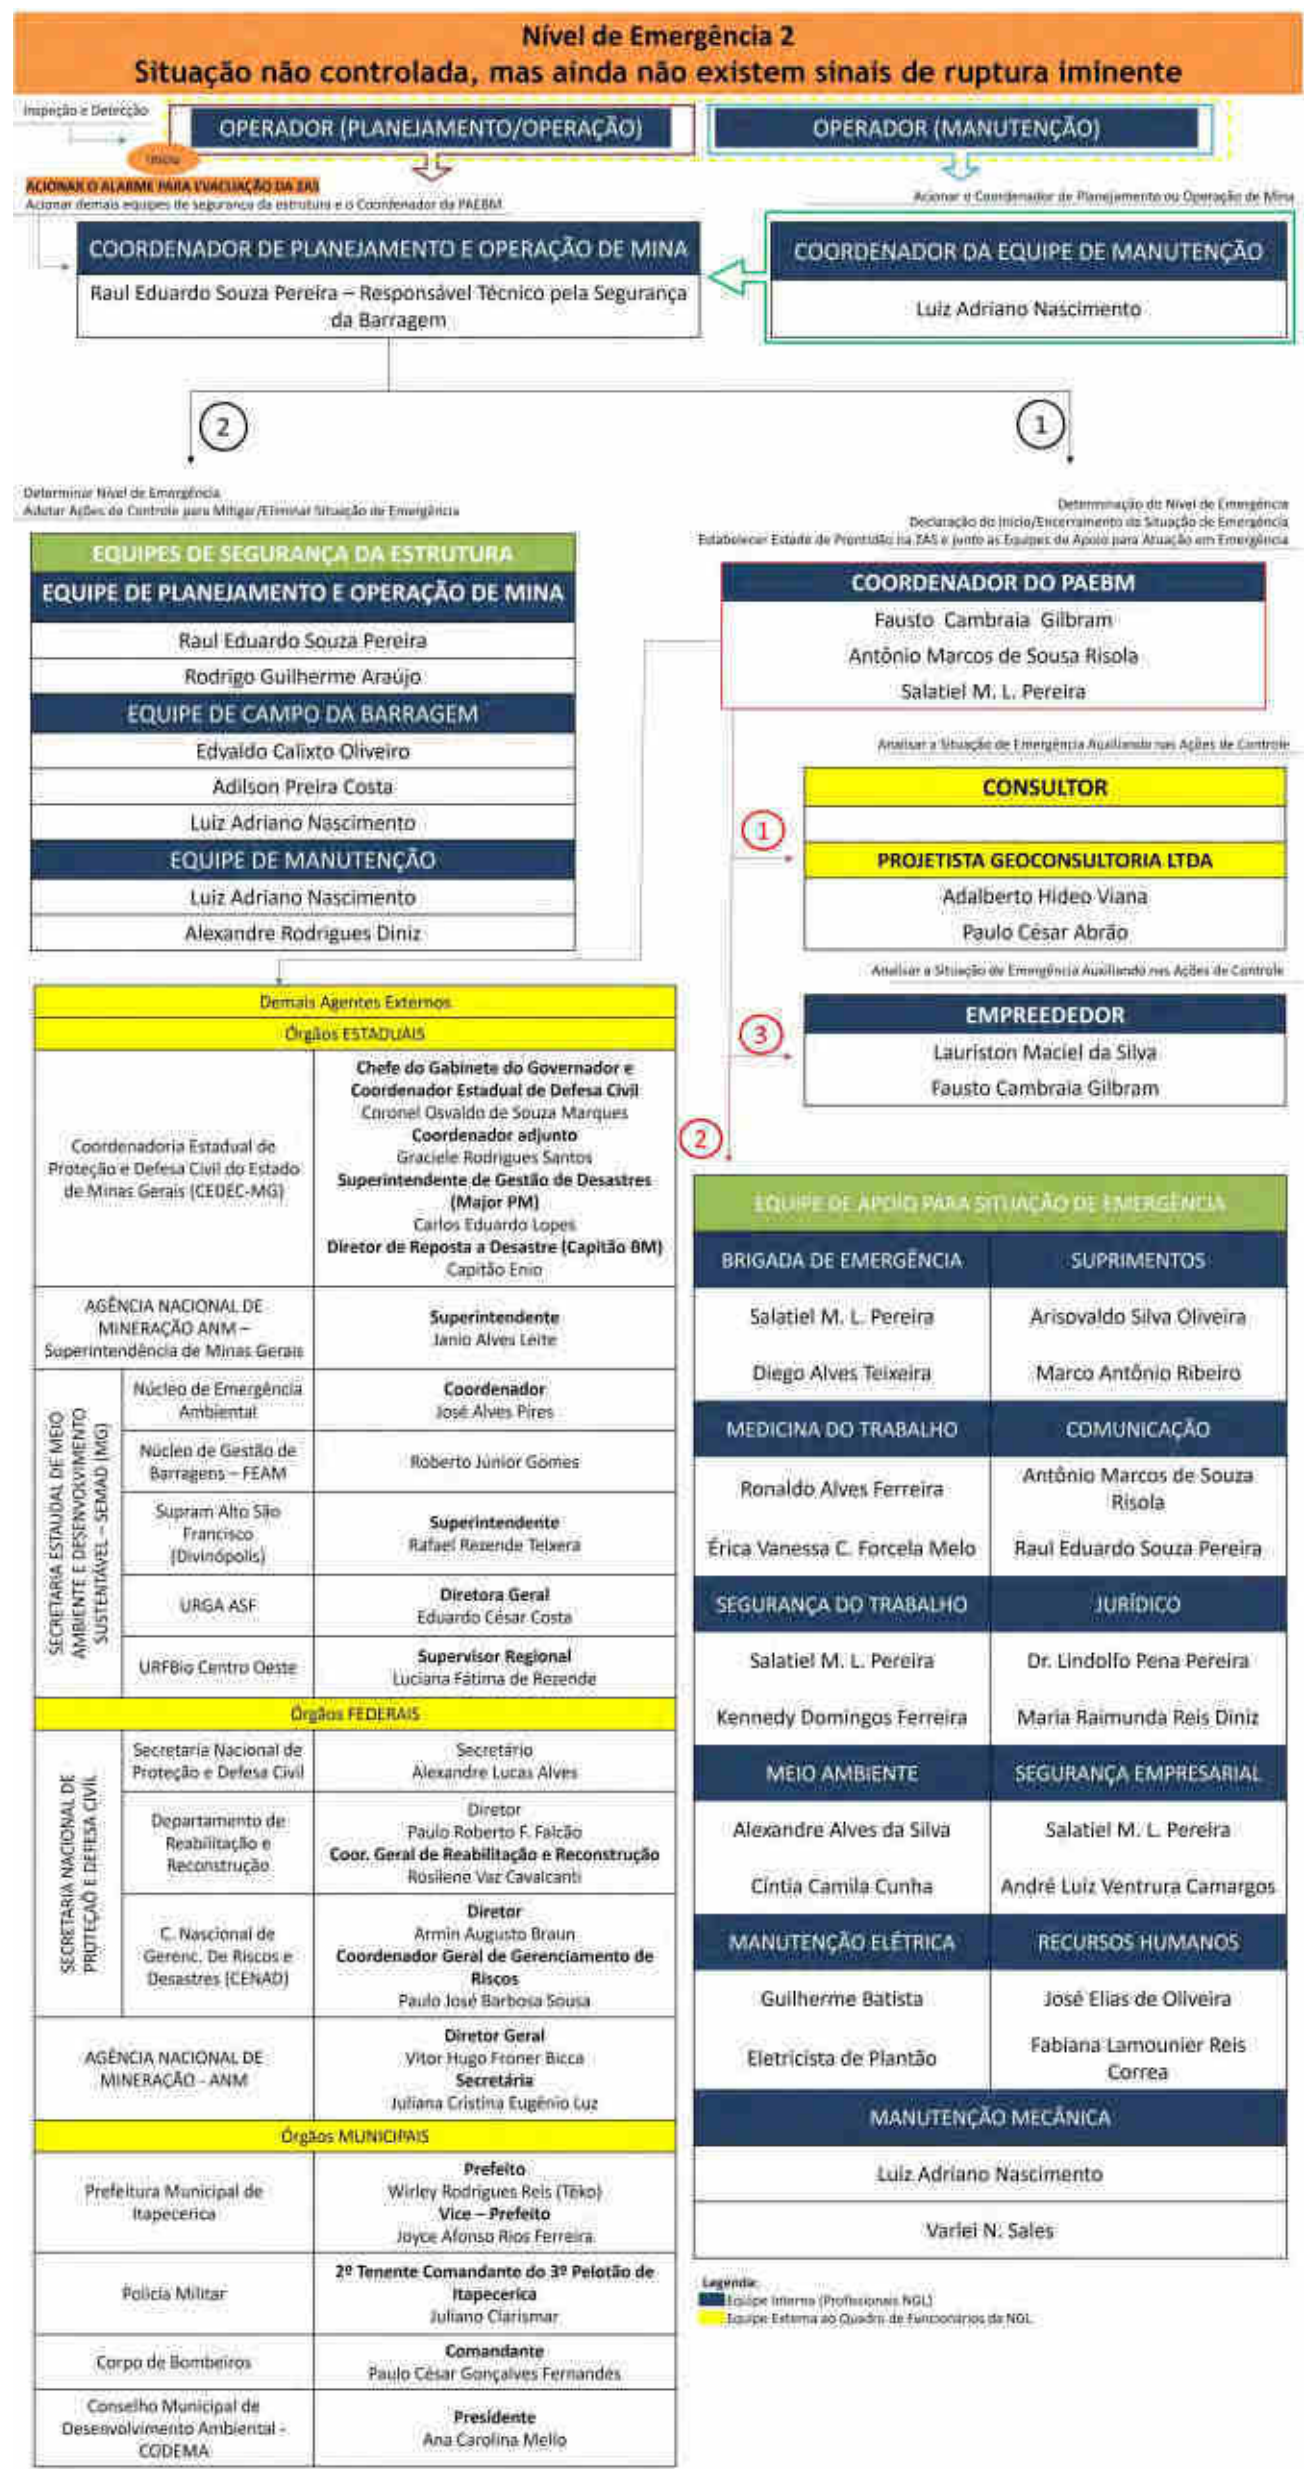
Figura 5.2 – Fluxograma de notificações para NE-2 (unidade da NGL em Itapeverica)

Esquema - Fluxograma de notificações para NE-2

Os Fluxogramas de Notificações para acionamento do PAEBM da Barragem B4 foram apresentados nas Figura 5.1, Figura 5.2 e Figura 5.3.

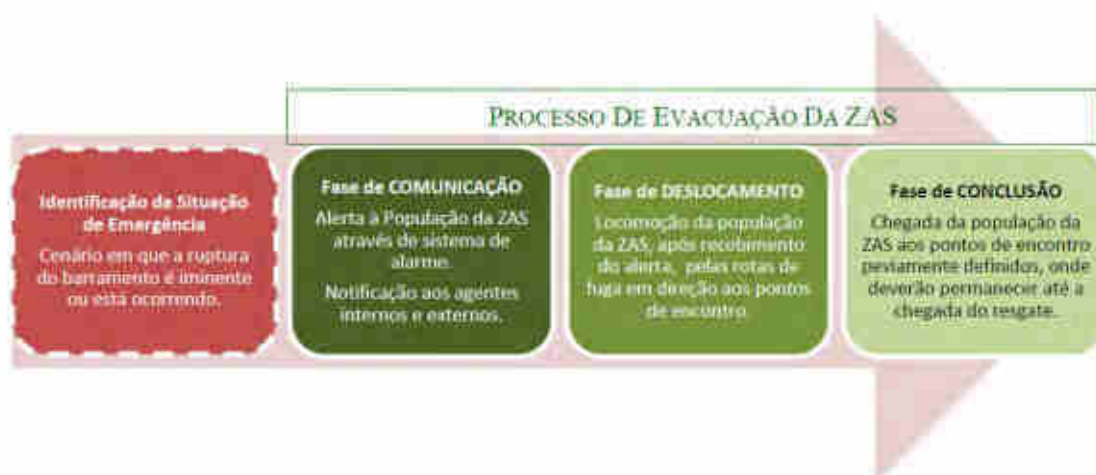
Figura 5.4 – Detecção de situação de emergência e evacuação da ZAS

- Fase de Comunicação: caracterizada pelos procedimentos a serem adotados para a divulgação da ocorrência do evento à população ocupante da ZAS, aos agentes internos e aos agentes públicos com atribuições de atuação em situações dessa natureza.
- Fase de Deslocamento: compreende o movimento rápido e ordenado da população residente na ZAS por rotas pré-estabelecidas, denominadas “Rotas de Fuga”, em direção a regiões seguras (ver Item 22);
- Fase de Conclusão: incide na chegada da população evacuada aos locais seguros pré-determinados, denominados “Pontos de Encontro”.

A evacuação da ZAS terá início no alarme emitido pelo responsável pela estrutura à população residente nessa região, que deverá deslocar-se imediatamente de seu local, por meio de rotas pré-estabelecidas, para as áreas seguras devidamente sinalizadas. Essas ações serão divididas em três fases sequenciais (Figura 5.4) e assim determinadas:

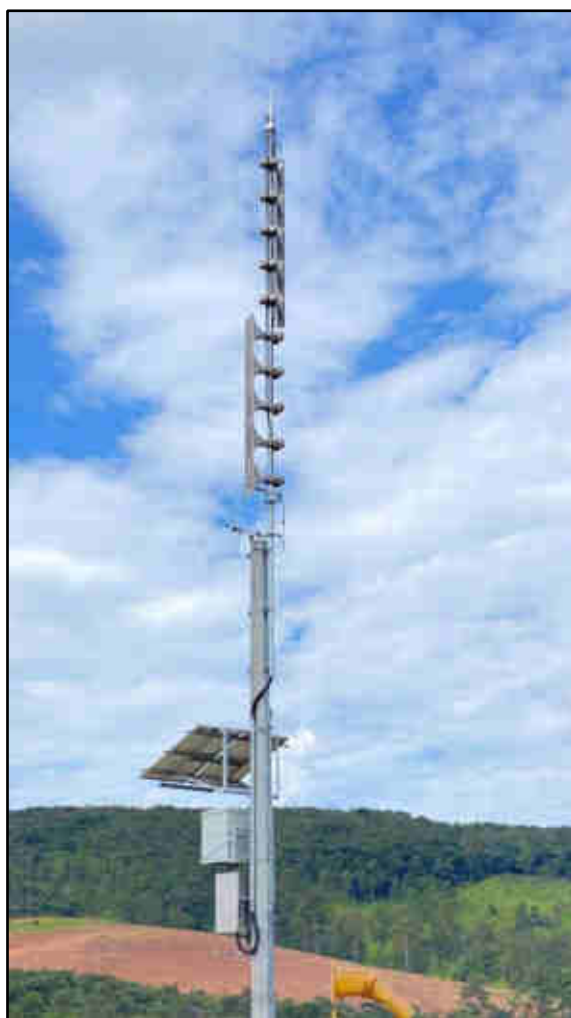
**Figura 7.1 – Sirene implantada próximo a ZAS da mancha de inundação da Barragem B4**

Na Figura 7.1 fotografou-se uma das sirenes implantadas próximas à ZAS da mancha de inundação da Barragem B4 para fins ilustrativos.

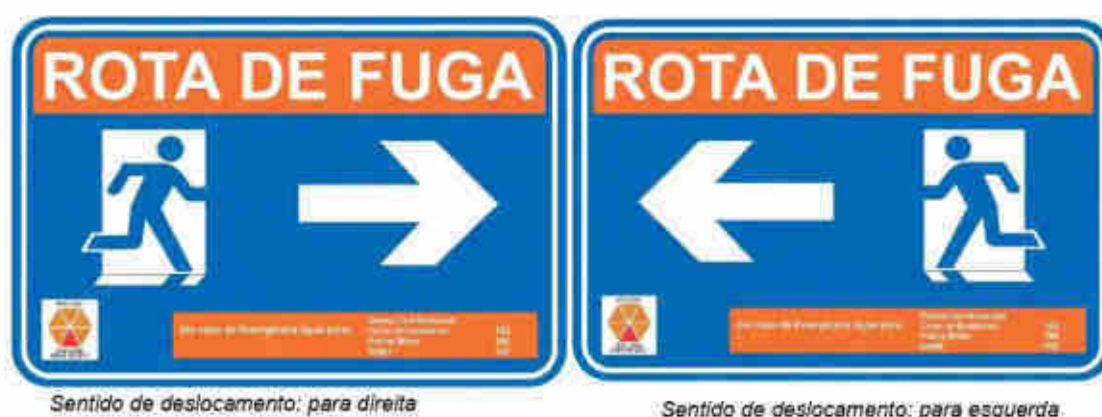
As placas de rotas de fuga deverão ter 75 cm x 50 cm e deverão ser modeladas conforme o capítulo 2.2 do Anexo A da legislação mencionada (ver Figura 8.1).

Figura 8.1 – Modelo de placa indicativa para as rotas de fuga

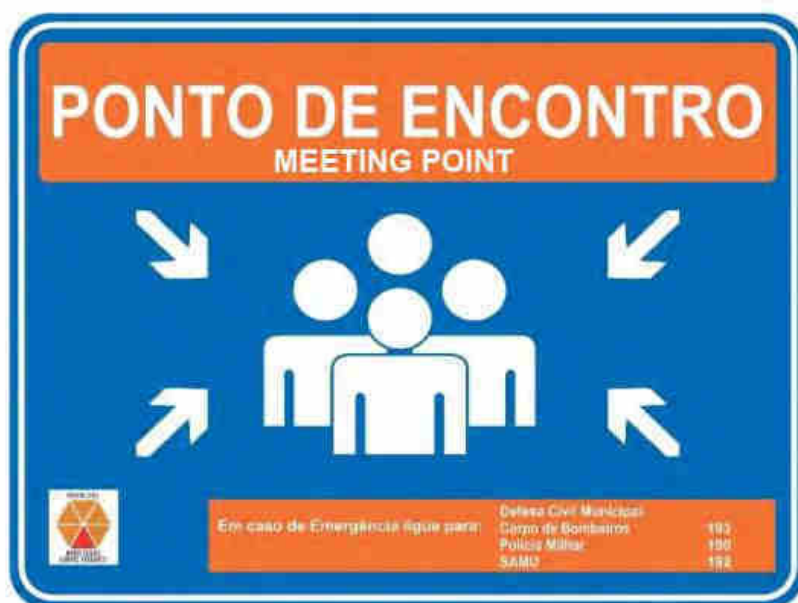
Figura 8.2 – Modelo de placa indicativa para as rotas de fuga

De acordo com o capítulo 1.1, do Anexo A, da Instrução Técnica GMG/CEDEC 01/2021, as placas que identificam os pontos de encontros deverão ser confeccionadas com a dimensão 100 cm x 75 cm, com letras legíveis e, em caso de regiões turísticas, deverão ser escritas em português e outro(s) idioma(s). No capítulo mencionado acima foi apresentado o modelo (ver Figura 8.2).

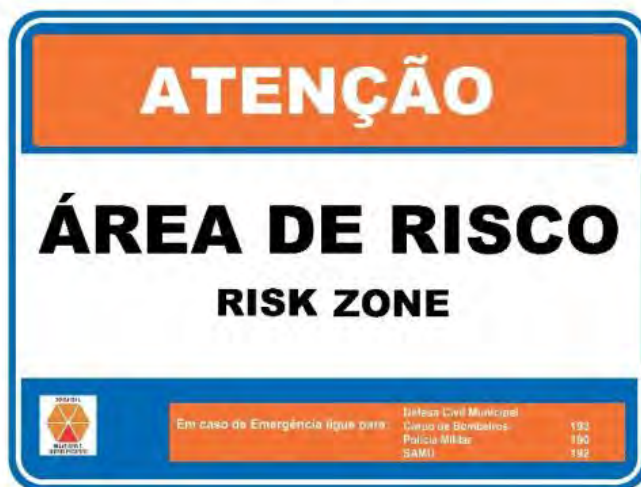
Figura 8.3 – Modelo de Placa de Advertência para Zona de Risco

Segundo o capítulo mencionado no parágrafo anterior, as placas devem ser confeccionadas em tamanho 100 cm x 75 cm. O modelo foi disponibilizado pela Defesa Civil na Instrução Técnica GMG/CEDEC 01/2021 (ver Figura 8.3).
