PLANO DE AÇÃO DE EMERGÊNCIA PARA  
BARRAGENS DE MINERAÇÃO

**BARRAGEM B1**

NACIONAL DE GRAFITE LTDA.  
UNIDADE EM ITAPECERICA-MG

Revisão do PAEBM pós-obras de descaracterização da Barragem

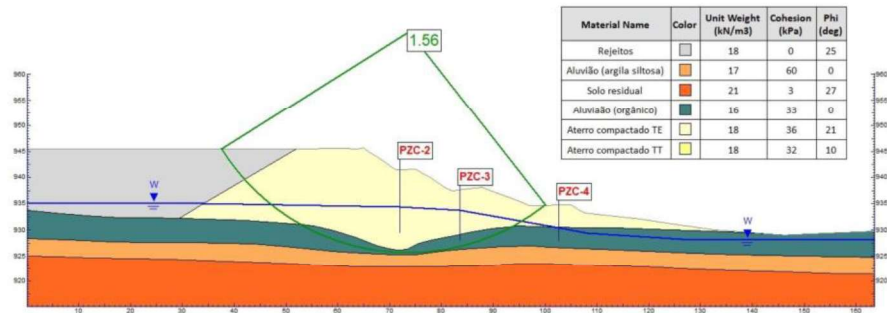
**Figura 5.2 – Imagem ilustrativa da análise de estabilidade. Seção A do reservatório B1 analisada pelo método Morgenstern-Price para resistência drenada circular. O Fator de Segurança mínimo por legislação é 1,5; o valor obtido no estudo foi igual a 1,56**

(2023) e indicaram estabilidade da estrutura (**Figura 5.2 e Figura 5.3**). Os detalhes do estudo poderão ser encontrados no ver capítulo 12.1.5 do RISR GF33RT59.

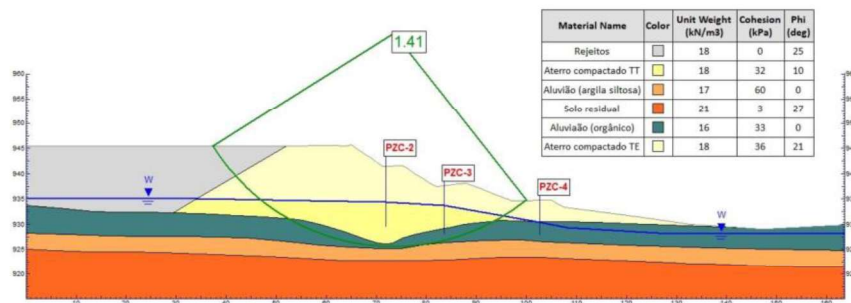
**Figura 5.3 – Imagem ilustrativa da análise de estabilidade. Seção A do reservatório B1 analisada pelo método Morgenstern-Price para resistência não-drenada circular. O Fator de Segurança mínimo por legislação é 1,3; o valor obtido no estudo foi igual a 1,41**

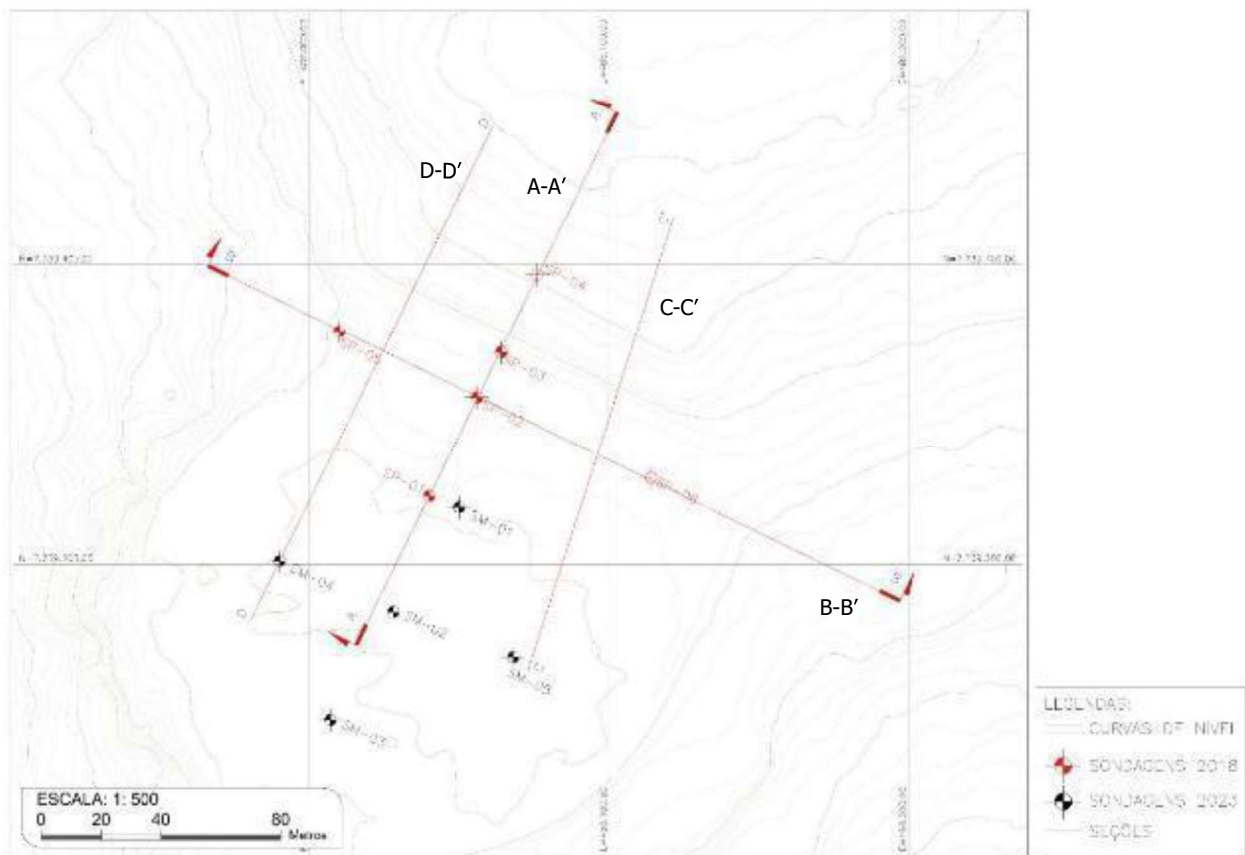
**Figura 6.1– Seções traçadas para as análises de estabilidade do *Stack Break*. Foram utilizadas efetivamente as seções A-A', C-C' e D-D'**

Para identificar o mecanismo de ruptura e definir a cunha de ruptura global utilizou-se o aplicativo Slide 2, já mencionado neste capítulo. A modelagem da cunha de ruptura a partir das análises de estabilidade ocorreu no aplicativo Studio OP da Datamine, versão 2.12. A propagação da cheia de ruptura (tempo x espaço), e consequente definição de áreas potencialmente inundáveis, foi simulada no aplicativo RiverFlow2D da Hidronya, versão 8.12.04. Todos os aplicativos foram executados em Microsoft® Windows.

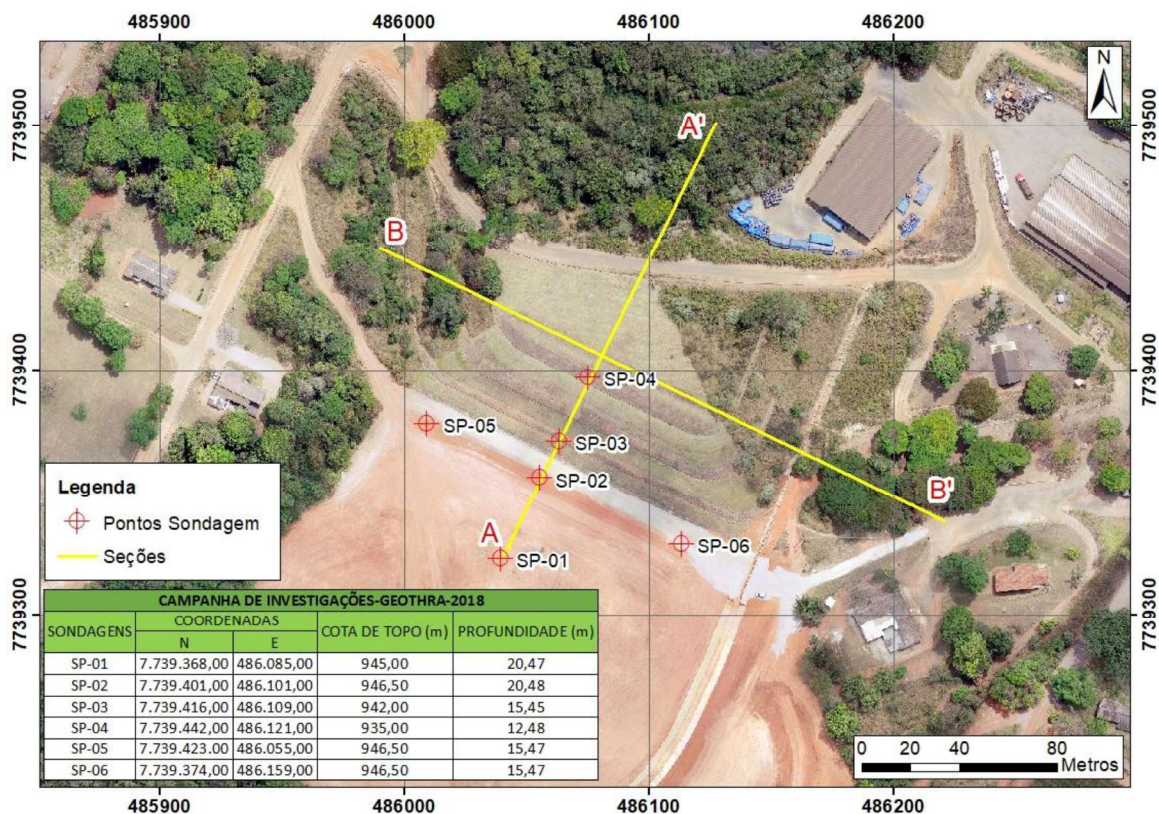
**Figura 6.2 – Locação dos furos de sondagem executados pela GEOTHRA em 2018 e das seções geológicas A-A' e B-B'**

Três (03) campanhas de perfuração de solo foram executadas na estrutura B1 a fim de fornecerem informações sobre a composição do solo da sua fundação. A campanha de 1986, realizada pela GEOTOP Engenharia de Solos, foi utilizada para entender a natureza dos materiais que compunham a fundação; porém, não houve utilidade na preparação das seções reológicas devido à dificuldade de identificar os locais dos furos de sondagem na planta. Já os resultados da segunda campanha, praticada pela GEOTHRA Geologia e Geotecnia, foram utilizados para subsidiar os estudos de descomissionamento da estrutura. A **Figura 6.2** apresenta as seções traçadas neste estudo e os locais dos furos de sondagem. Um terceiro estudo praticado também em 2018 contou com resultados produzidos pelo Laboratório de Mecânica dos Solos do Departamento de Engenharia Civil da Universidade Federal de Viçosa (LMS/DEC/UFV).

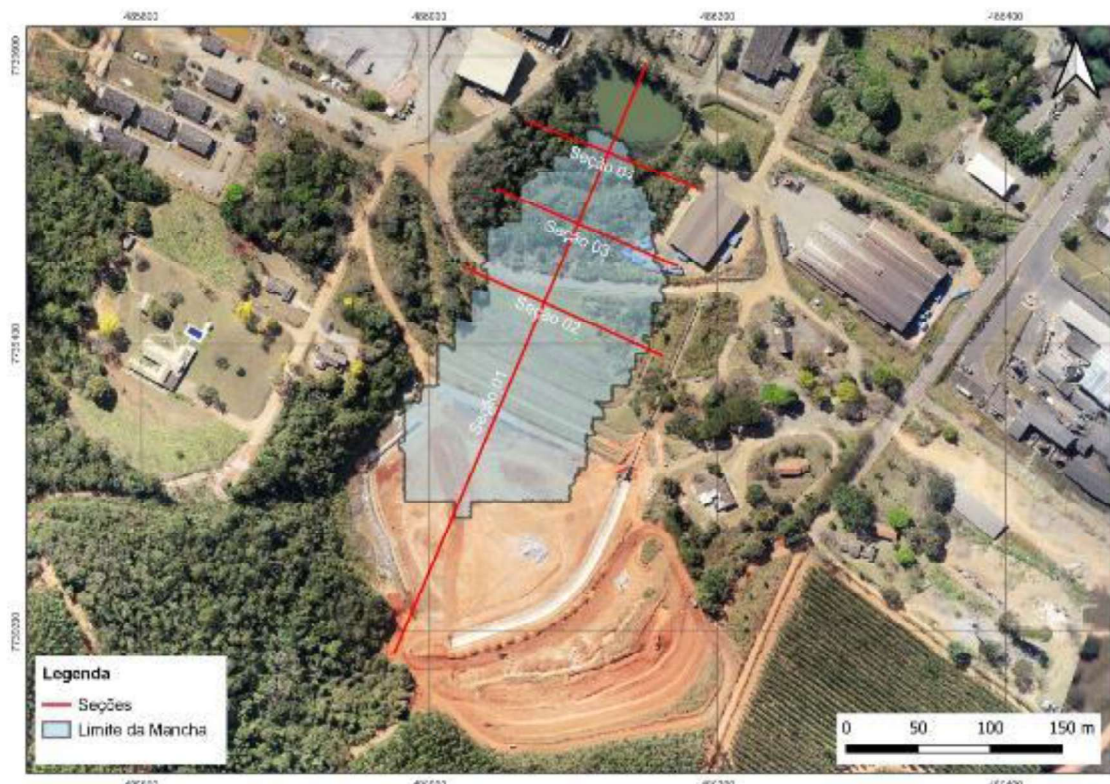
**Figura 6.3 – Mancha hipotética de inundação estrutura B1 – modo de falha: Instabilização de taludes**

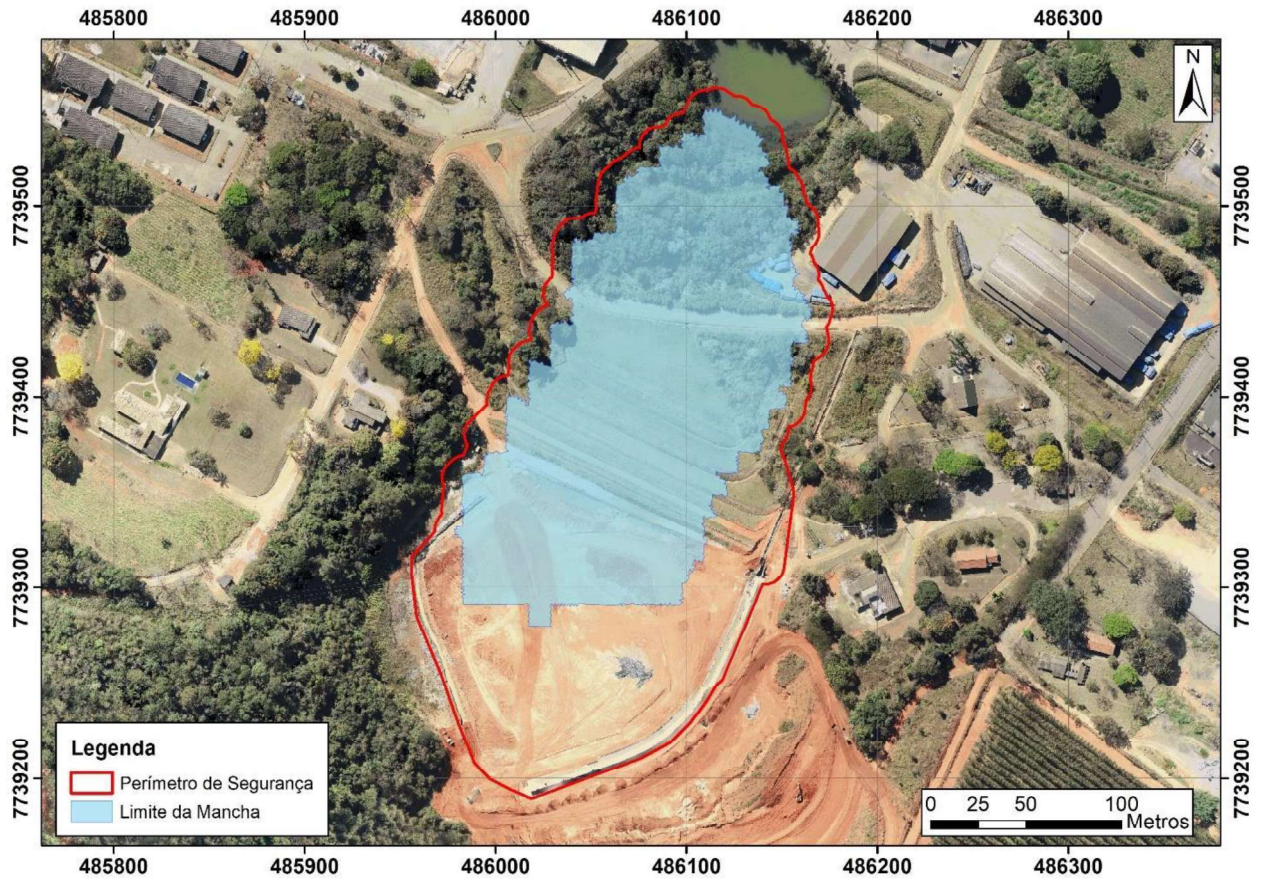
**Figura 6.4 – Perímetro de segurança numa eventual ruptura da estrutura B1**

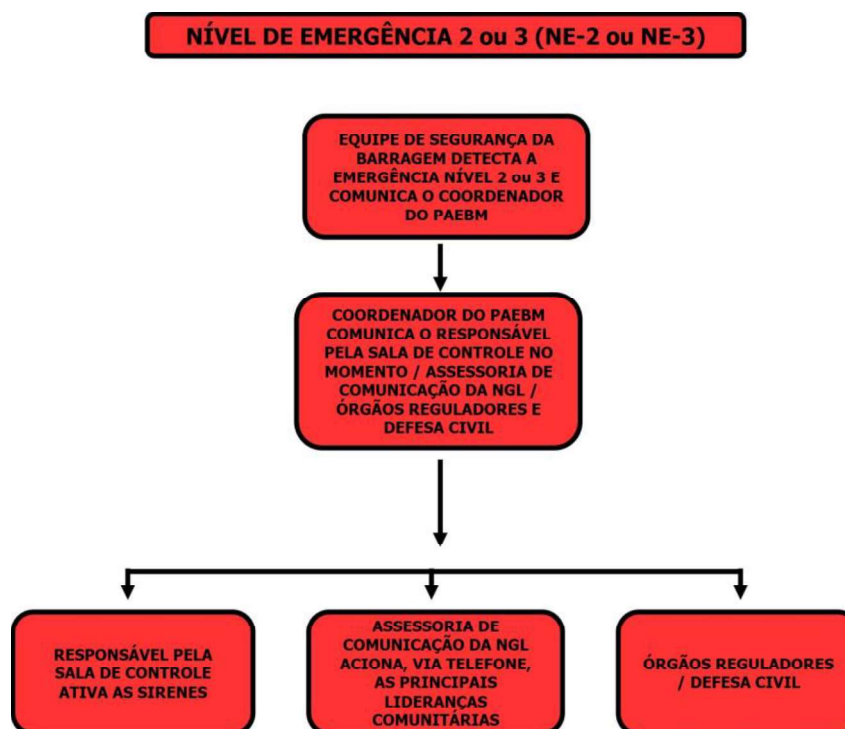
**Figura 11.1 – Fluxograma para o acionamento do sistema de alarme**

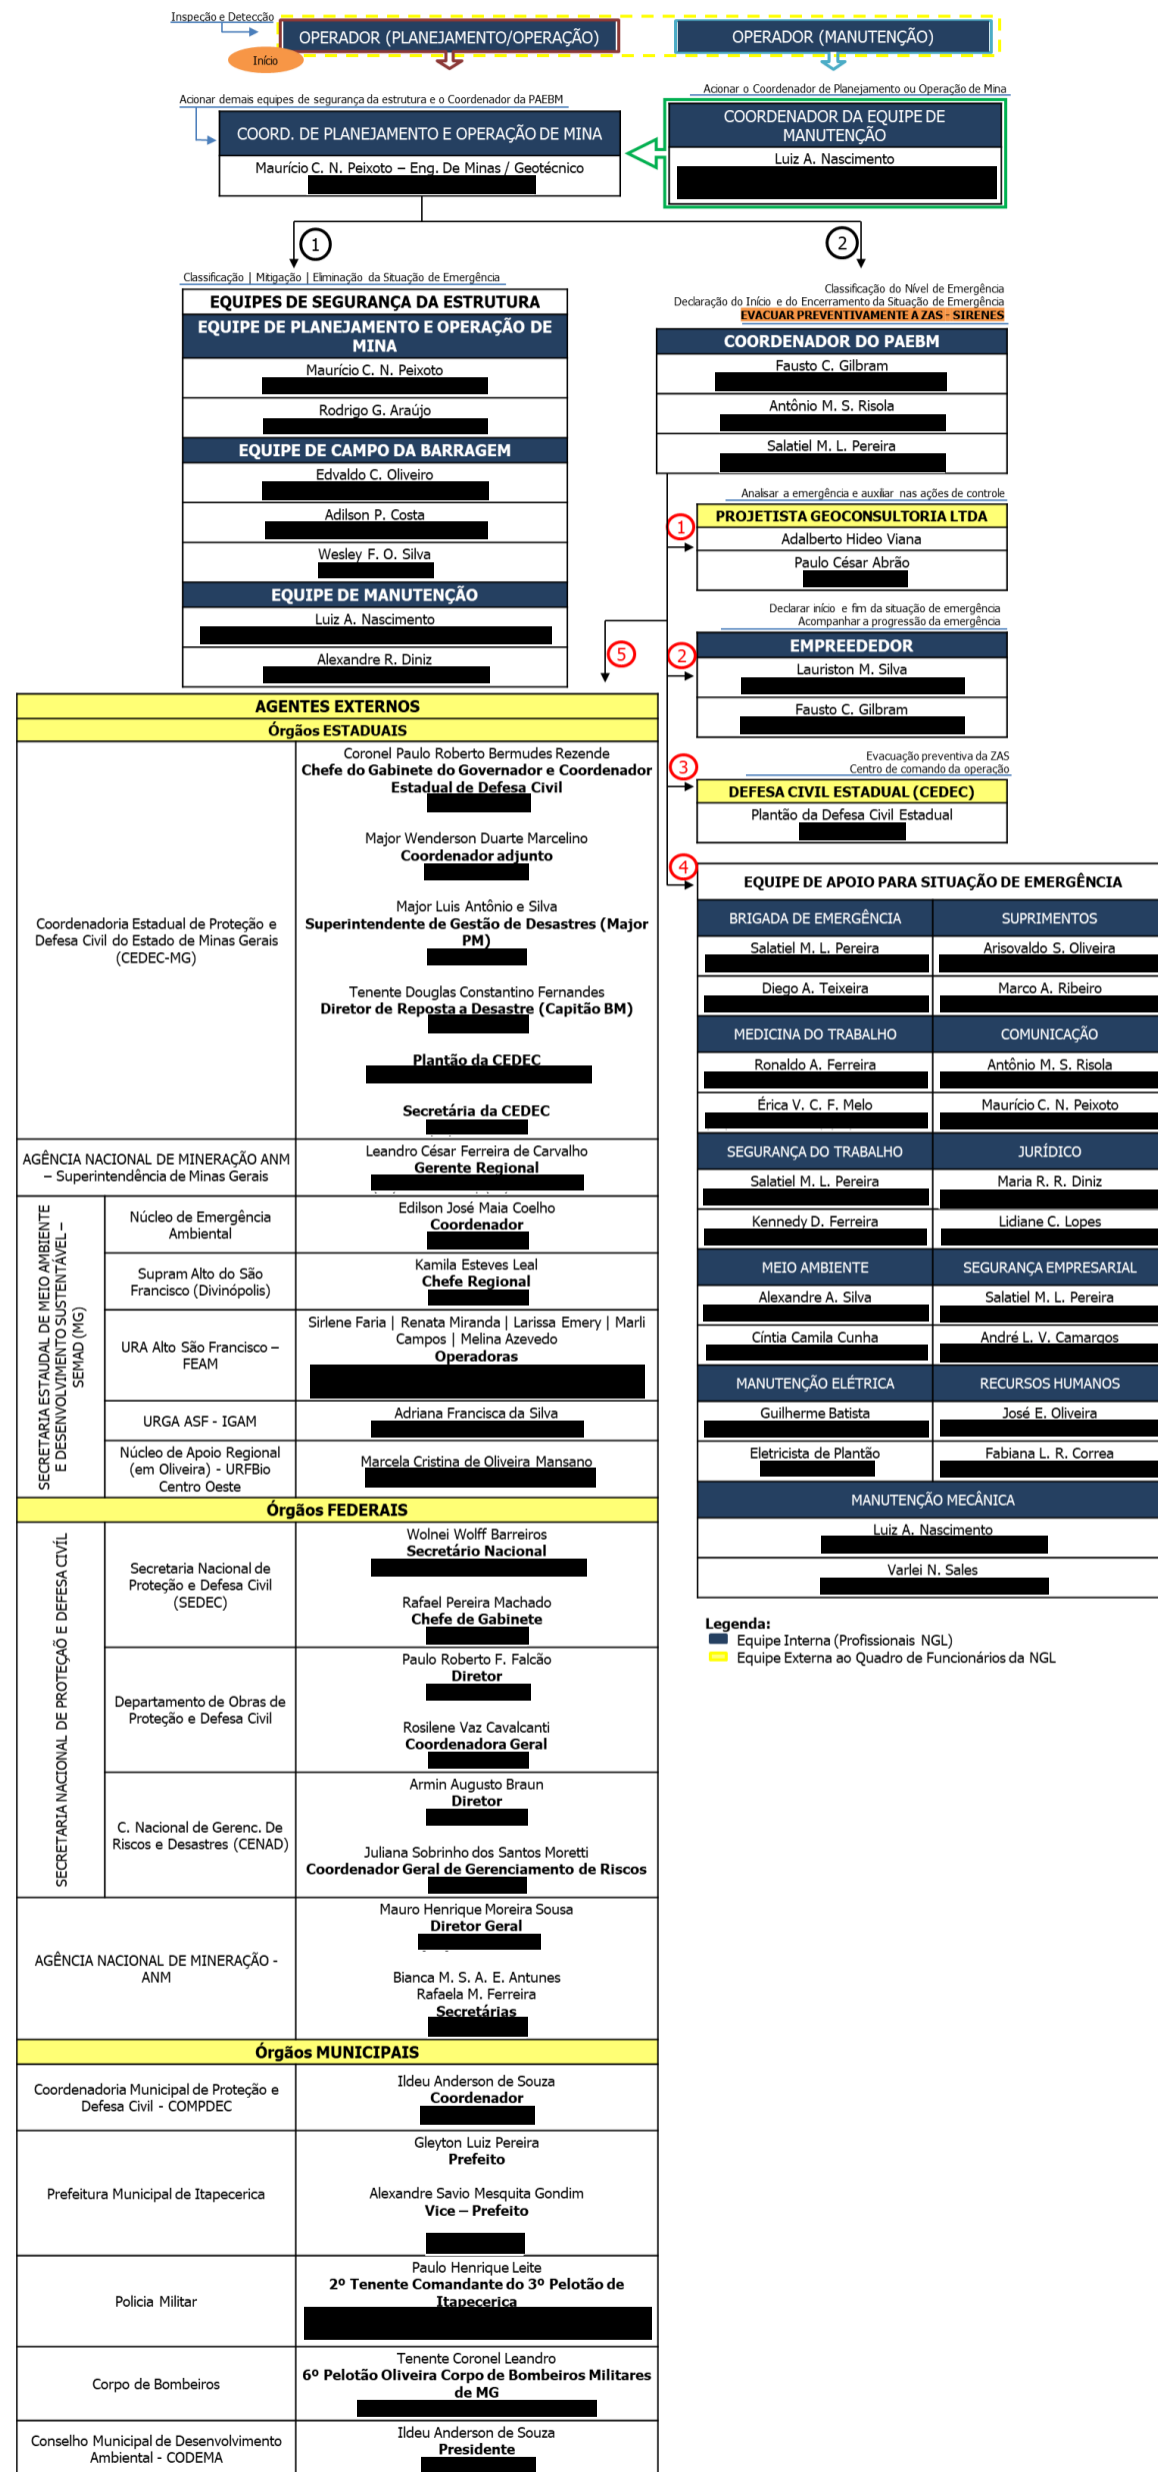
**Figura 11.3 – Fluxograma de notificações para utilização em emergência de nível 2. Os números nos círculos indicam a prioridade do contato. O anexo III do PAEBM contém os telefones dos agentes externos**

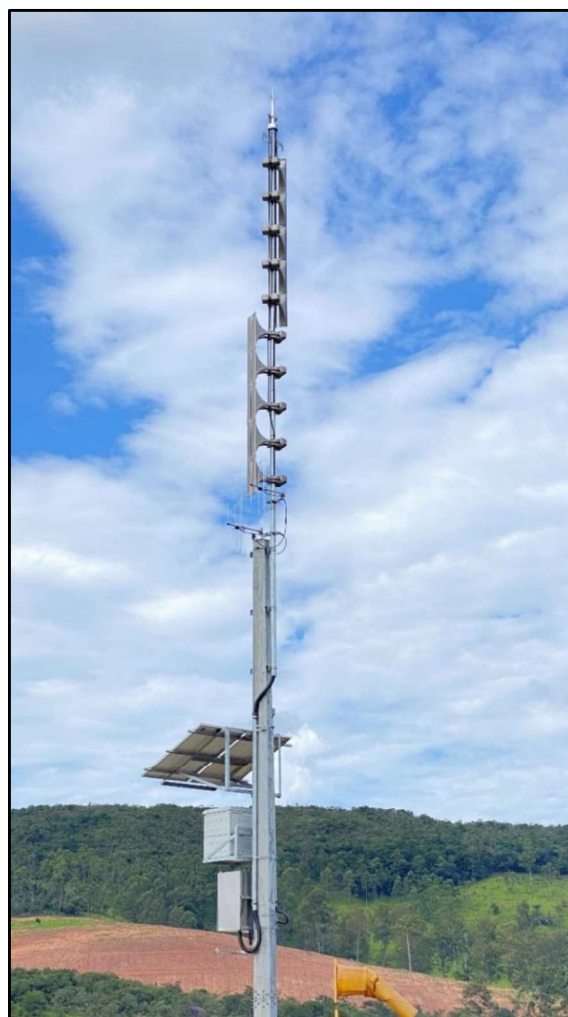
**Figura 13.1 – Sirene implantada próxima a ZAS da mancha de inundação da estrutura de contenção de rejeitos B1**

As sirenes serão acionadas do centro de monitoramento, que funciona 24 horas por dia todos os dias da semana.

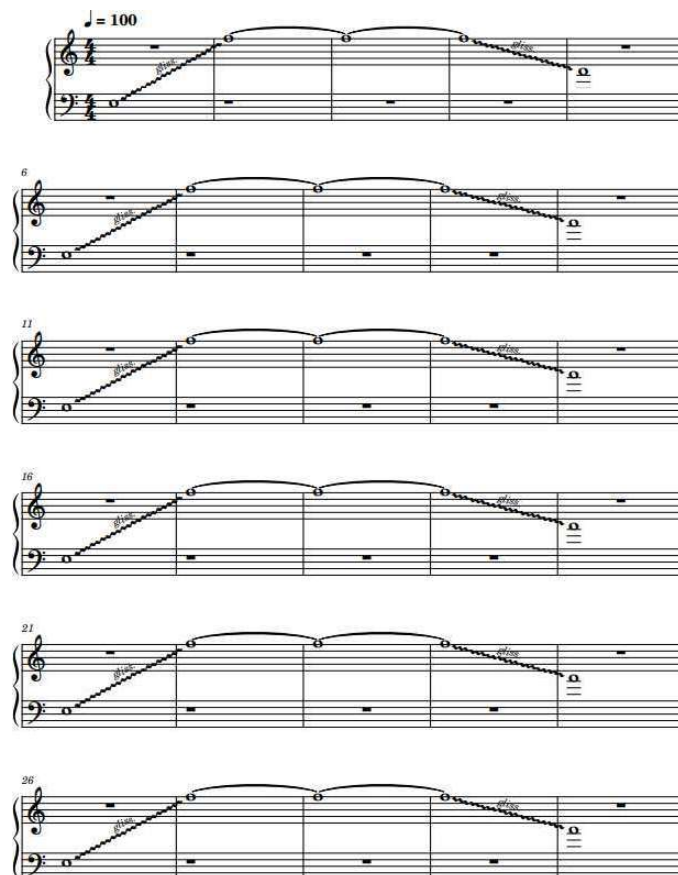
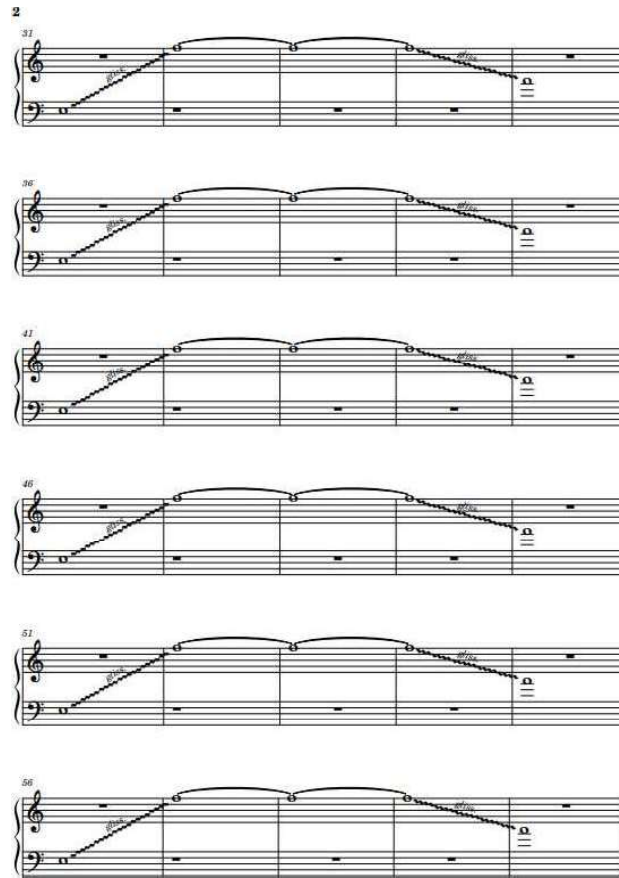
**Figura 13.2 – Tom das sirenes de acordo com o Anexo I da Res. GMG nº 83/2024**

O tom das sirenes também foi definido no Anexo I. Segue reprodução da partitura na **Figura 13.2**.

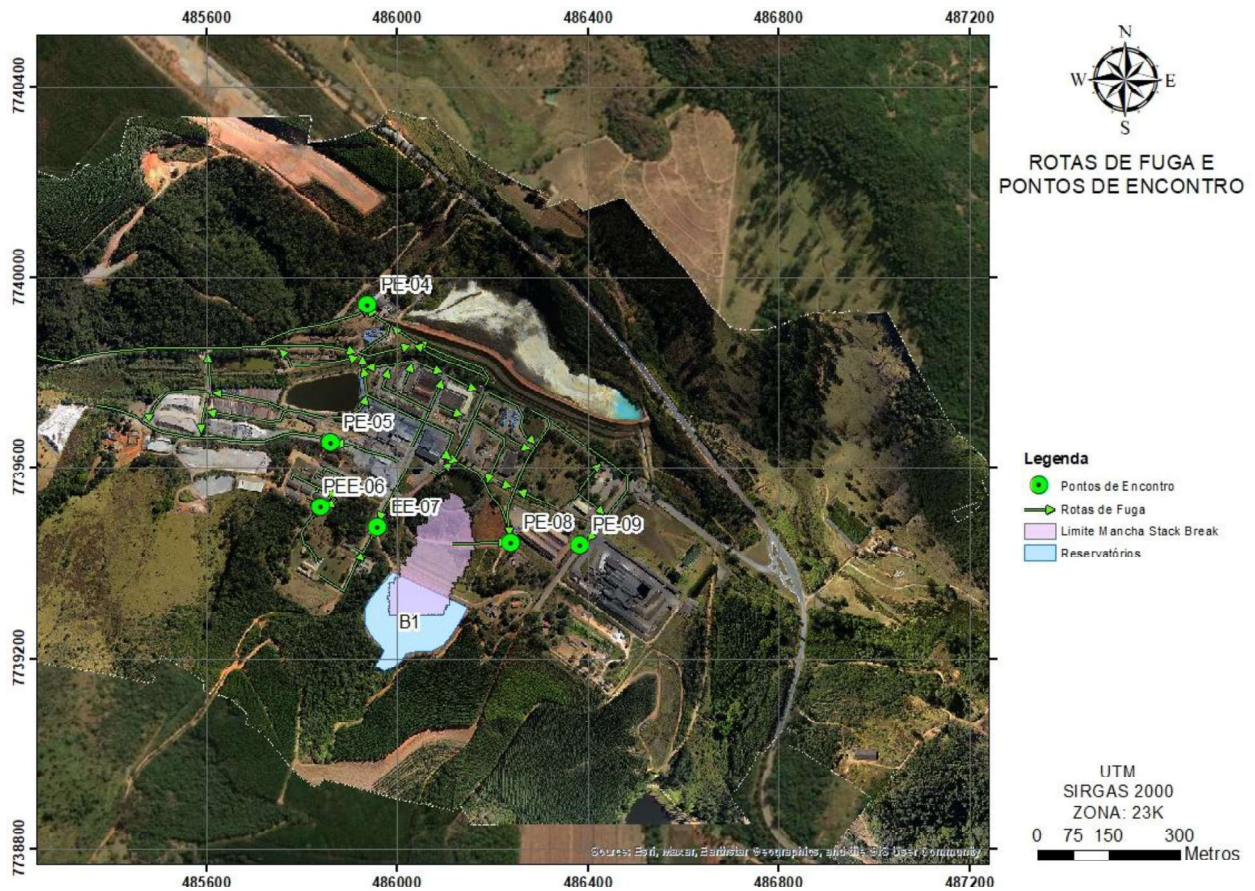
**Figura 15.1 – Rotas de fuga concebidas para a evacuação da população flutuante que trafega a região de inundação. Foram pré-determinados seis (06) pontos de encontro na área de prédios comerciais. Os antigos pontos de encontro que não serão mais úteis ainda foram mantidos pelo empreendedor, mas não foram apresentados na figura e deverão ser abandonados na medida em que os órgãos públicos reconhecem a descaracterização da estrutura B1**

As rotas de fuga são caminhos destinados à evacuação em caso de emergência, e que conduzem ao ponto de encontro. Elas foram definidas na busca pelo trajeto mais rápido e seguro para guiar a população vulnerável aos pontos de encontro. As rotas de fuga foram pensadas para que cada conjunto direcionasse para um ponto de encontro específico. Assim, buscou-se minimizar possíveis dificuldades de deslocamento, como barreiras físicas, inclinações excessivas e / ou transposições de obstáculos.

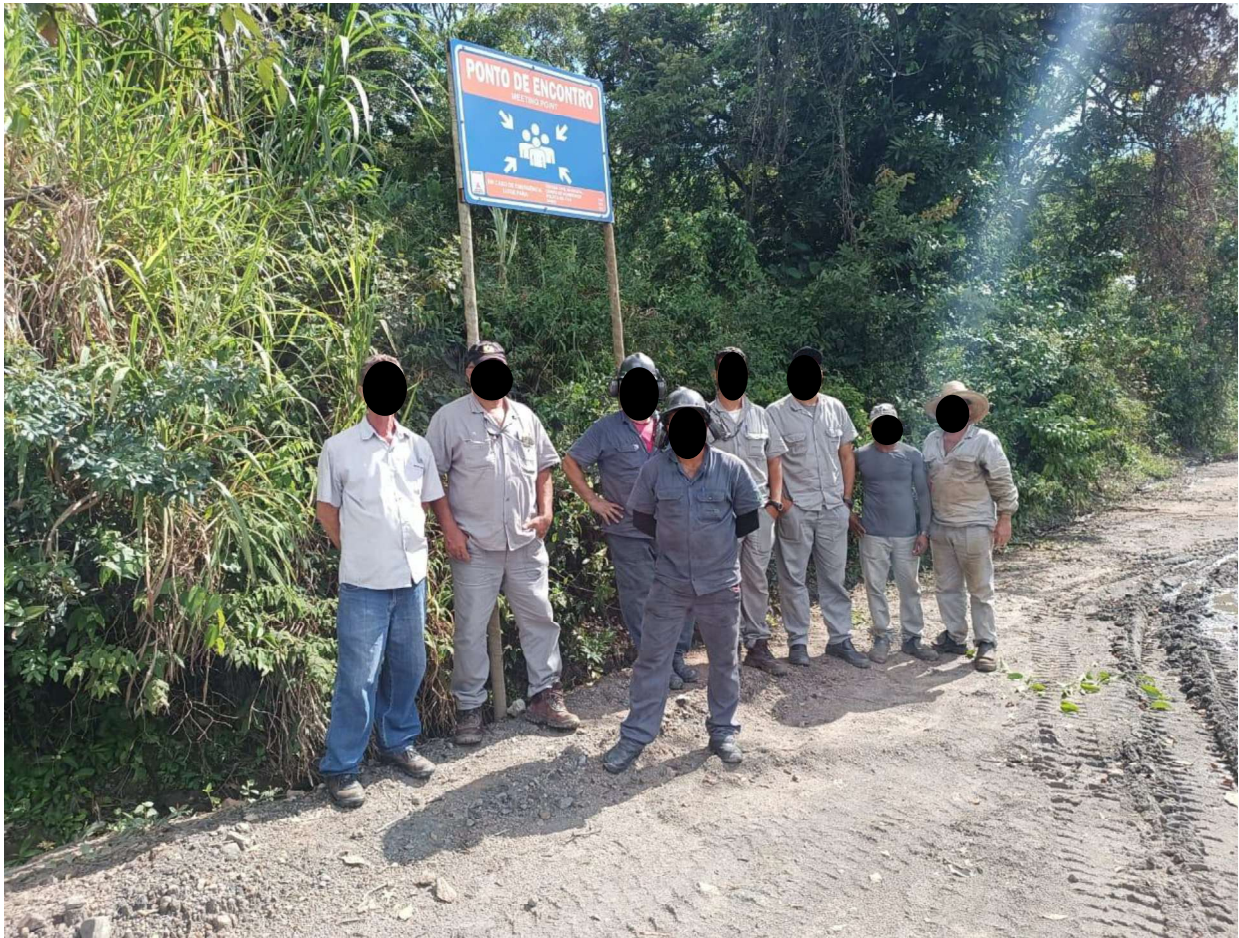
**Figura 15.2 – Treinamento prático realizado no ciclo de ACO 2023-2024. A placa de sinalização estava em boas condições e de acordo com o Anexo A de GMG (2024)**

As rotas de fuga e os pontos de encontro foram inspecionados na última ACO, ciclo de julho de 2023 e junho de 2024, e aprovados. A sinalização utilizada obedeceu a GMG (2024) (**Figura 15.2**).
