**Cliente :** Nacional de Grafite Ltda.

**Projeto :** Unidade de Itapecerica - MG

**Objeto :** Barragem B2  
Relatório de Inspeção de Segurança Regular (RISR) – ANM  
Relatório Técnico de Auditoria de Segurança de Barragem (RTSB) - FEAM  
2º Semestre 2023

**Docto. :** Relatório Técnico  
GF33-RT-51      Rev. 0      agosto, 2023

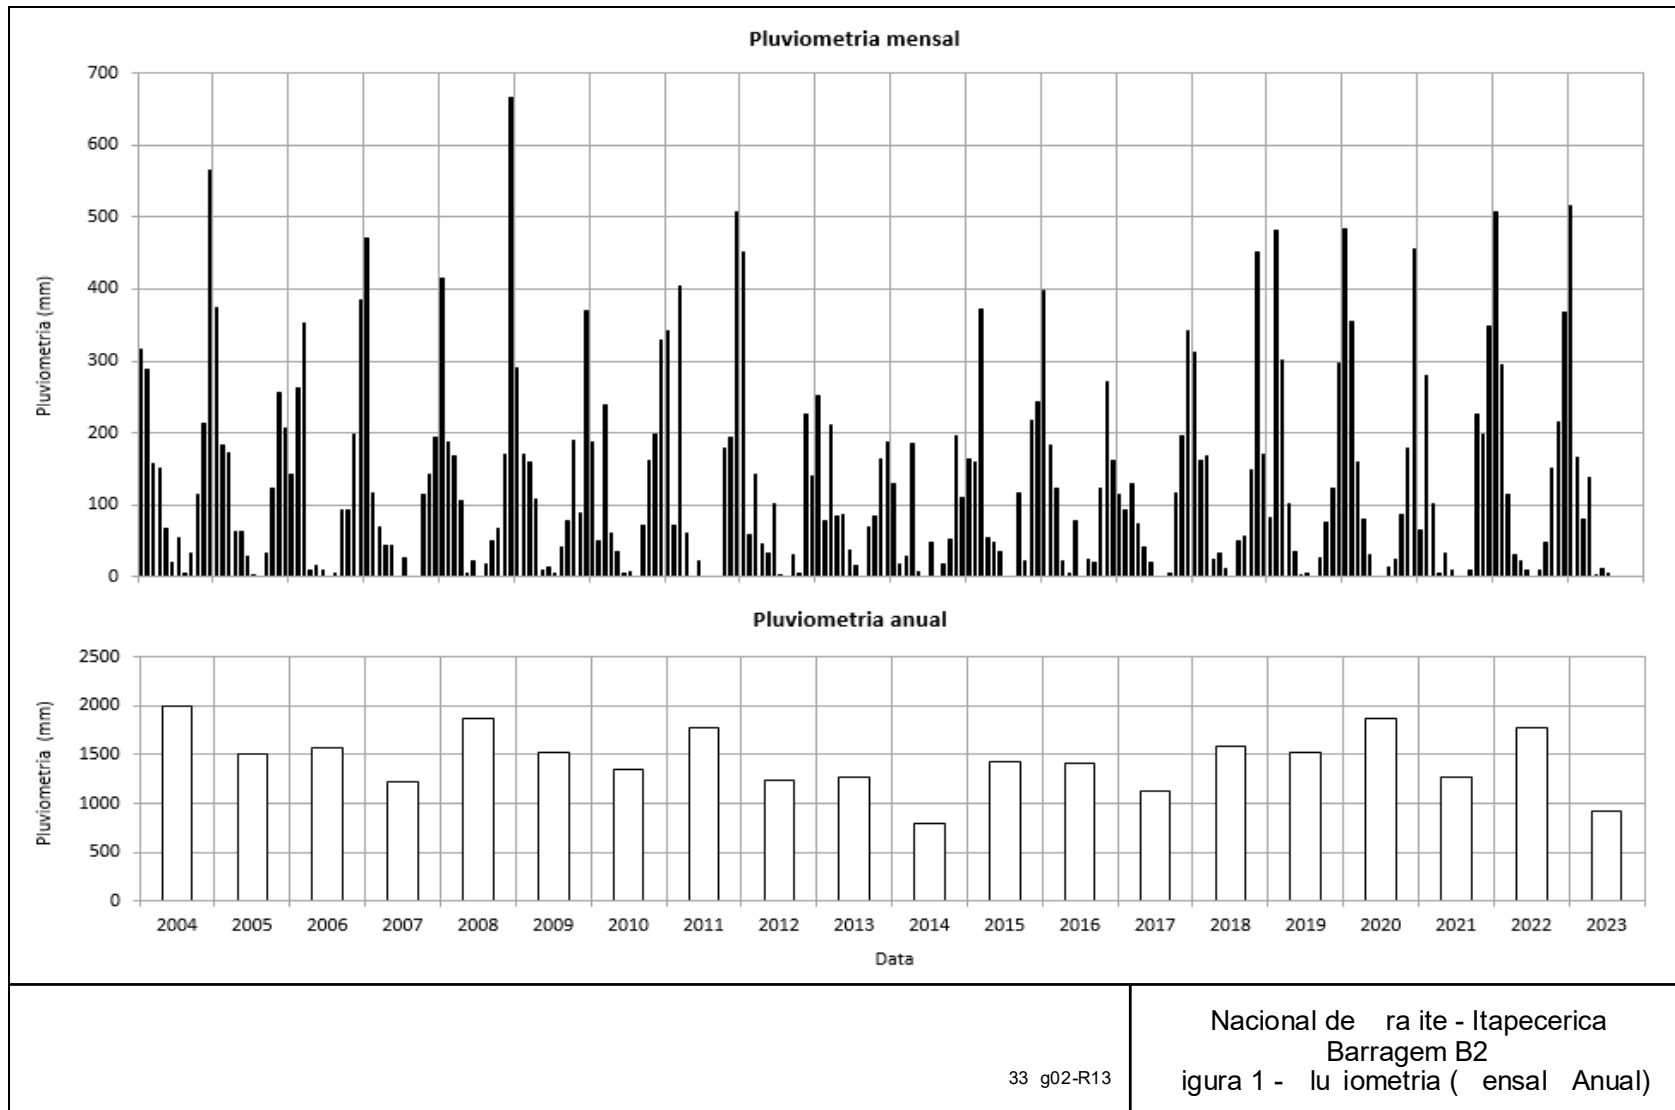
Nacional de Grafito - Itapeçerica  
Barragem B2  
Figura 1 - Pluviometria ( Mensal Anual)

Na figura 1 são apresentados os dados de pluviometria, mensais e anuais, medidos diariamente desde o ano de 2004. Considerando-se o período chuvoso como compreendido entre os meses de outubro de determinado ano até março do ano subsequente, o histórico de chuvas na região da Unidade é o seguinte, entre os anos de 2004 e 2023:
