**Projeto :** Unidade de Salto da Divisa - MG

**Objeto :** Barragem Califórnia  
Relatório de Inspeção de Segurança Regular (RISR) – ANM  
Relatório Técnico de Auditoria de Segurança de Barragem (RTSB) - FEAM  
2º Semestre 2023

**Docto. :** Relatório Técnico  
GF35-RT-21      Rev. 0      agosto, 2023

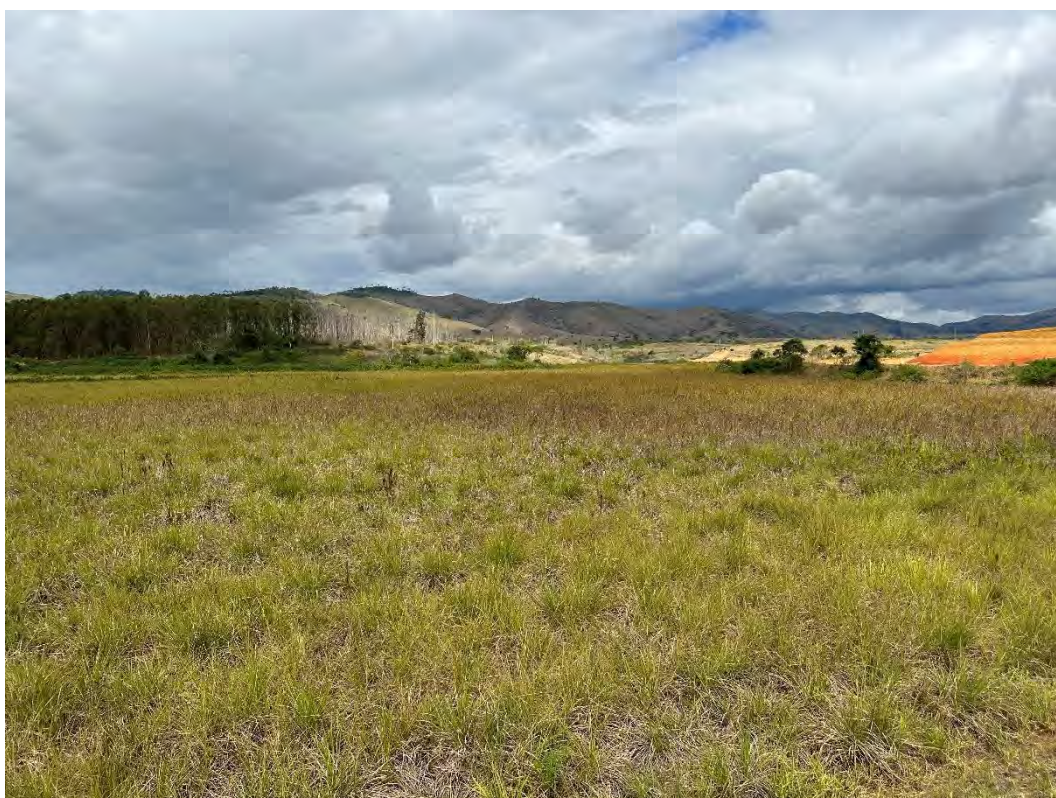
*Foto 1 – Reservatório da barragem.*

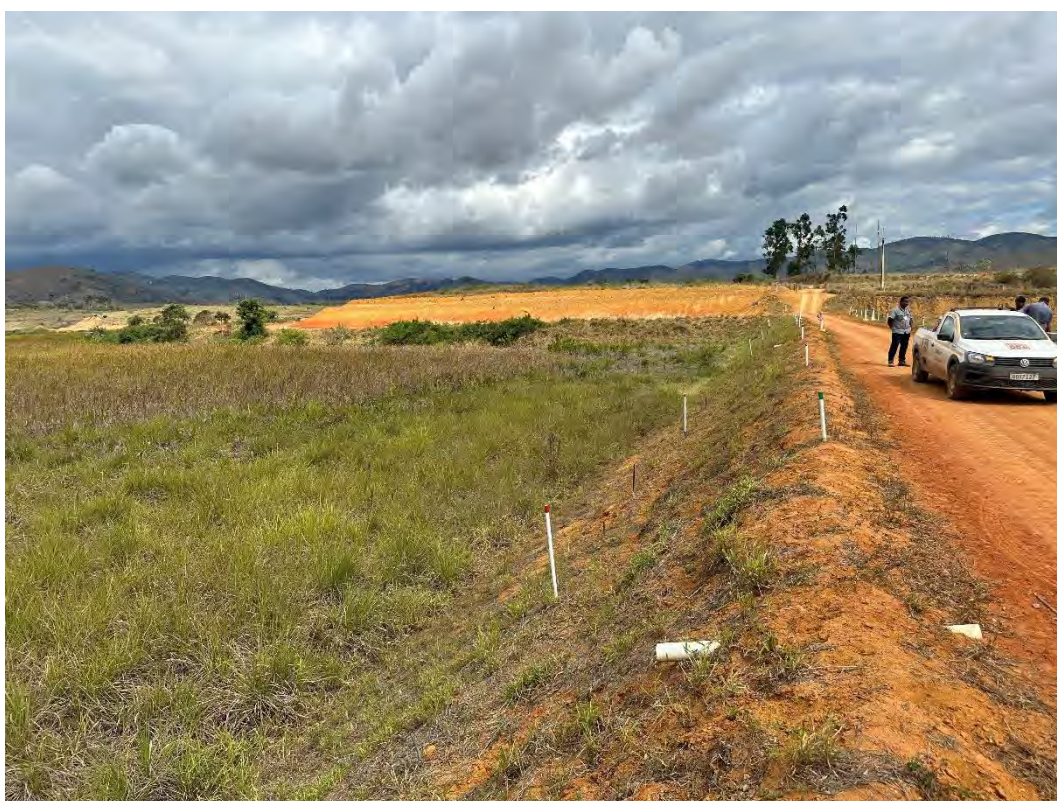
Foto 4 – Talude de montante – vista para a ombreira esquerda.

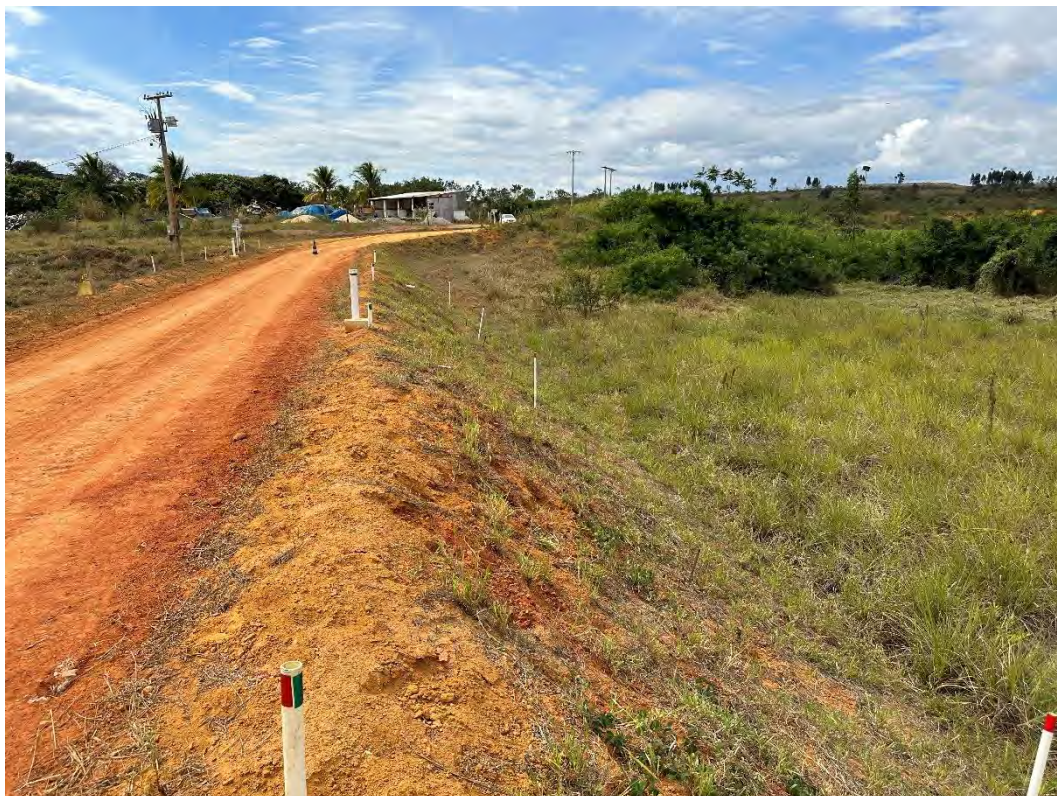
Foto 5 – Talude de montante – vista para a ombreira direita.

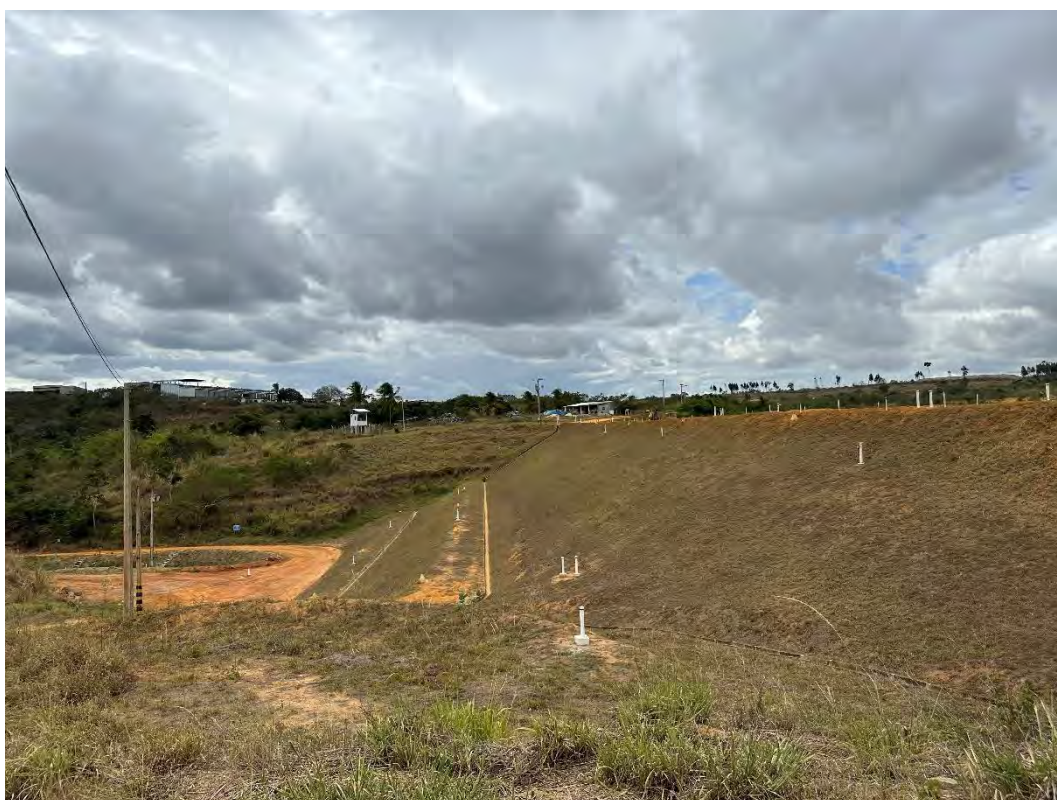
Foto 6 – Talude de jusante – vista para a ombreira direita.

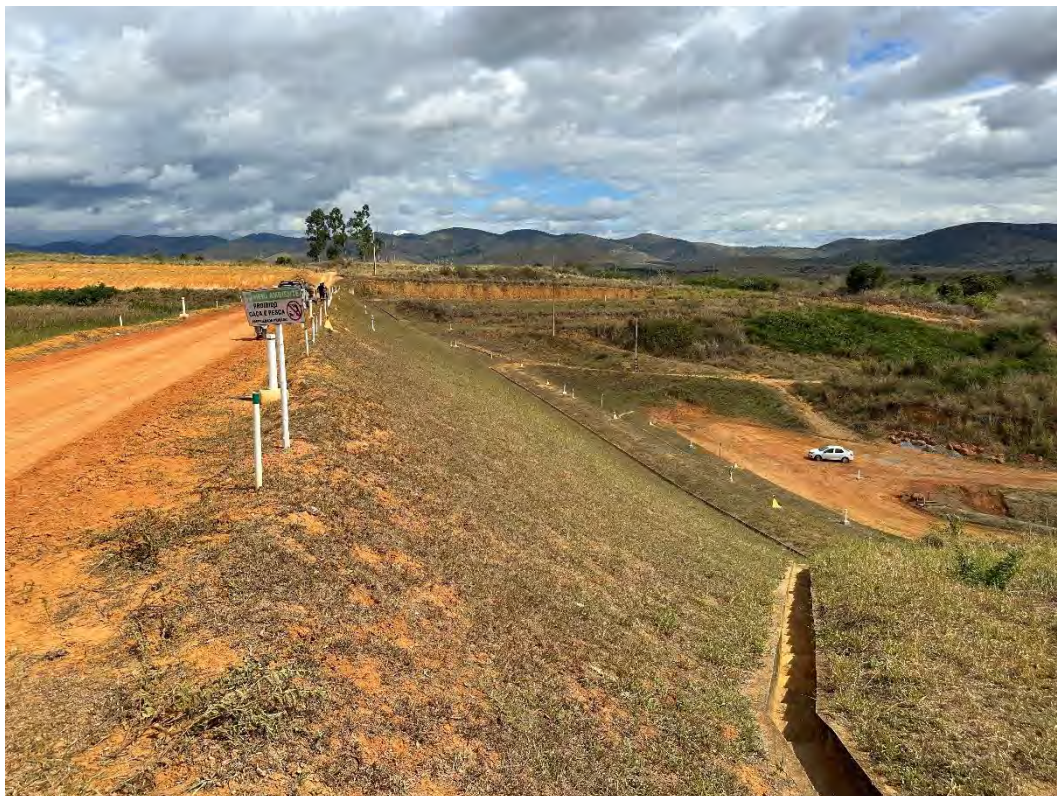
Foto 7 – Talude de jusante – vista para a ombreira esquerda.

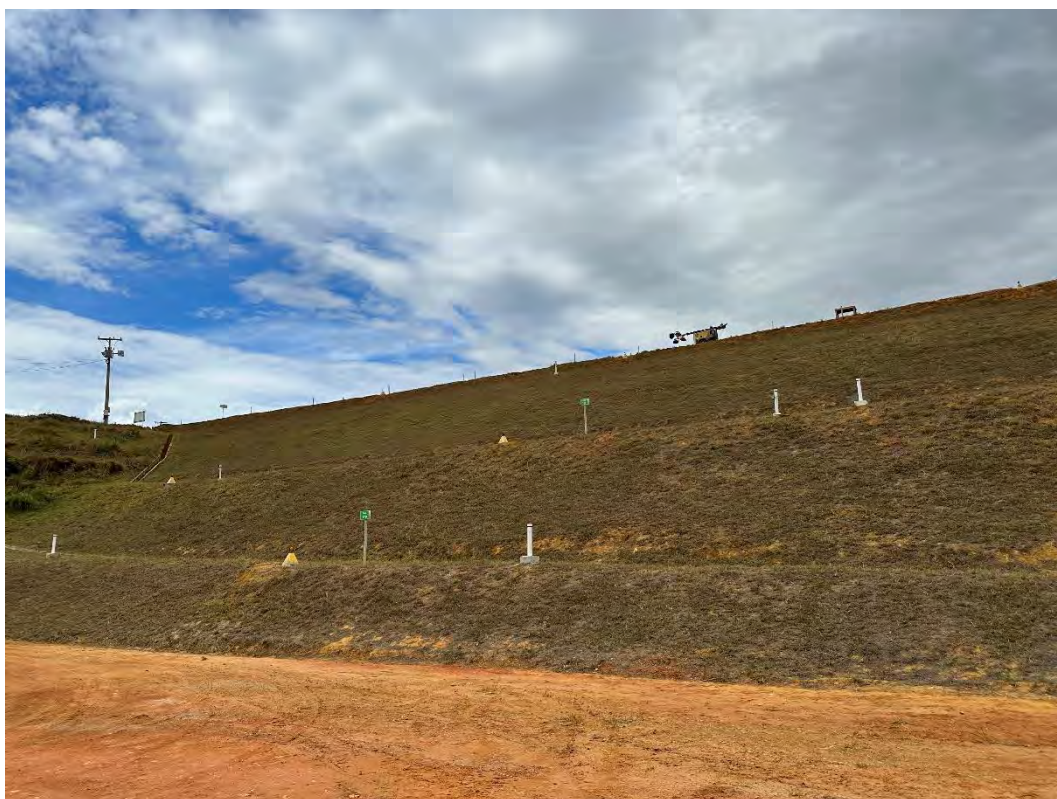
Foto 8 – Vista frontal do talude de jusante.

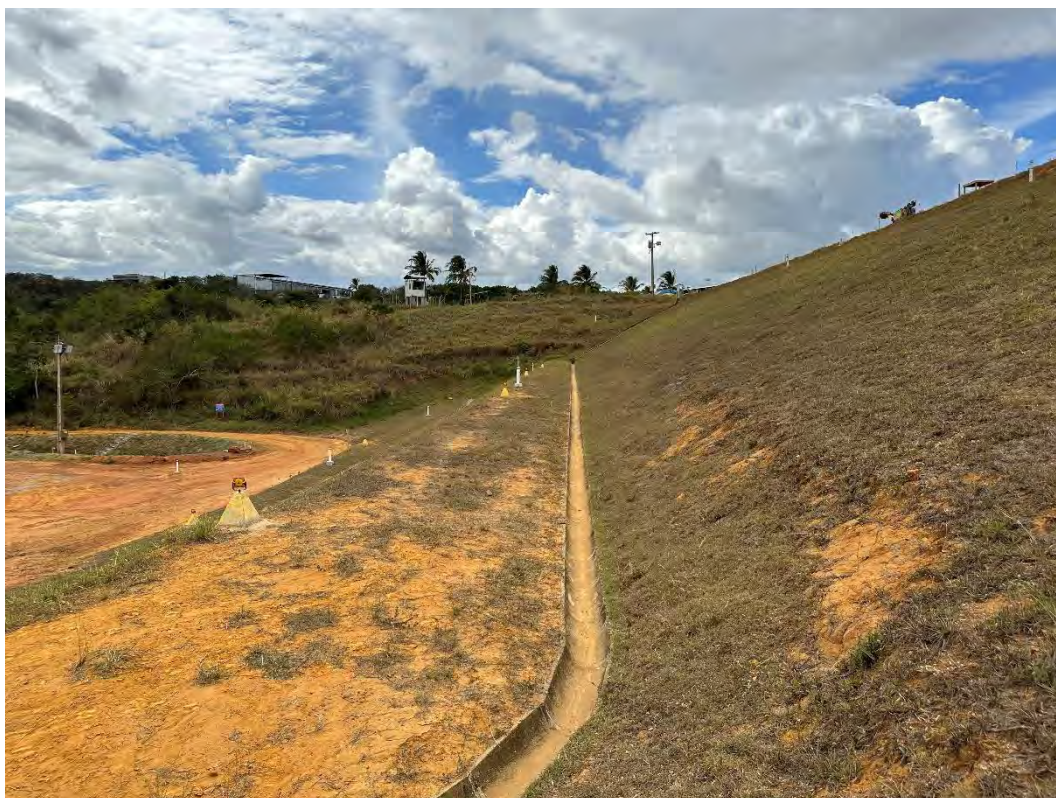
Foto 9 – Berma cota 175 m (var.) – Vista para a ombreira direita.

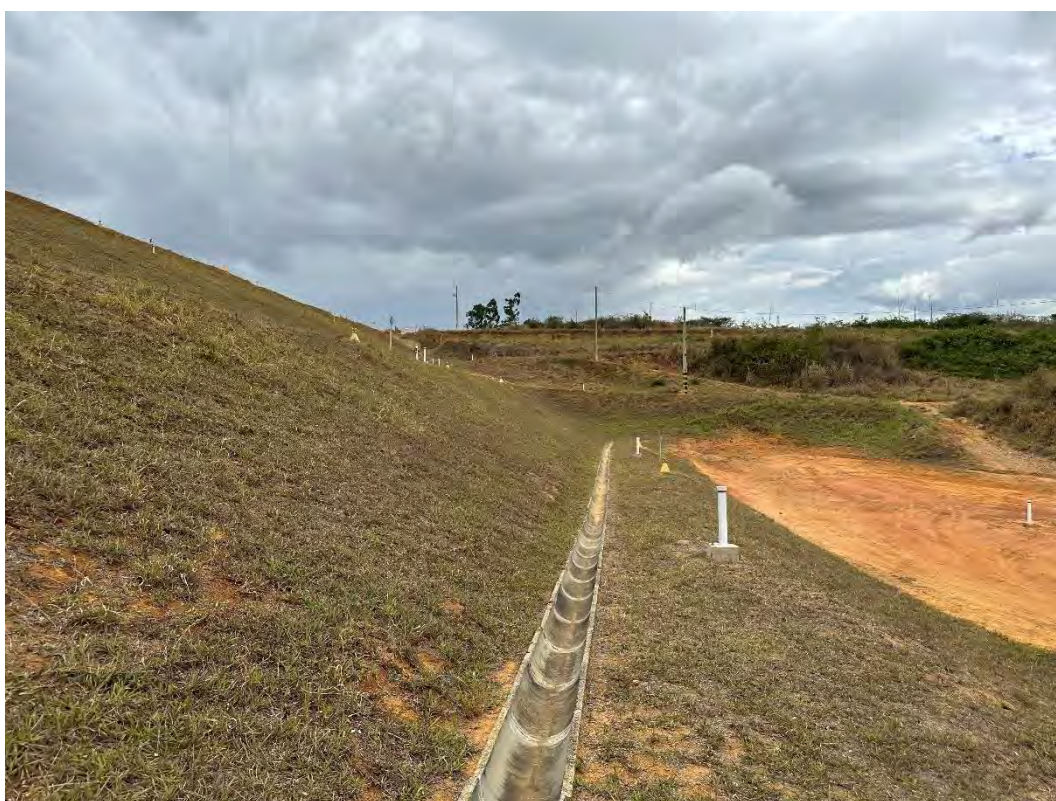
Foto 10 – Berma da cota 170 m (var.) – vista para a ombreira esquerda.

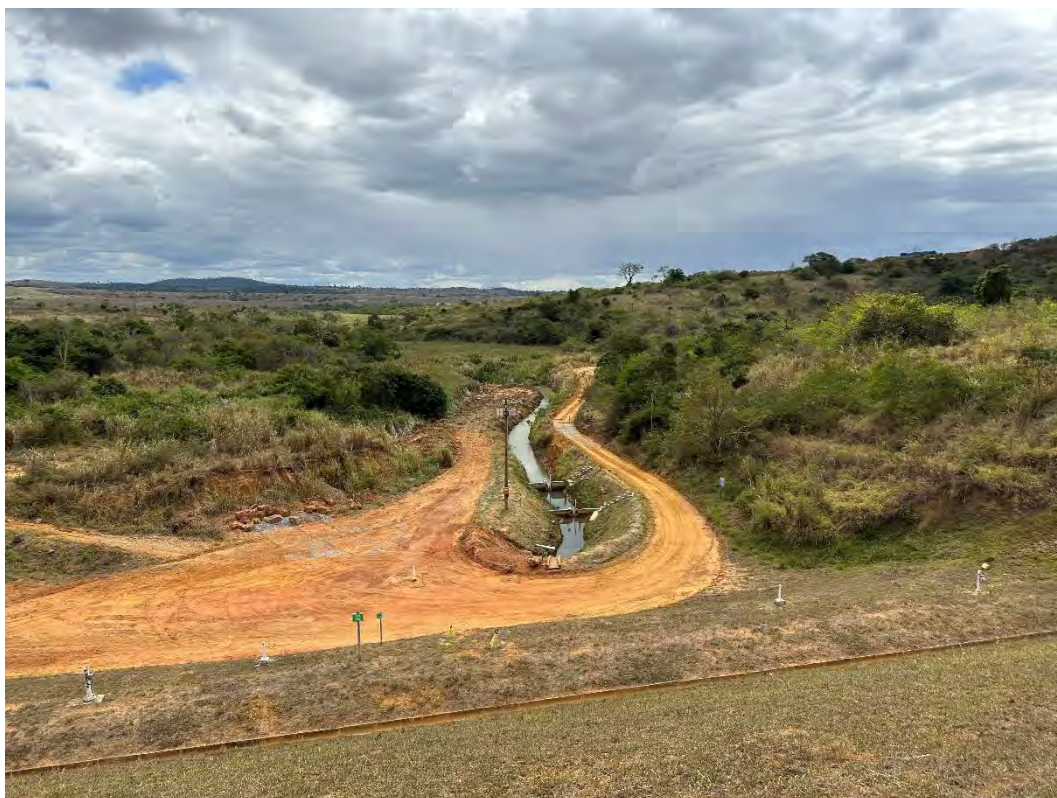
Foto 11 – Área de jusante – detalhe para o canal de drenagem do medidor de vazão.

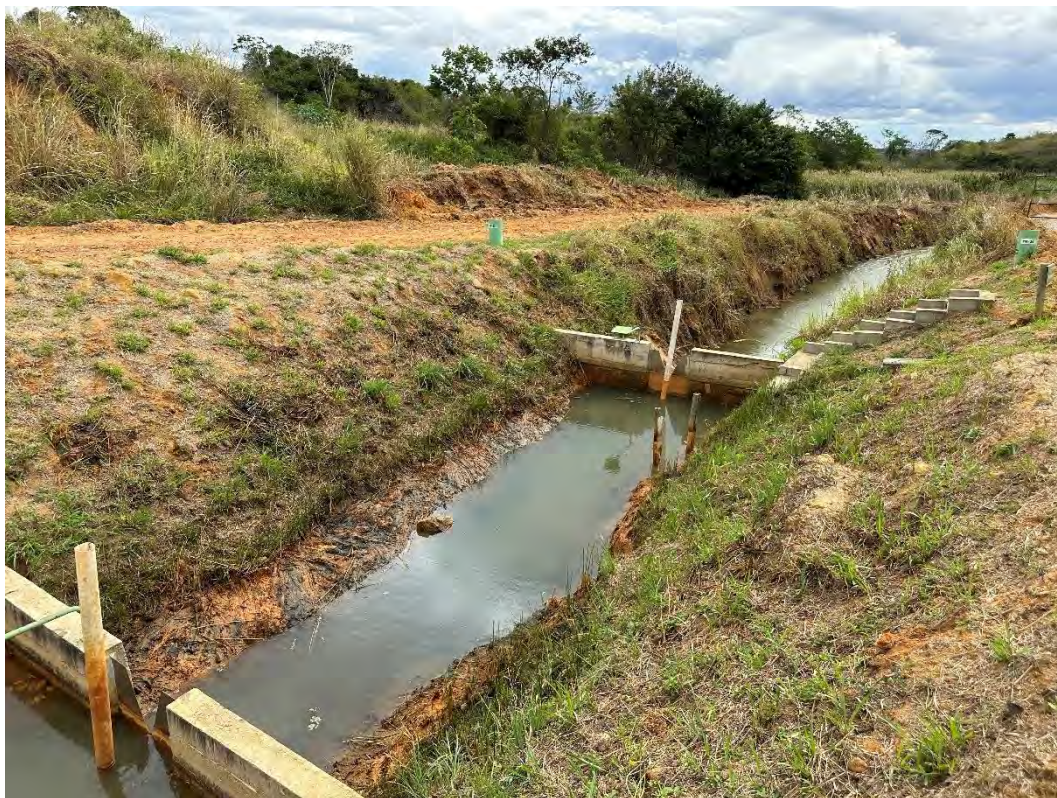
Foto 13 – Medidores de vazão.

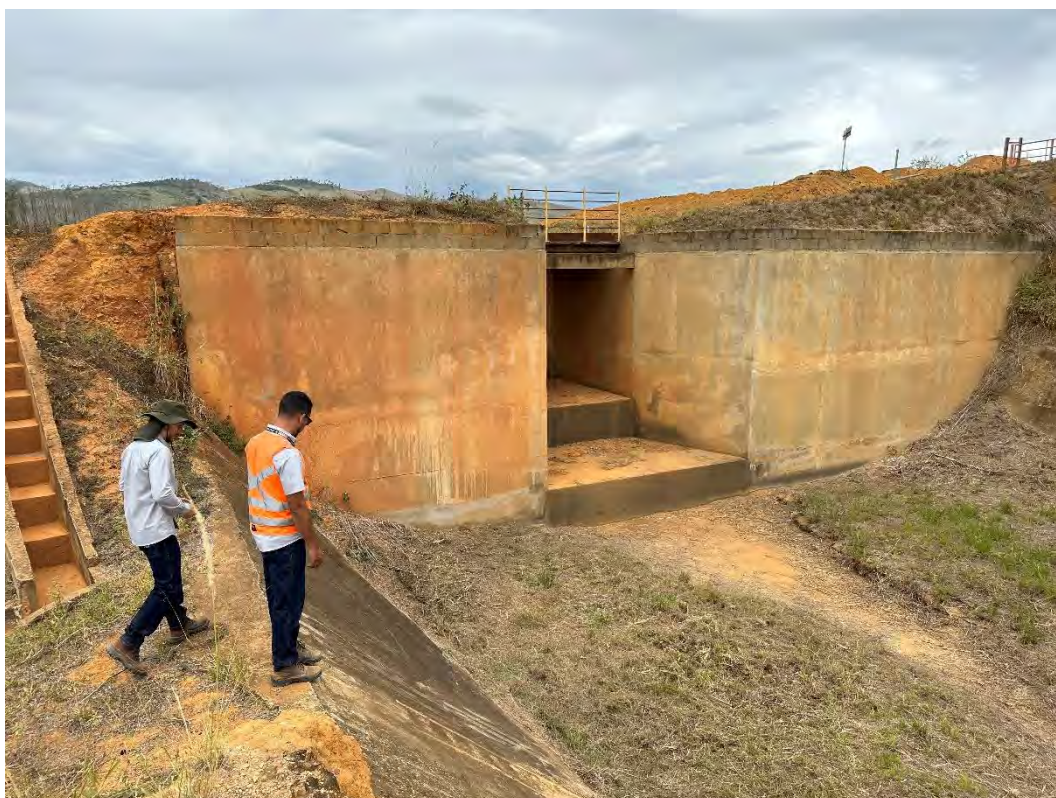
Foto 18 – Desemboque do extravasor – detalhe da soleira de concreto

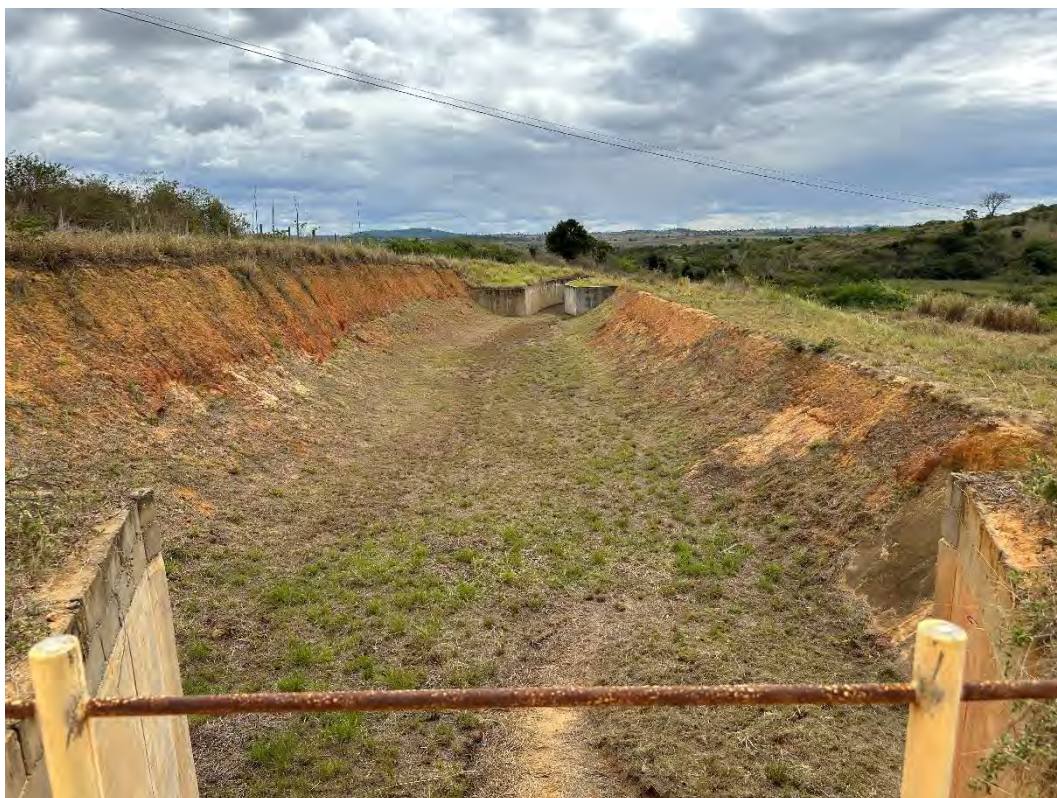
Foto 19 – Vista do canal do extravasor – vista para jusante

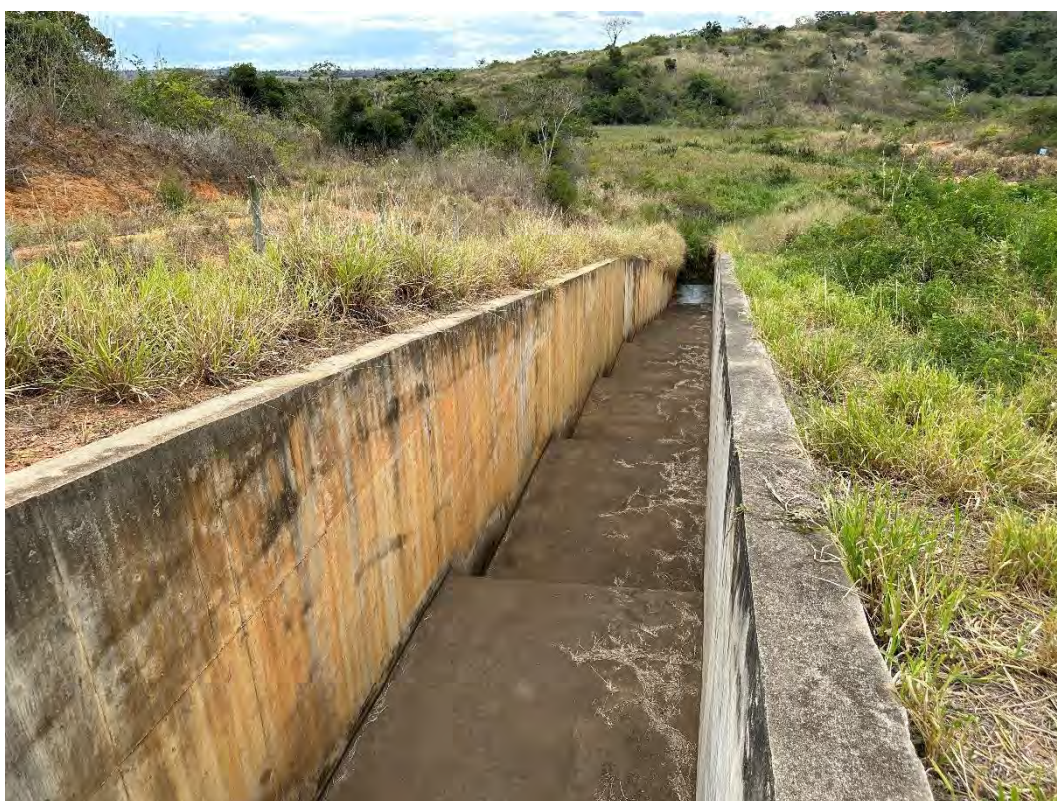
Foto 20 – Trecho do canal extravasor em concreto – Escada hidráulica.
