**Cliente :** Nacional de Grafite Ltda.

**Projeto :** Unidade de Salto da Divisa - MG

**Objeto :** Barragem Califórnia  
Relatório Técnico de Auditoria de Segurança de Barragem (RTSB) - FEAM

**Docto. :** Relatório Técnico  
GF35-RT-29 Rev. 0 agosto, 2025

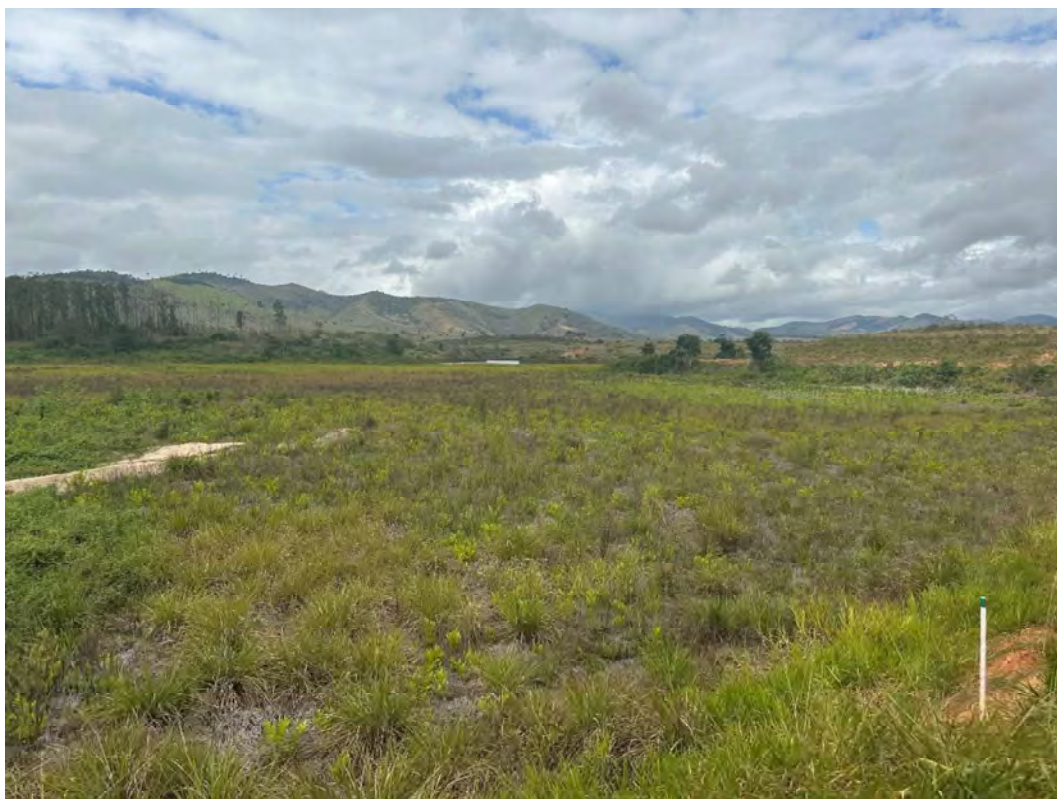
*Foto 3 – Reservatório da barragem.*

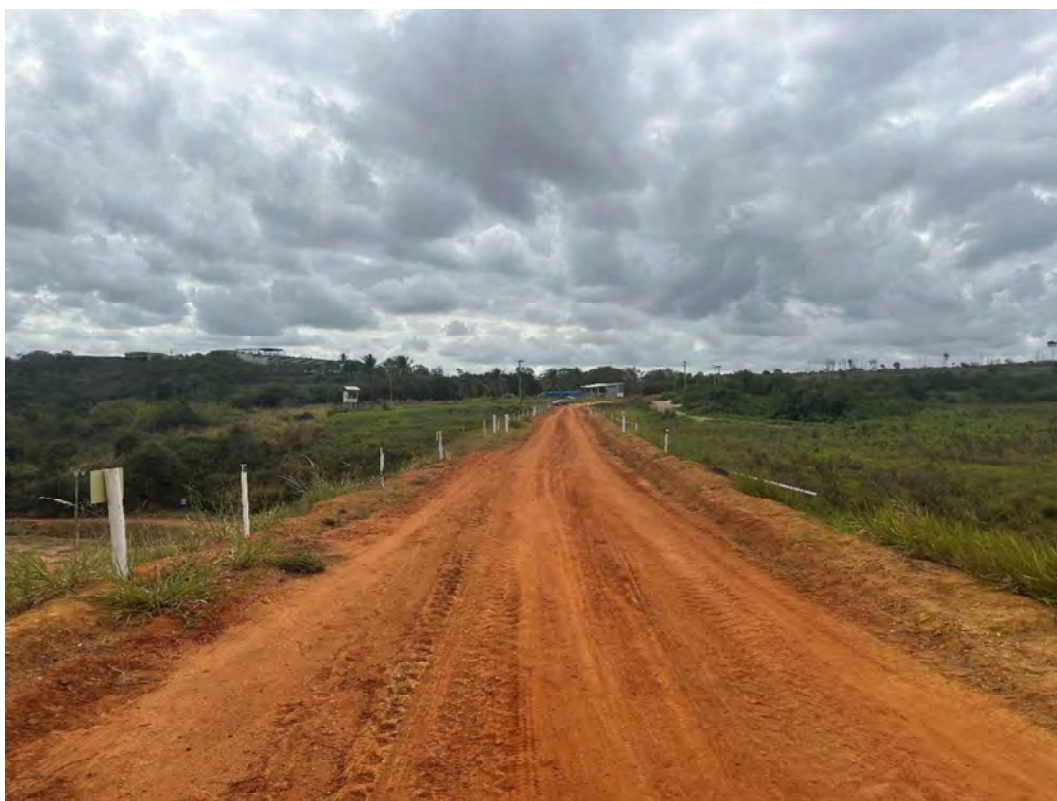
*Foto 4 – Crista da barragem – vista para a ombreira direita.*

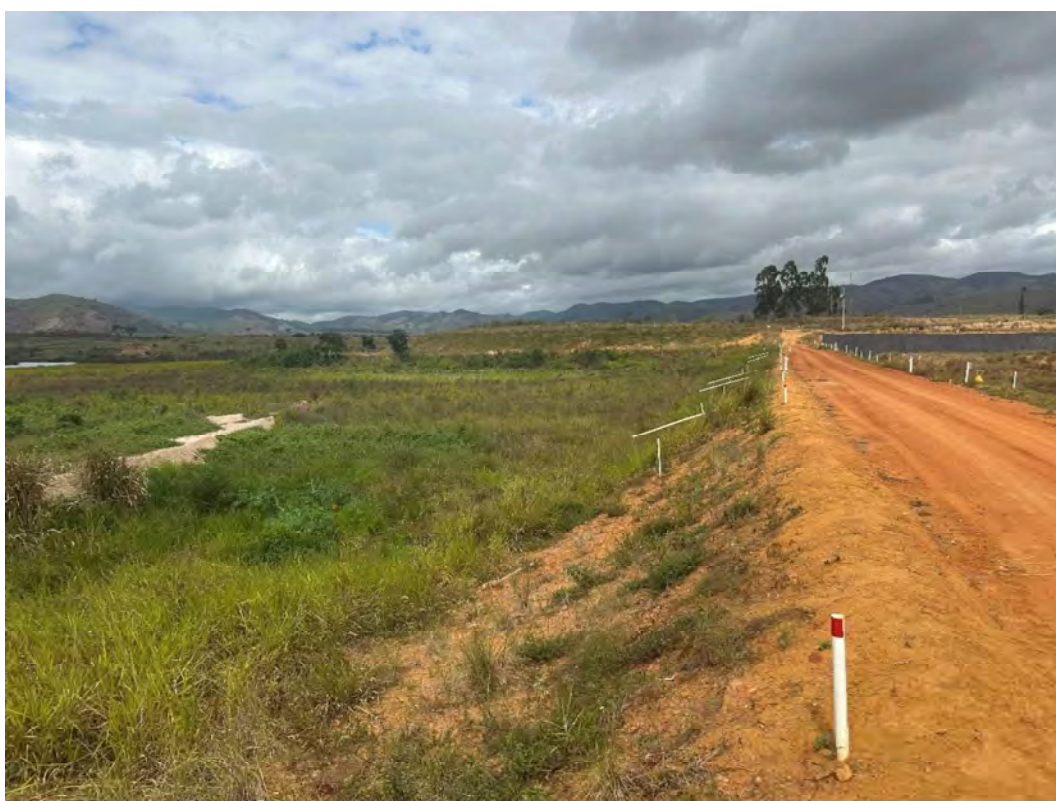
*Foto 6 – Talude de montante – vista para a ombreira esquerda.*

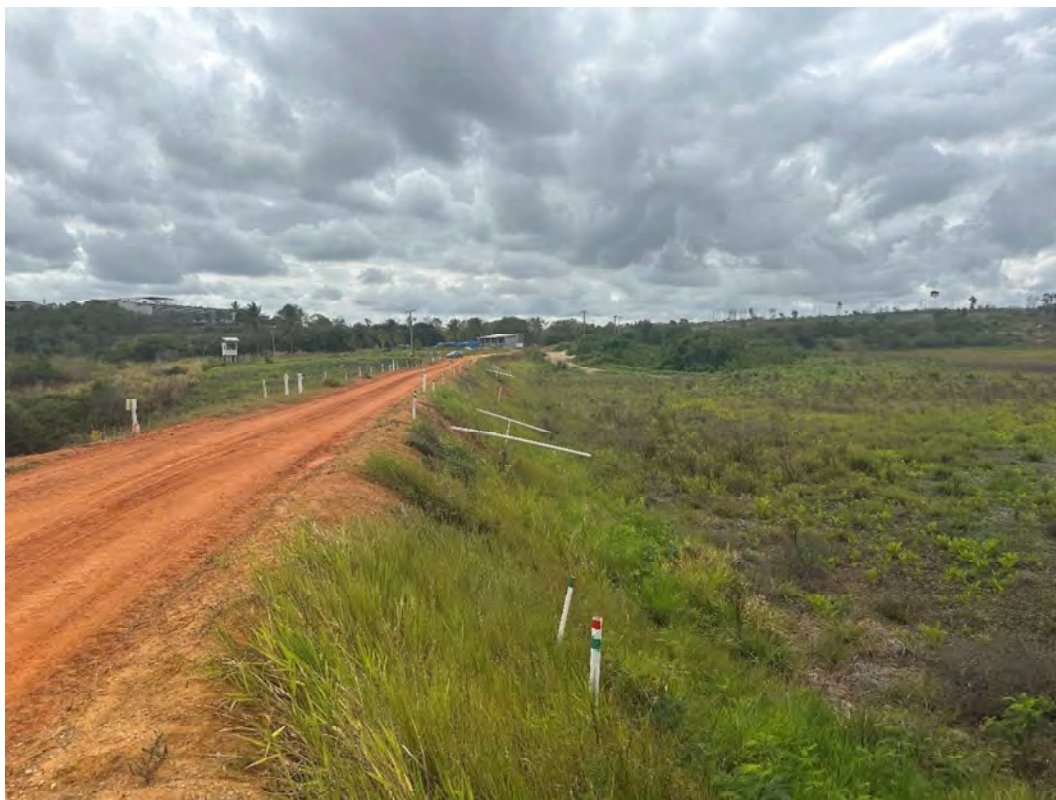
*Foto 7 – Talude de montante – vista para a ombreira direita.*

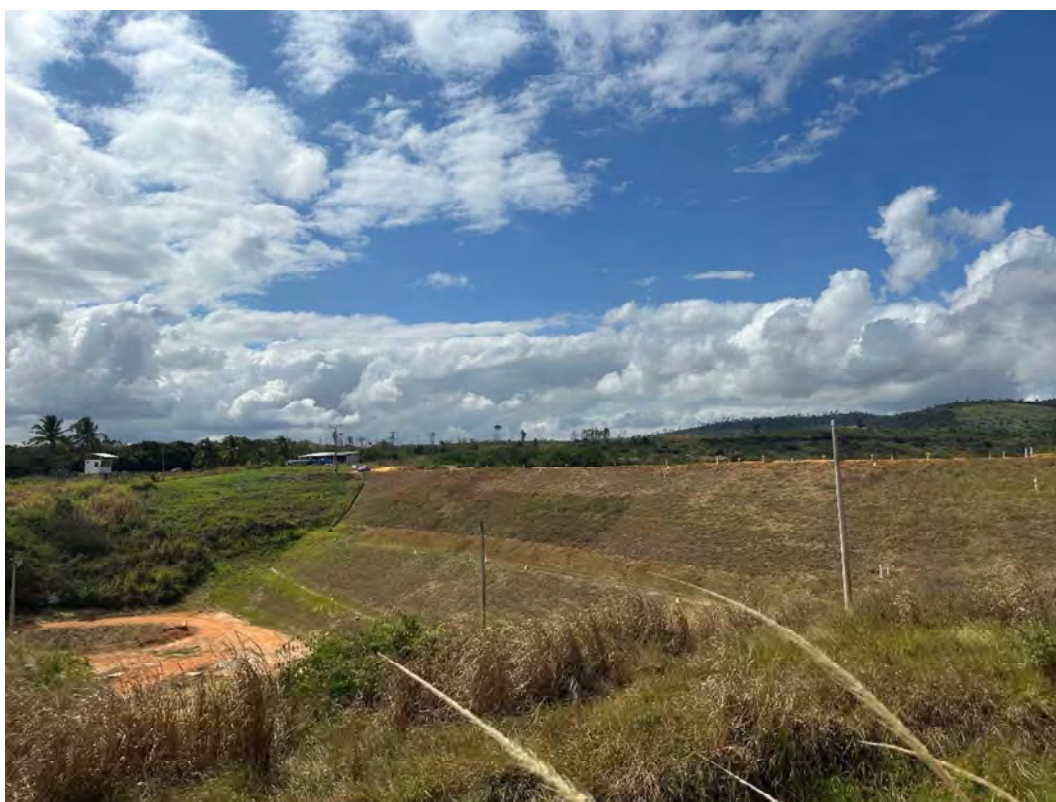
*Foto 8 – Talude de jusante – vista para a ombreira direita.*

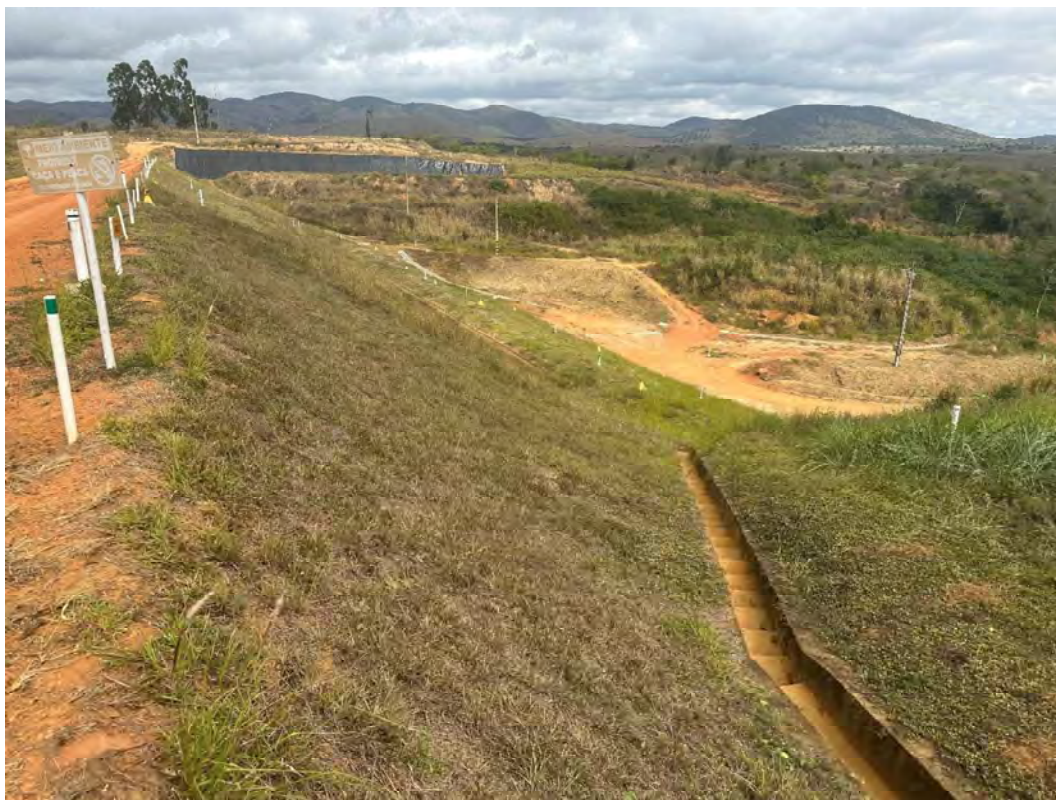
Foto 9 – Talude de jusante – vista para a ombreira esquerda.

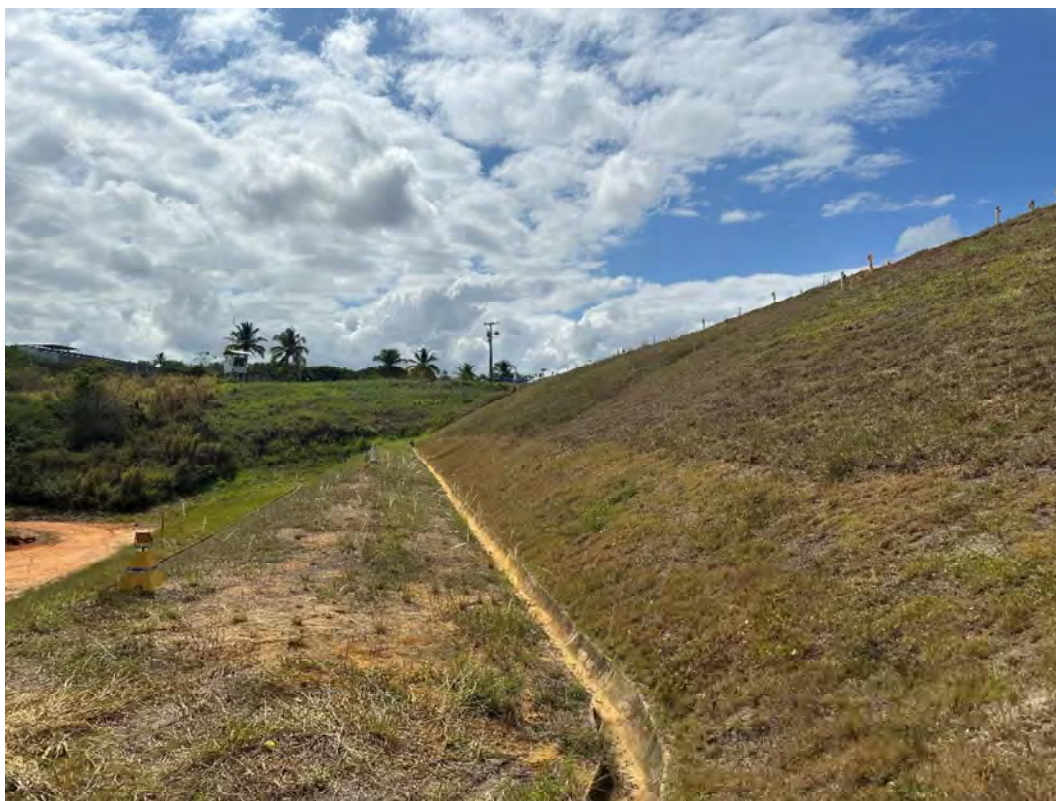
Foto 10 – Berma cota 175 m (var.) – Vista para a ombreira direita.

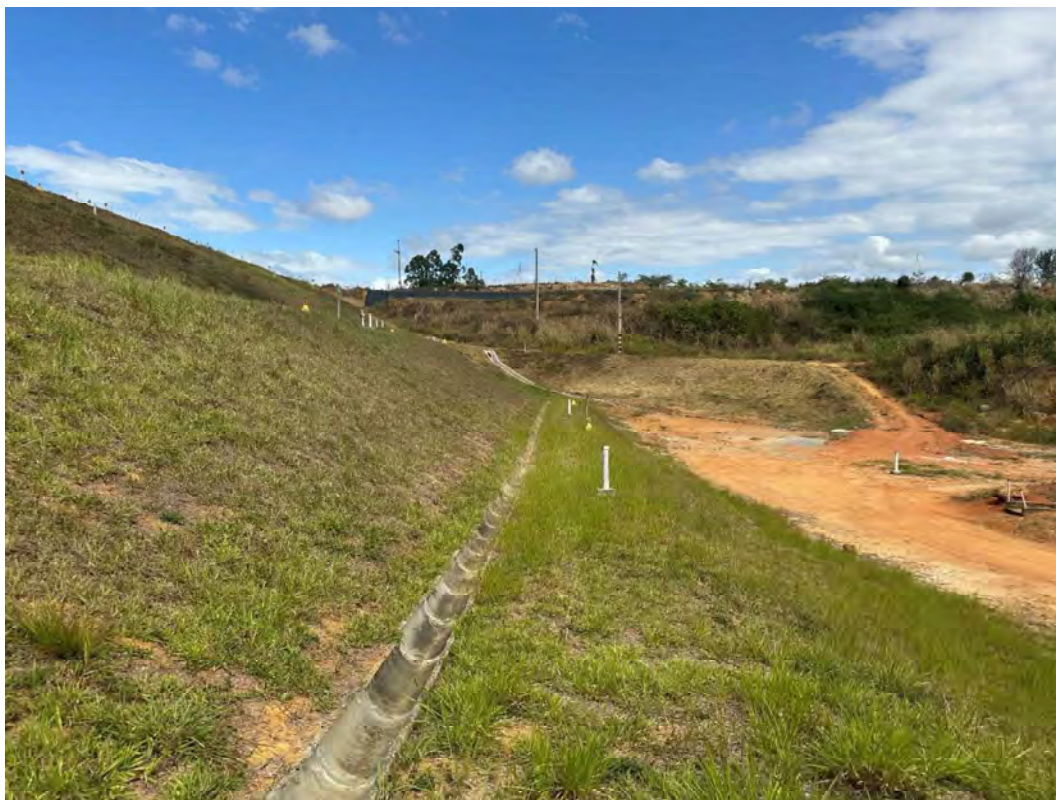
Foto 11 – Berma da cota 170 m (var.) – vista para a ombreira esquerda.

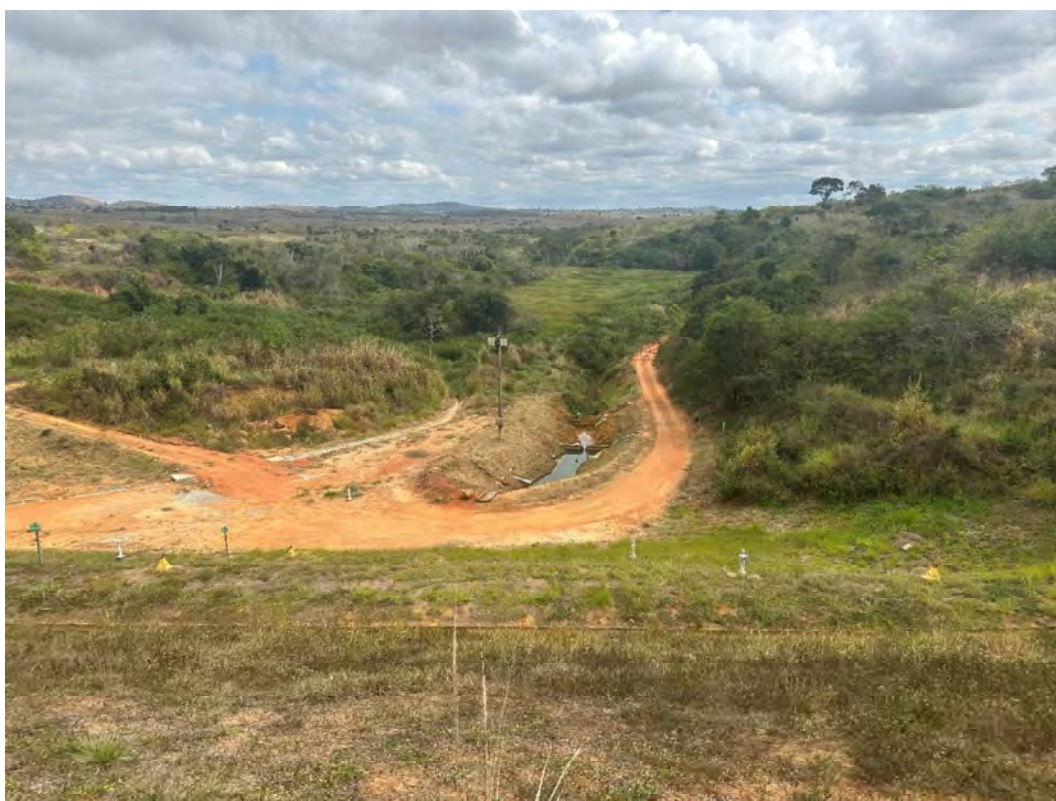
Foto 12 – Área de jusante – detalhe para o canal de drenagem do medidor de vazão.

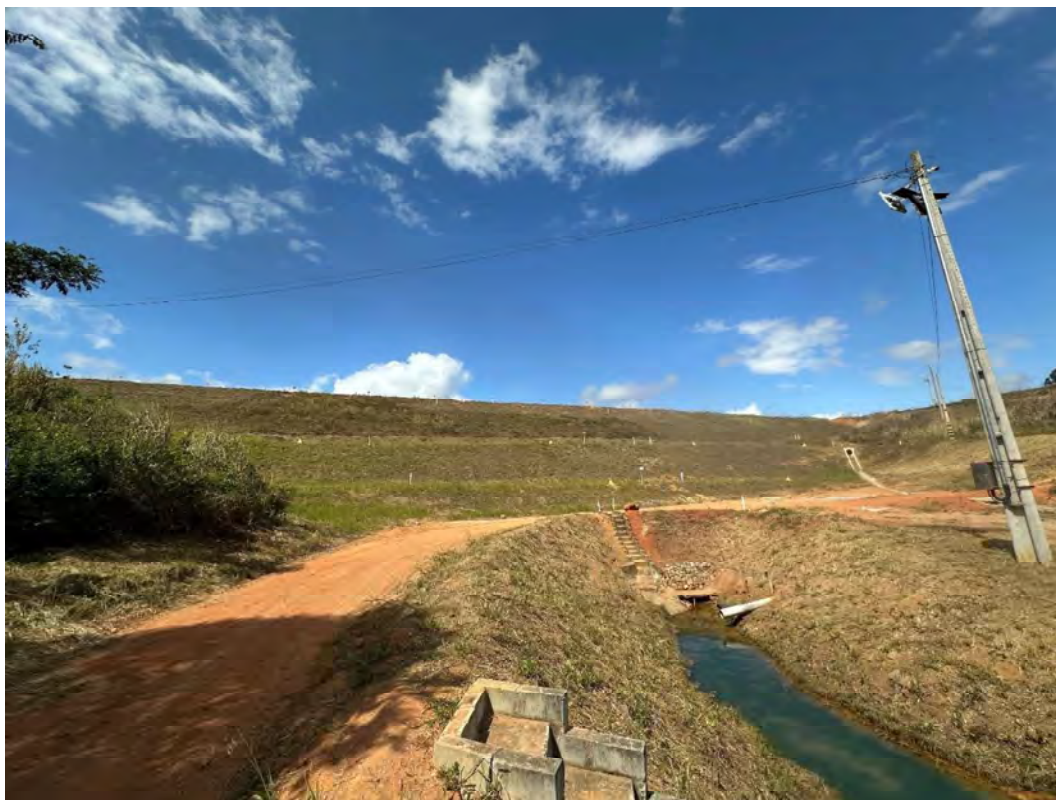
Foto 13 – Vista frontal do talude de jusante.

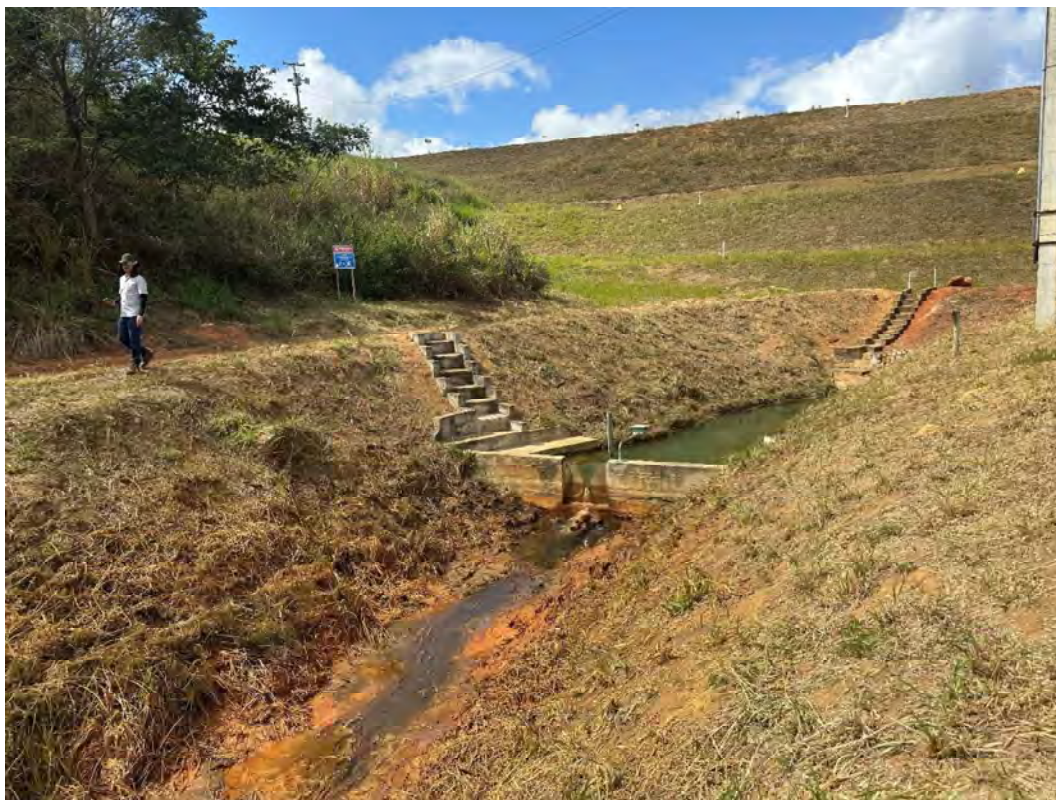
Foto 15 – Medidores de vazão.

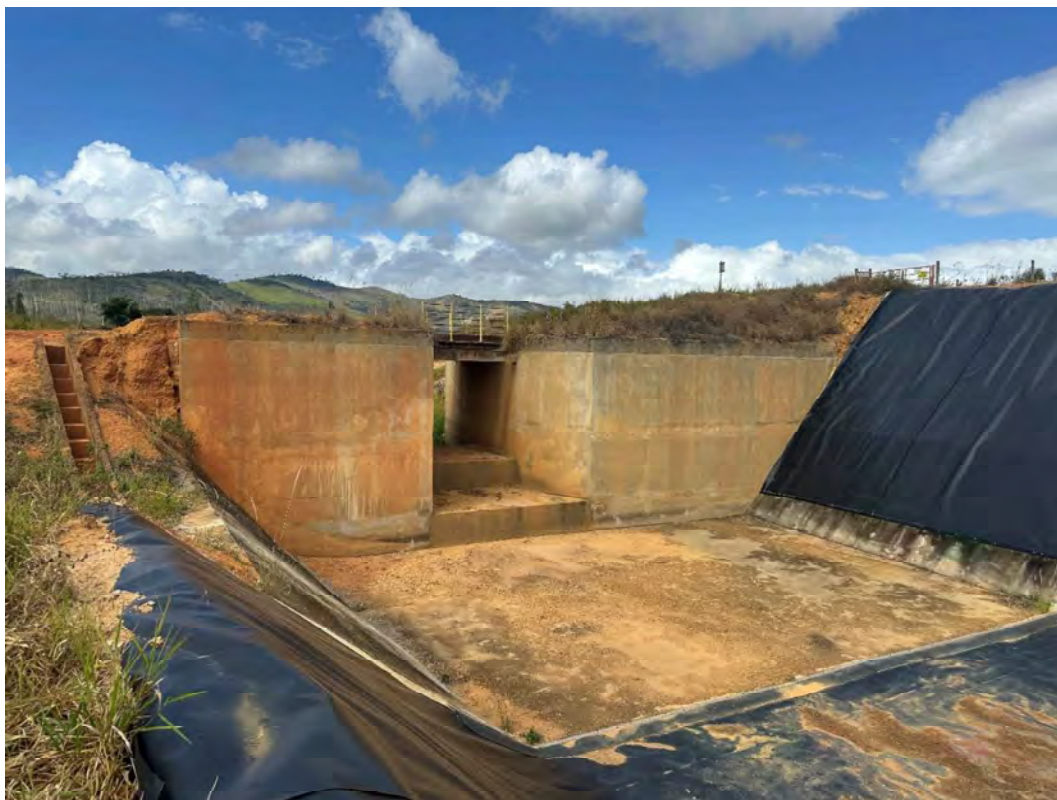
Foto 21 – Desemboque do extravasor – detalhe da soleira de concreto

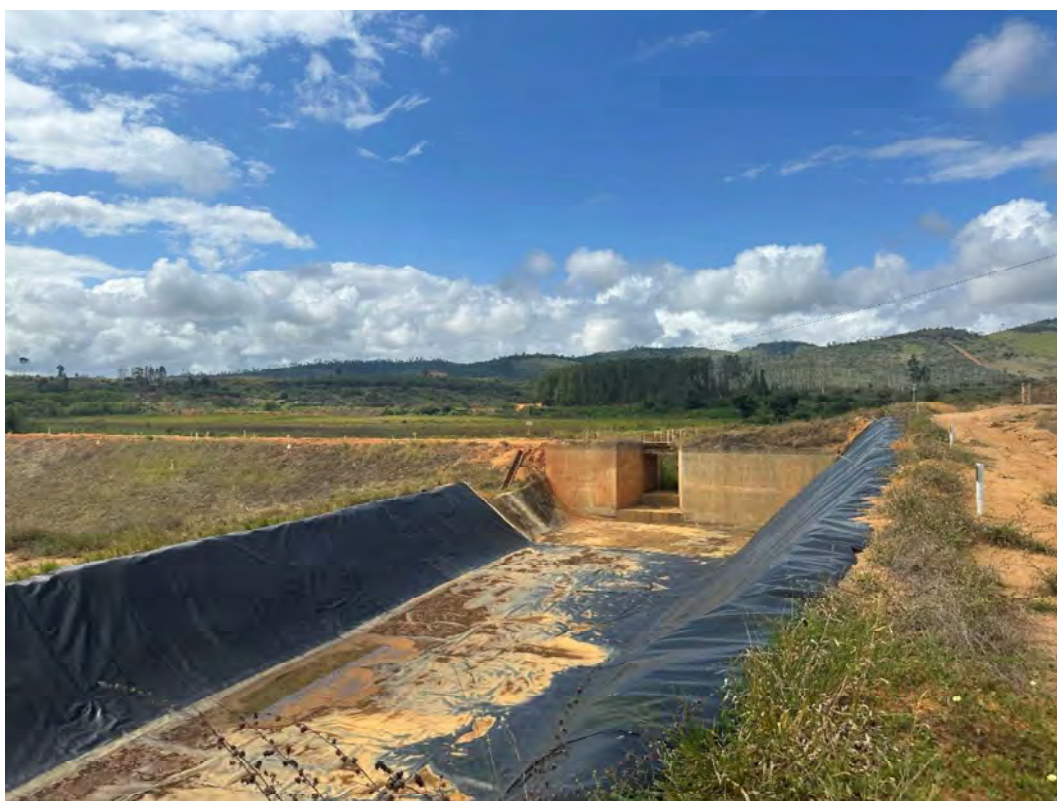
Foto 22 – Desemboque do extravasor – detalhe da soleira de concreto

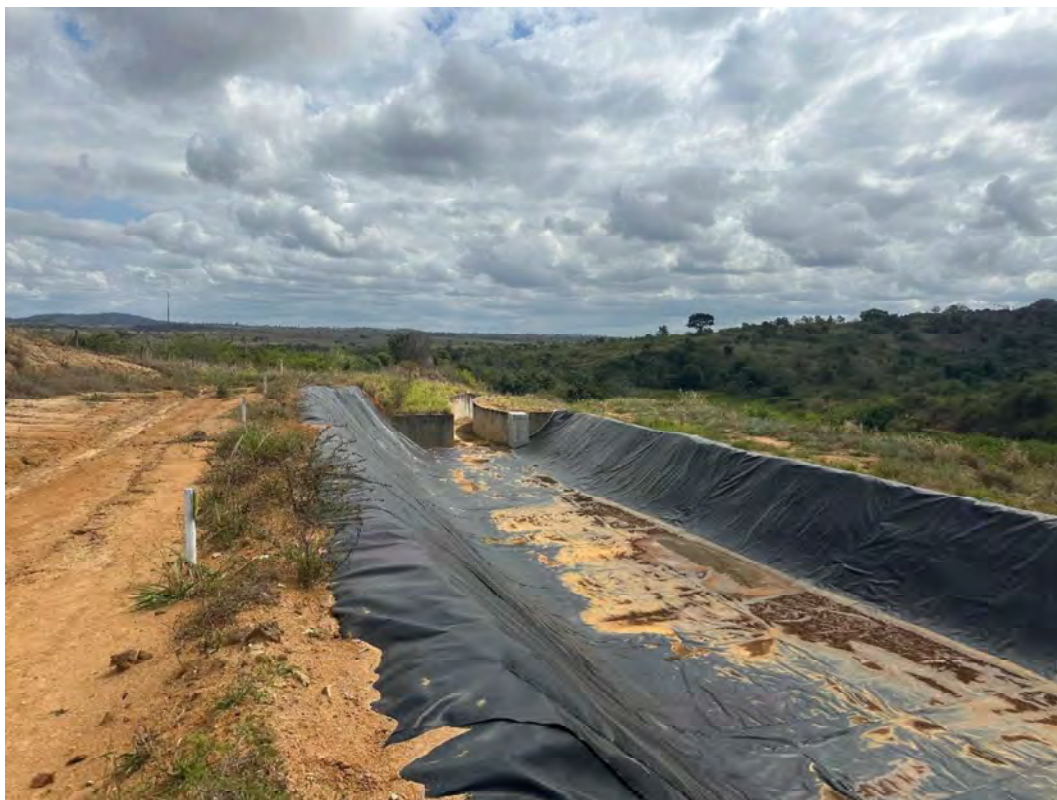
Foto 23 – Vista do canal do extravasor – vista para jusante

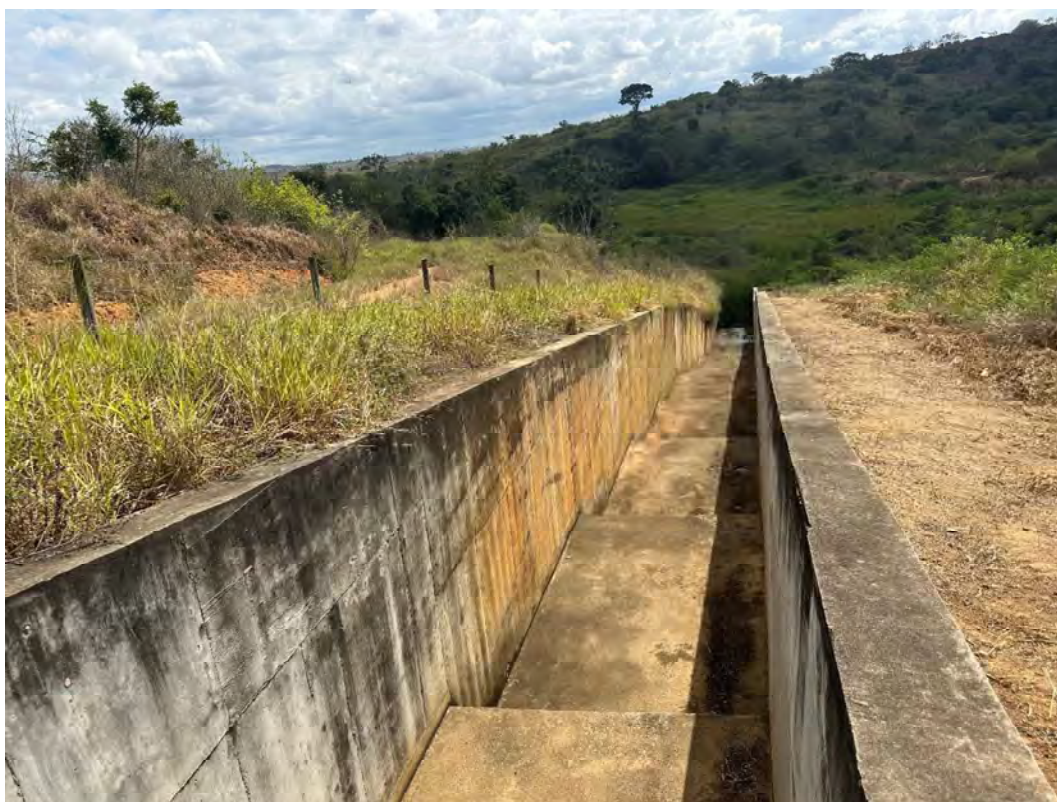
Foto 24 – Trecho do canal extravasor em concreto – Escada hidráulica.
