Cliente : Nacional de Grafite Ltda.

Projeto : Unidade de Pedra Azul - MG

Objeto : Barragem Marçu
Relatório Técnico de Auditoria de Segurança de Barragem (RTSB) - FEAM

Docto. : Relatório Técnico
GF34-RT-51 Rev. 0 agosto, 2025

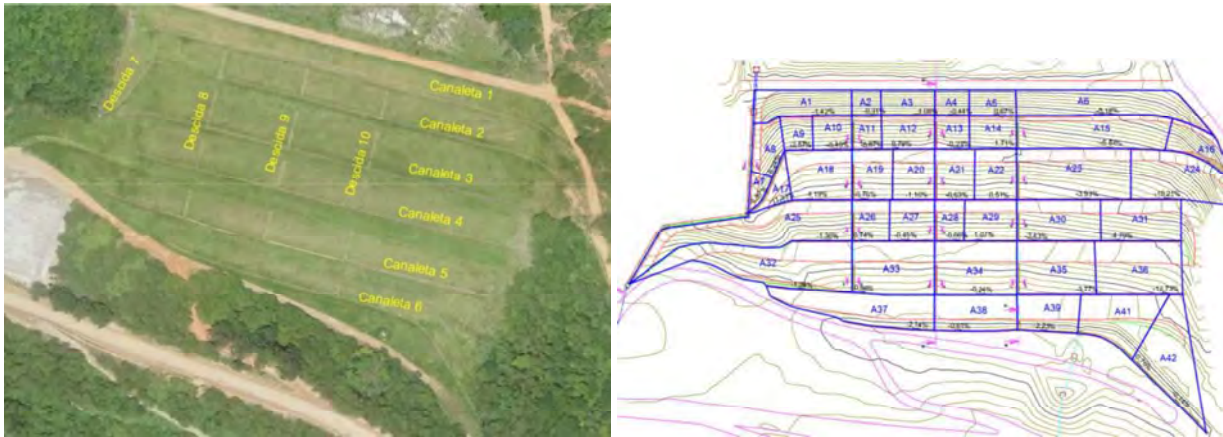
Figura 11. Sistema de drenagem superficial presente na barragem (fonte: NG-15-EH-MR-RL-R2).

Tal verificação conclui sobre a necessidade de elevação das paredes canaleta 6 (pé da barragem), no trecho A39, e adequações nas descidas hidráulicas 8, 9 e 10, pois resultaram em velocidade de escoamento maior do que 4,0 m/s. Essas adequações foram realizadas em fevereiro de 2025.

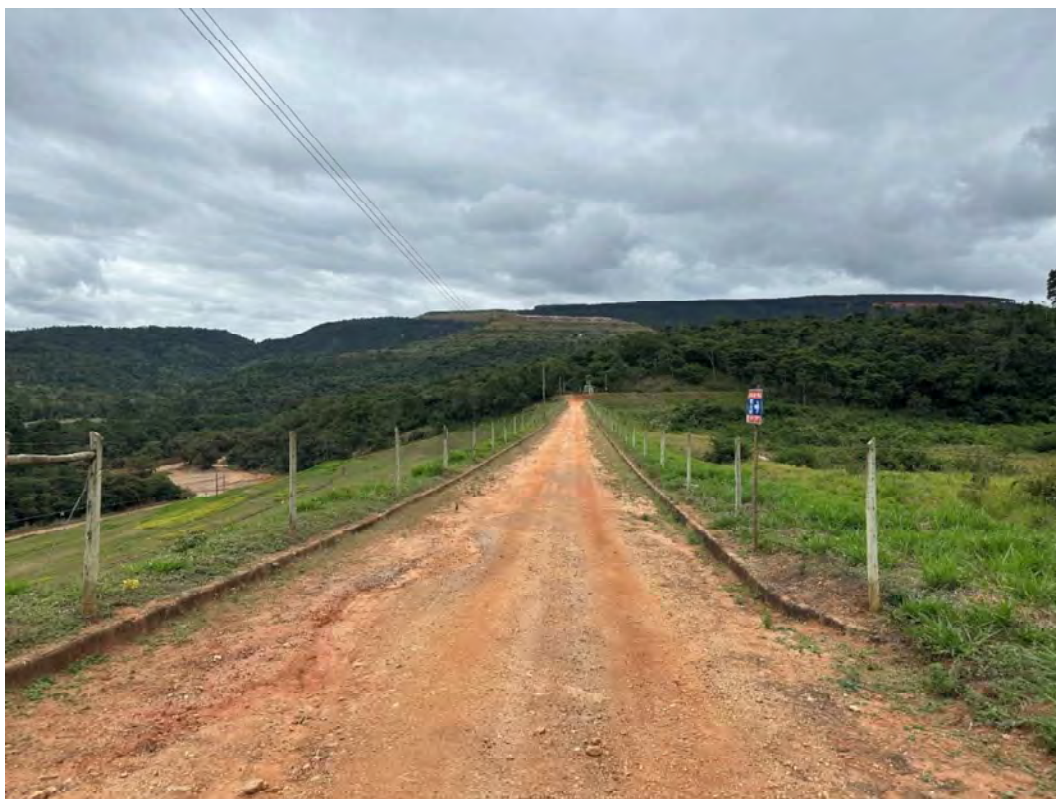
Foto 1 - Crista da barragem - Vista para a ombreira direita.

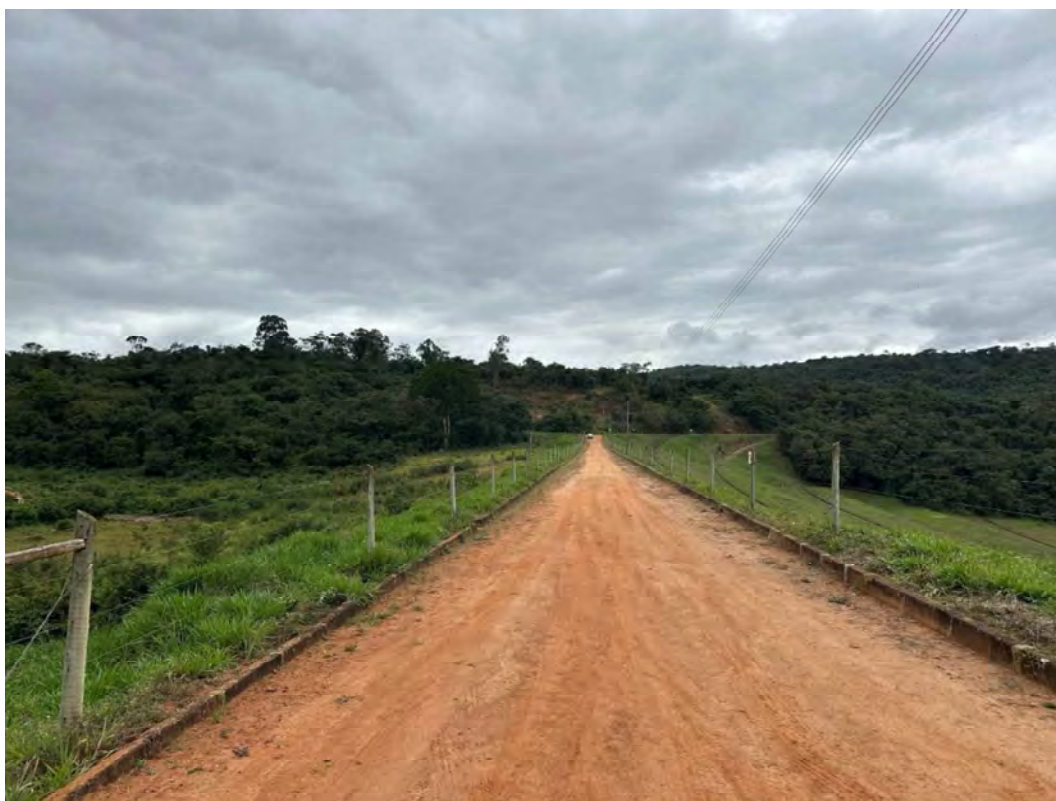
Foto 2 - Crista da barragem - Vista para a ombreira esquerda.

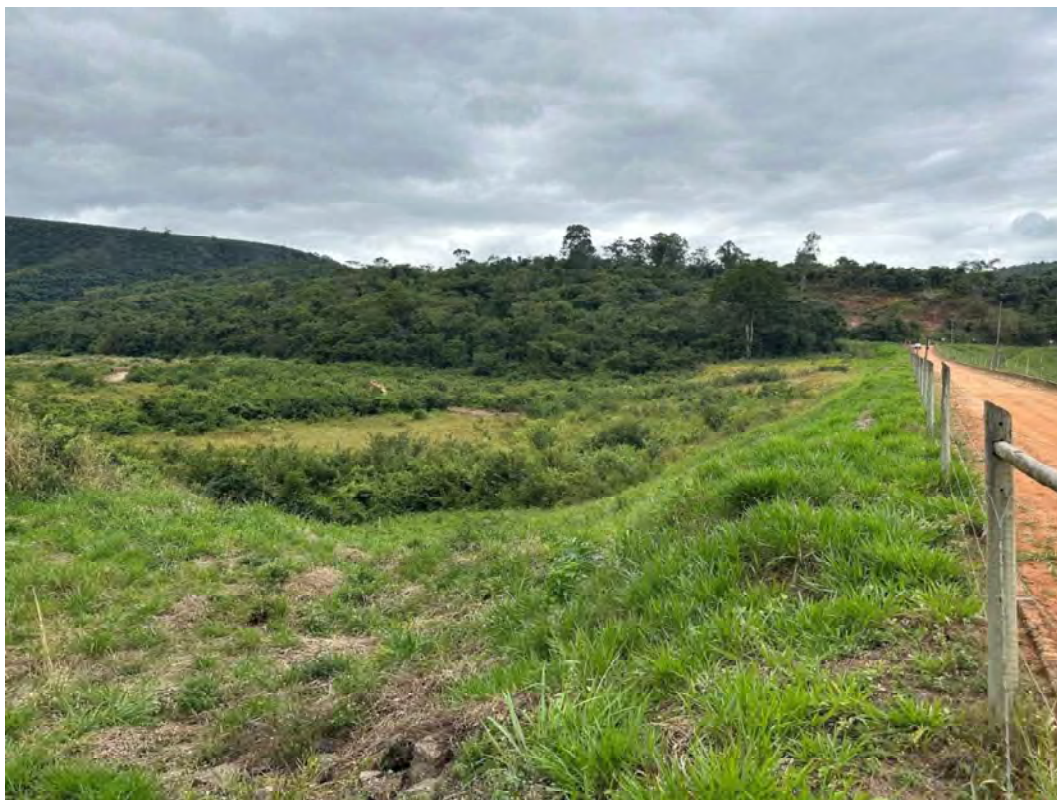
Foto 5 – Talude de montante - Vista para a ombreira esquerda.

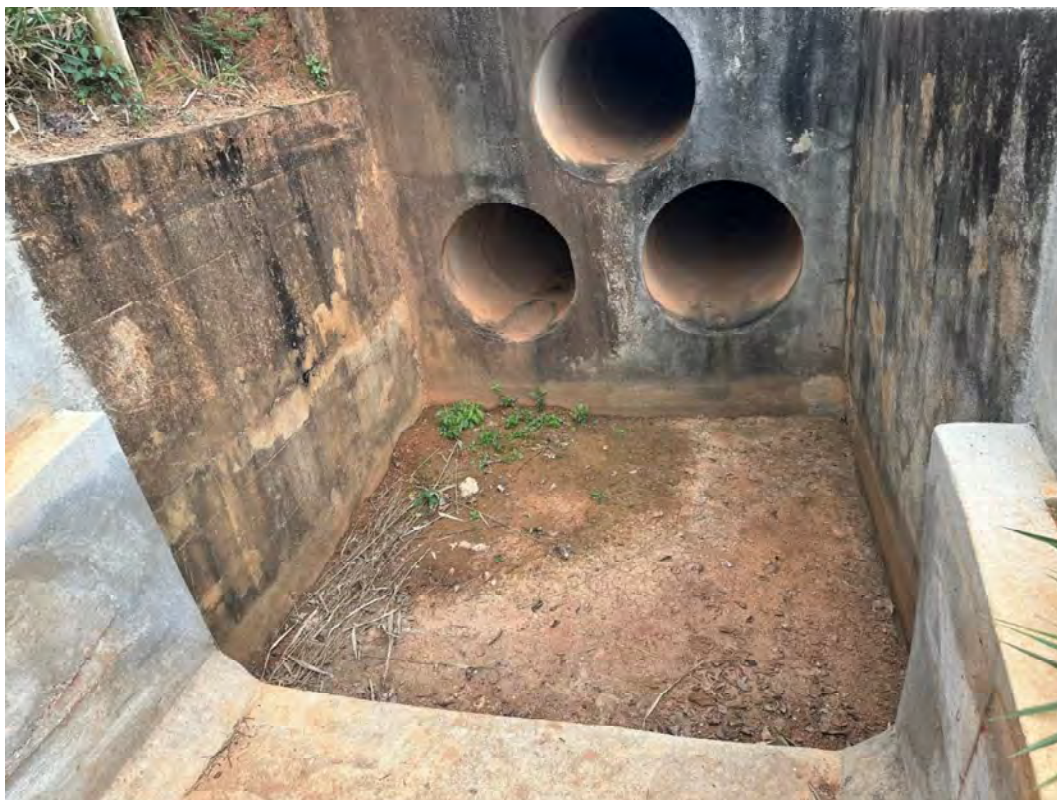
Foto 7 – Desemboque do extravasor.

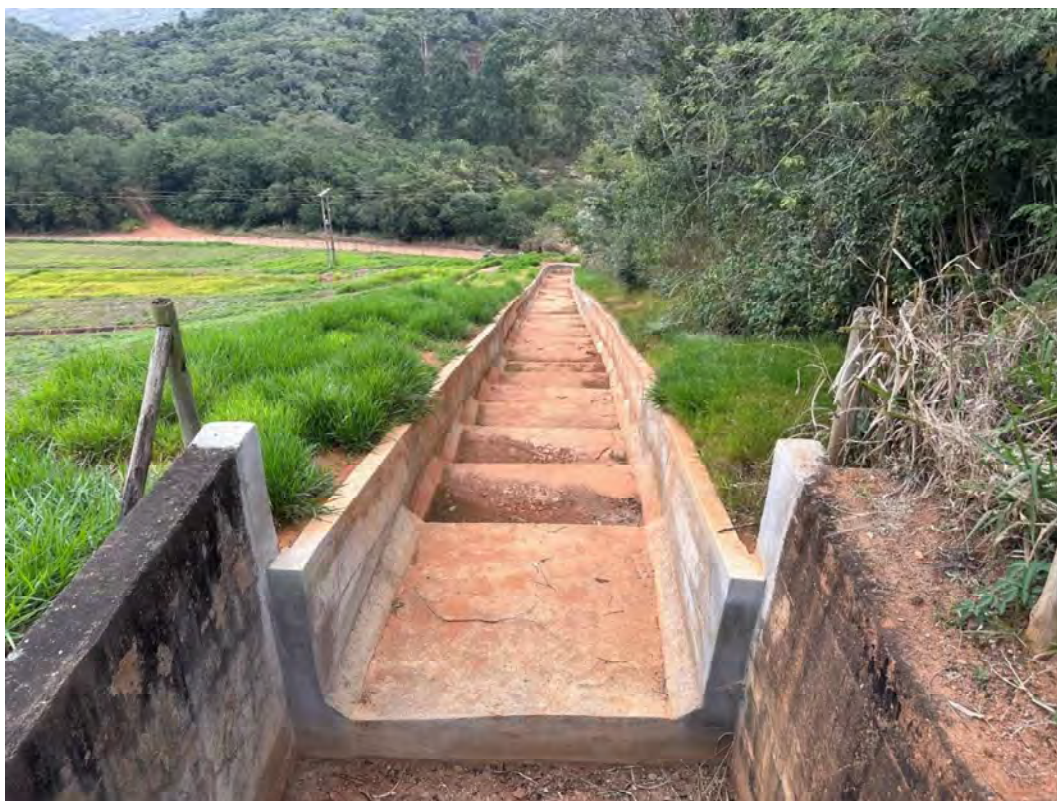
Foto 8 – Canal extravasor em degraus.

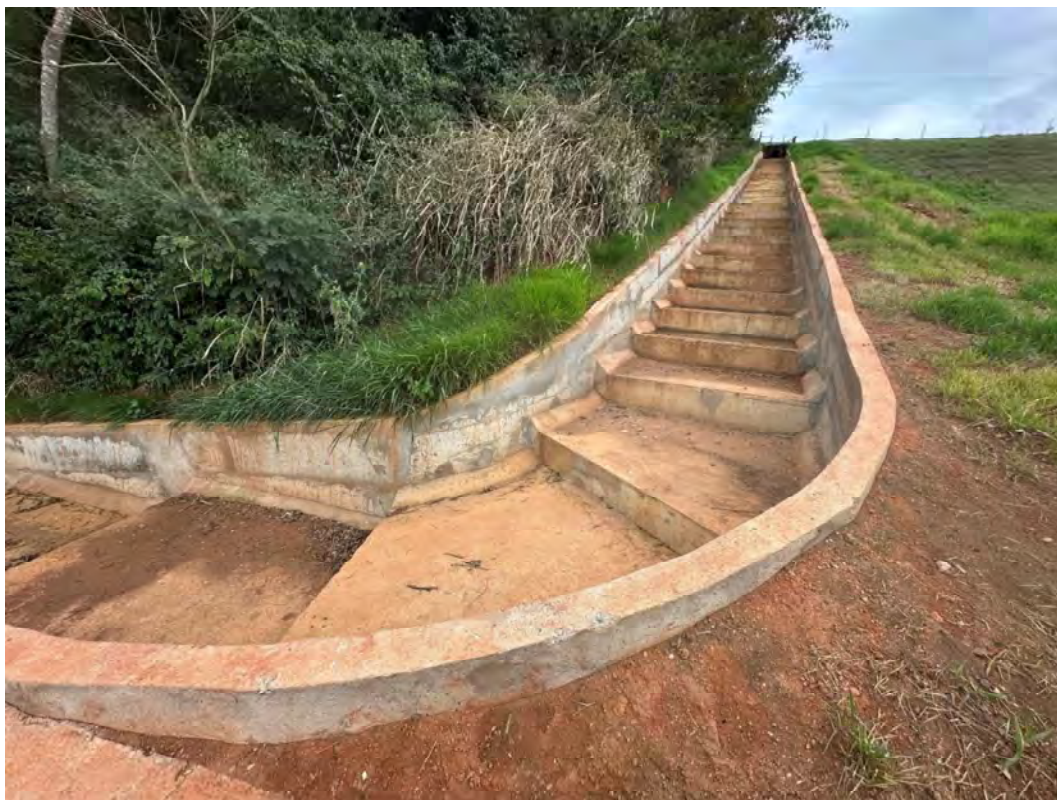
Foto 9 – Canal extravasor em degraus.

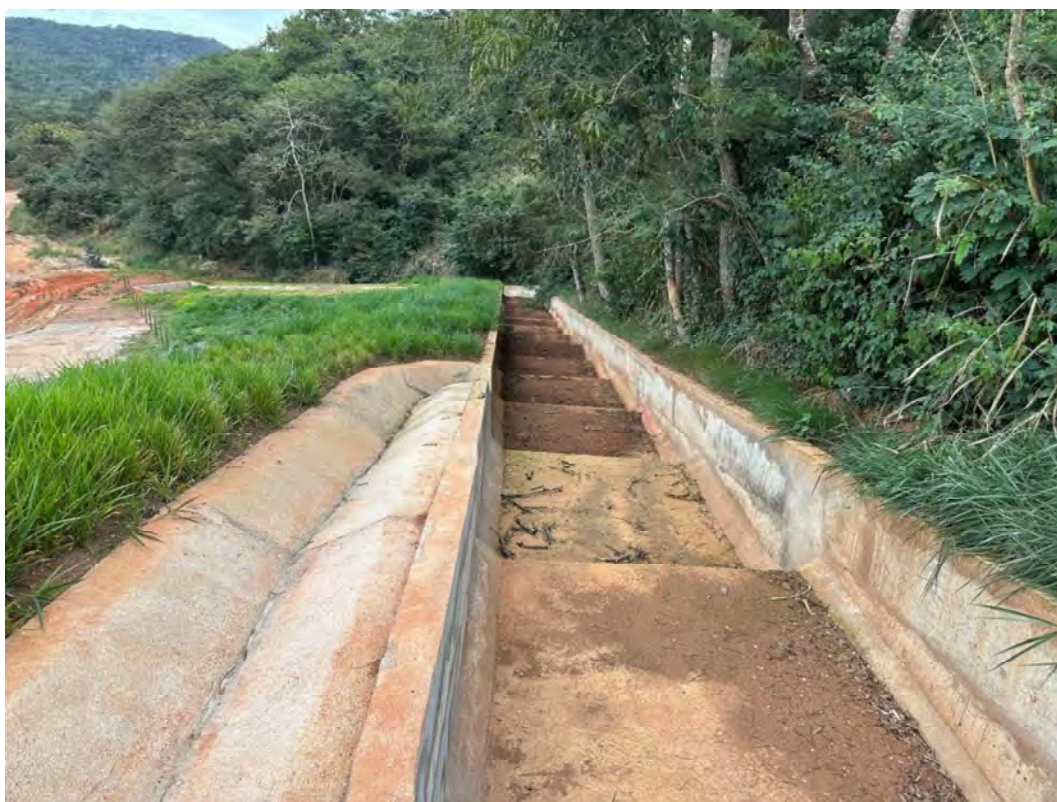
Foto 10 – Canal extravasor em degraus.

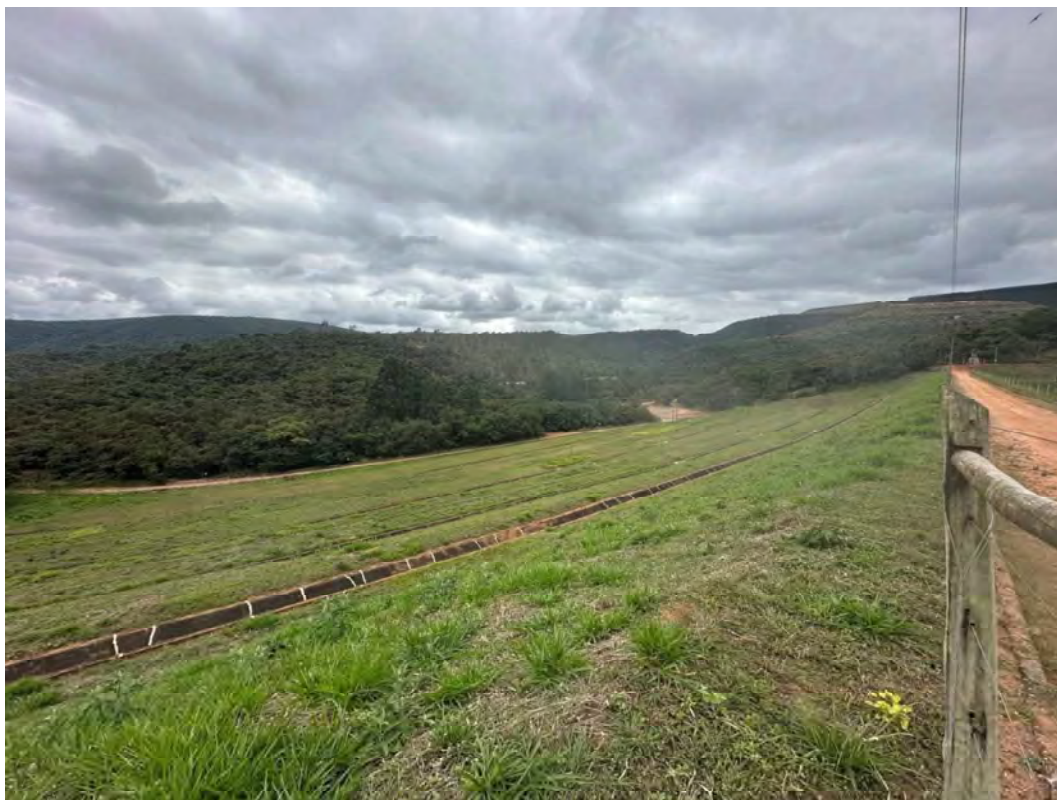
Foto 11 – Talude de jusante - Vista para a ombreira direita.

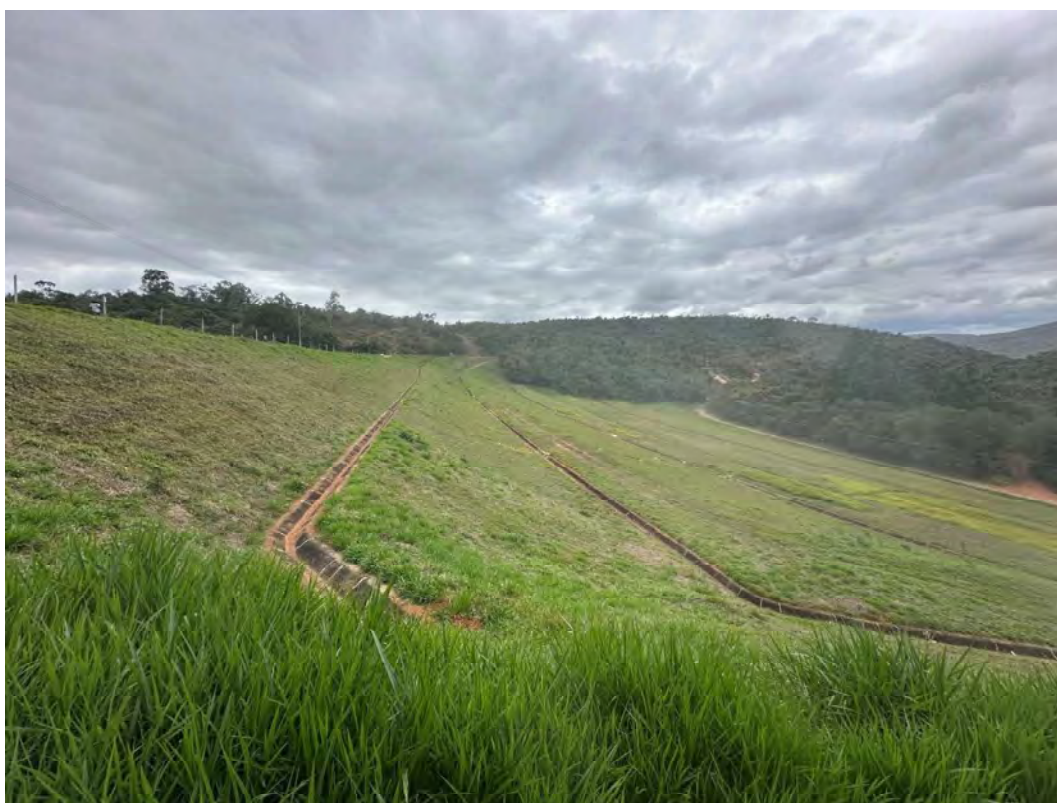
Foto 12 – Talude de jusante - Vista para a ombreira esquerda.

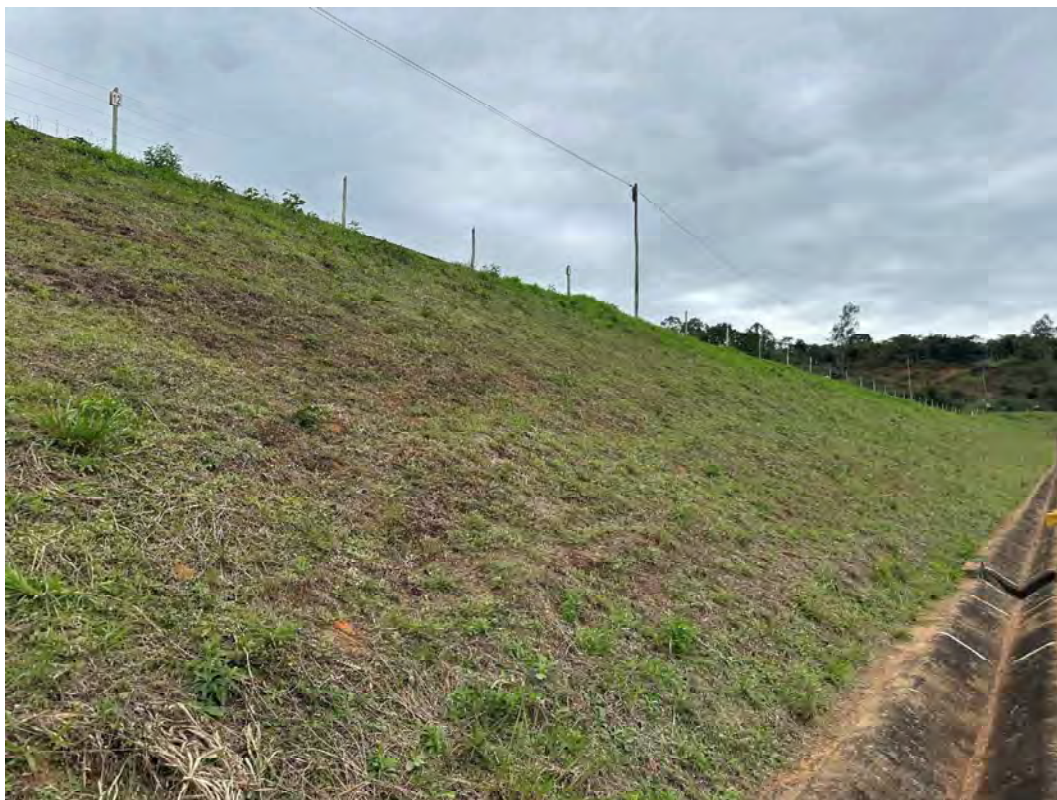
Foto 13 – Talude de jusante – Face entre as cotas 616 e 625 - Vista para a ombreira esquerda.

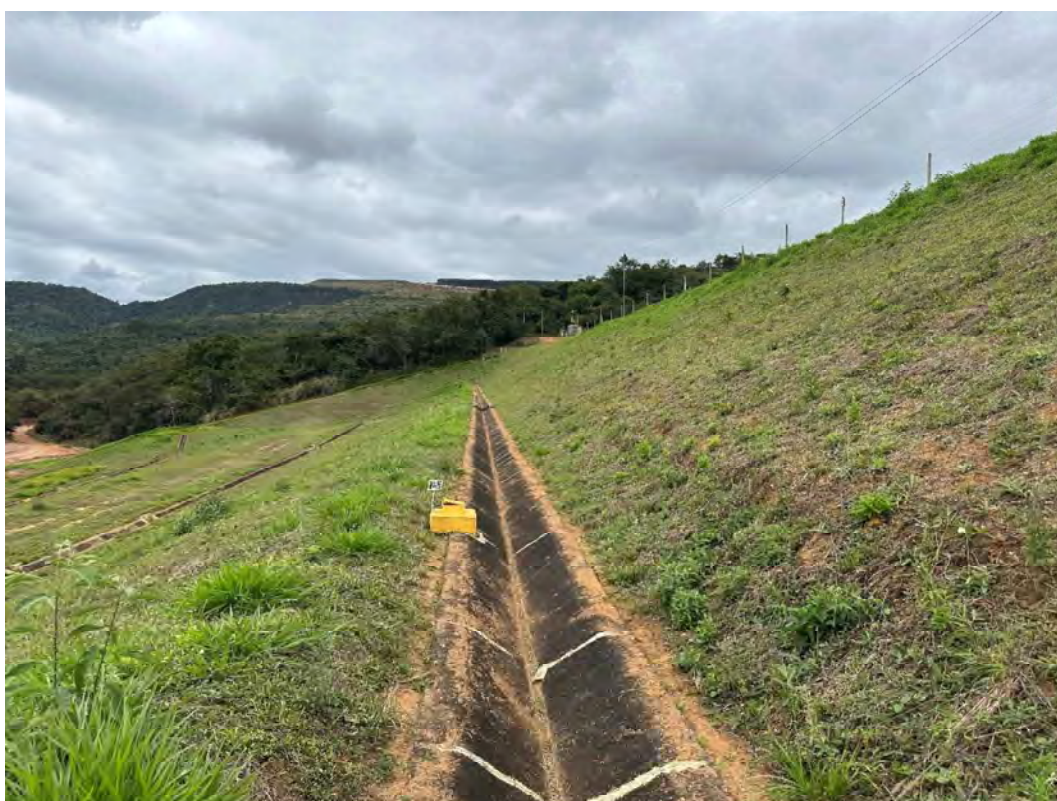
Foto 14 – Talude de jusante – Berma da cota 616 - Vista para a ombreira direita.

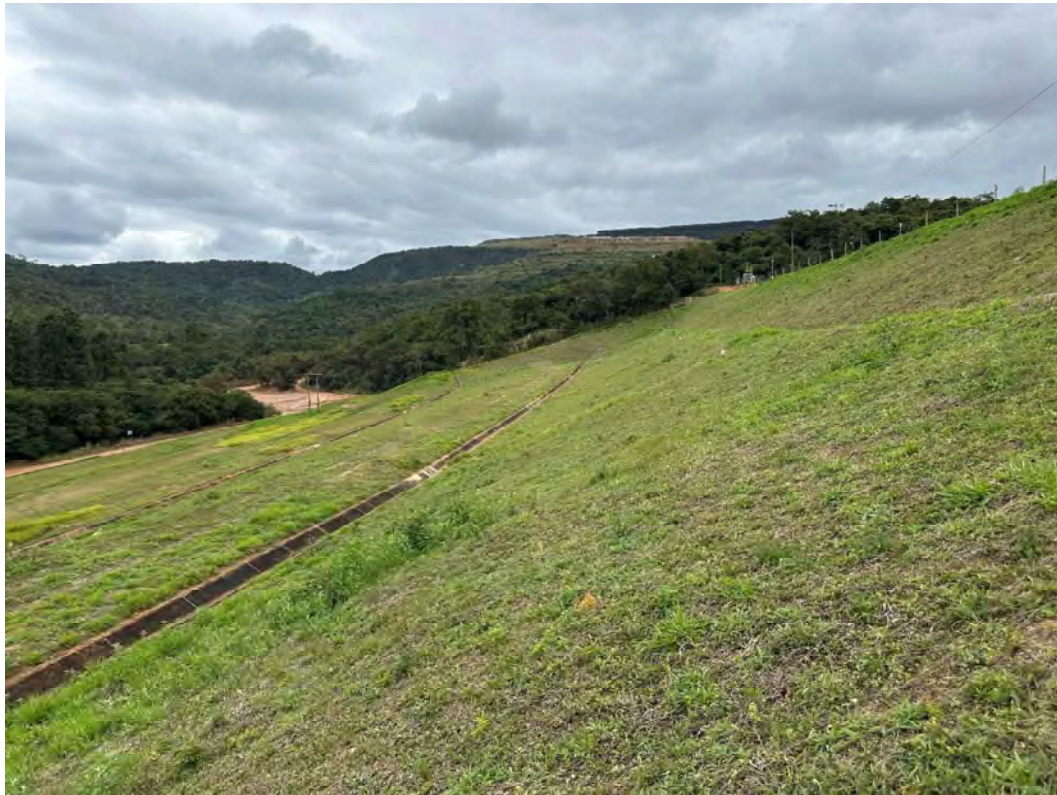
Foto 16 – Talude de jusante – Face entre as cotas 608 e 616 - Vista para a ombreira direita.

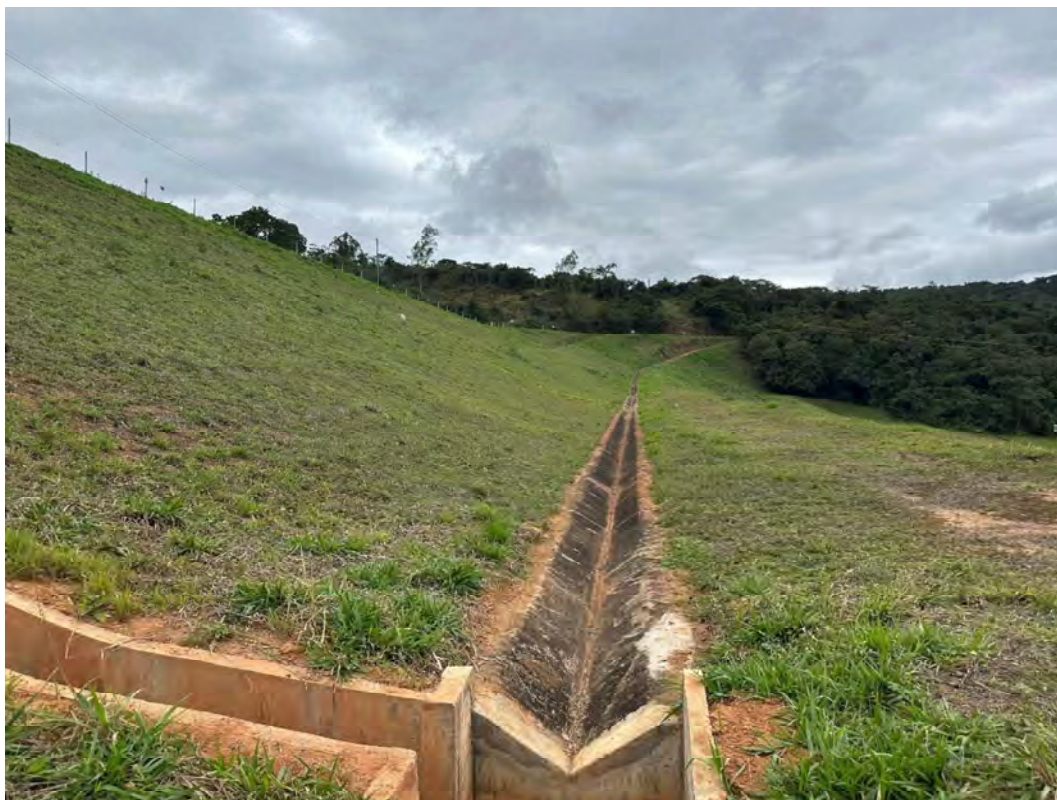
Foto 17 – Talude de jusante – Berma da cota 608 - Vista para a ombreira esquerda.

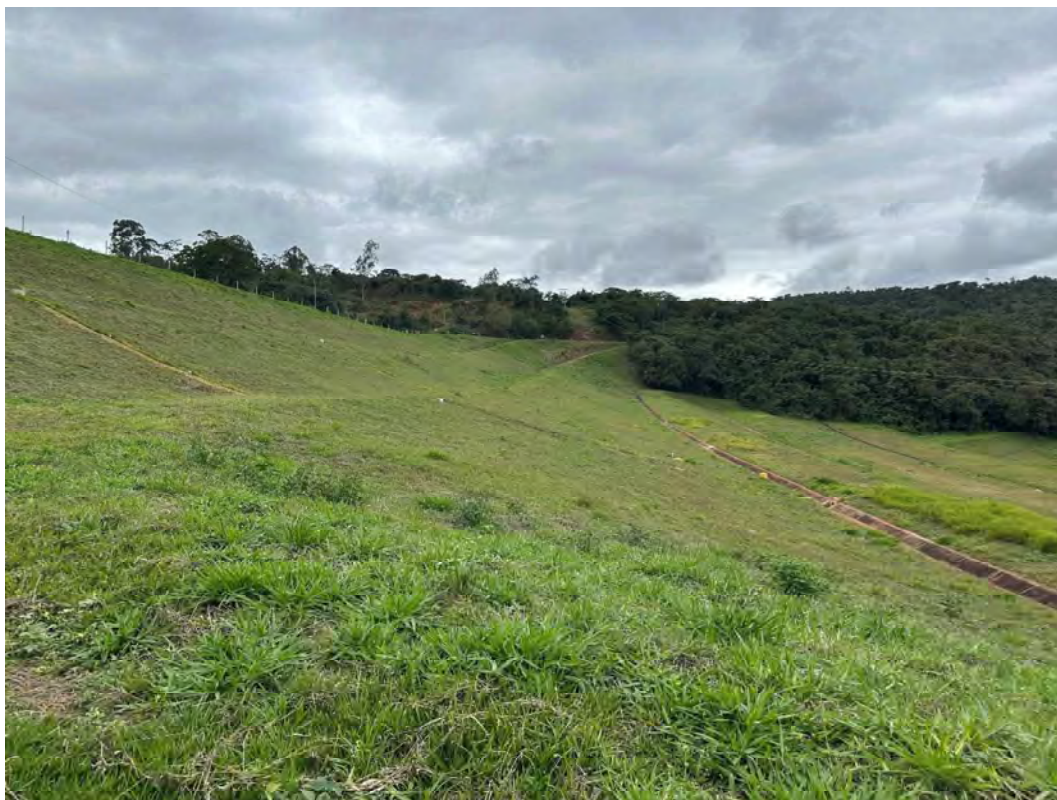
Foto 19 – Talude de jusante – Face entre as cotas 601 e 608 - Vista para a ombreira esquerda.

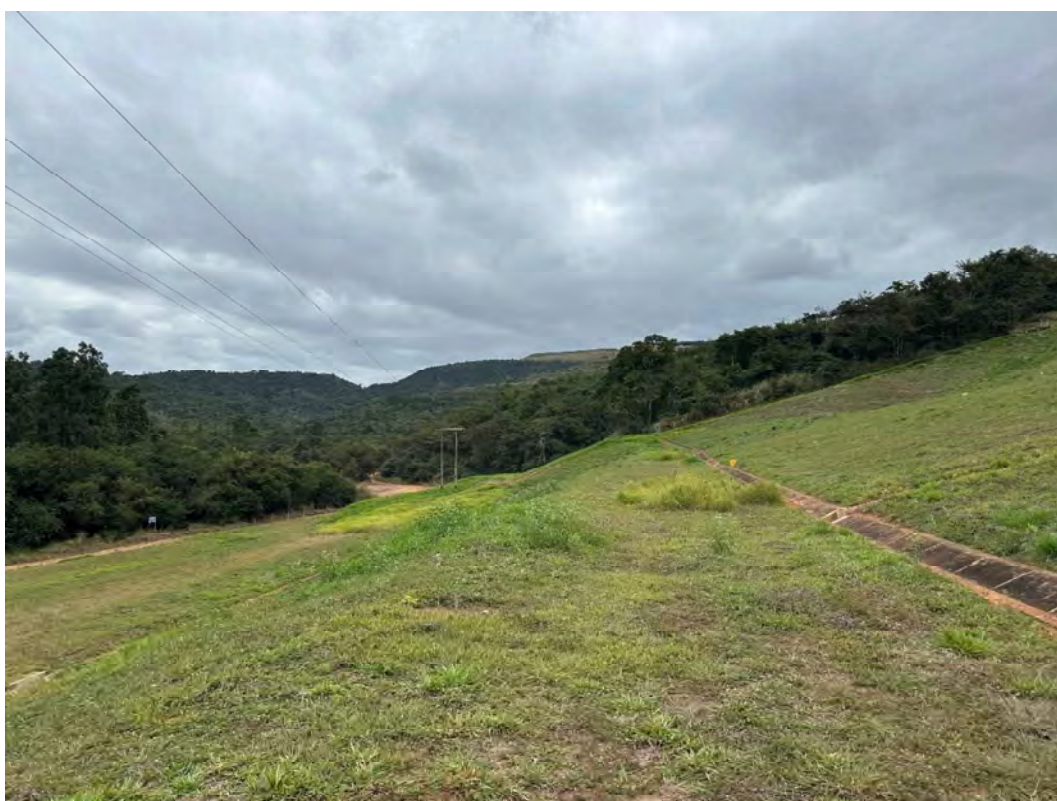
Foto 20 – Talude de jusante – Berma da cota 601 - Vista para a ombreira direita.

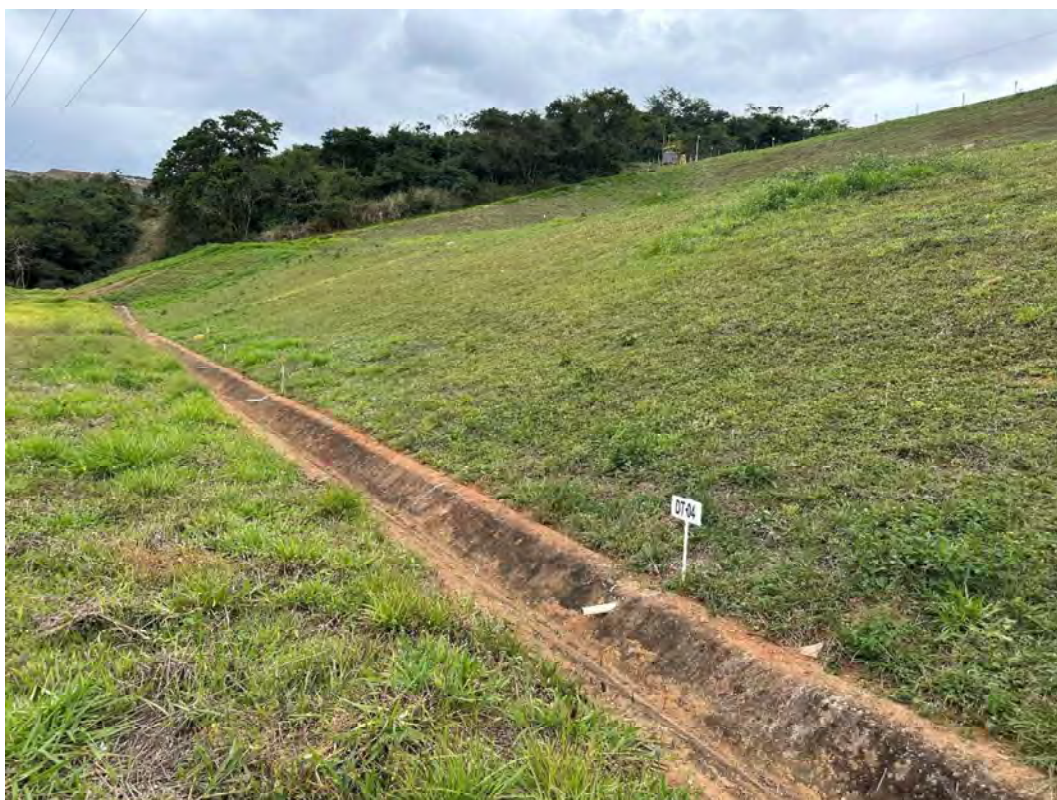
Foto 22 – Talude de jusante – Face entre as cotas 595 e 601 - Vista para a ombreira direita.

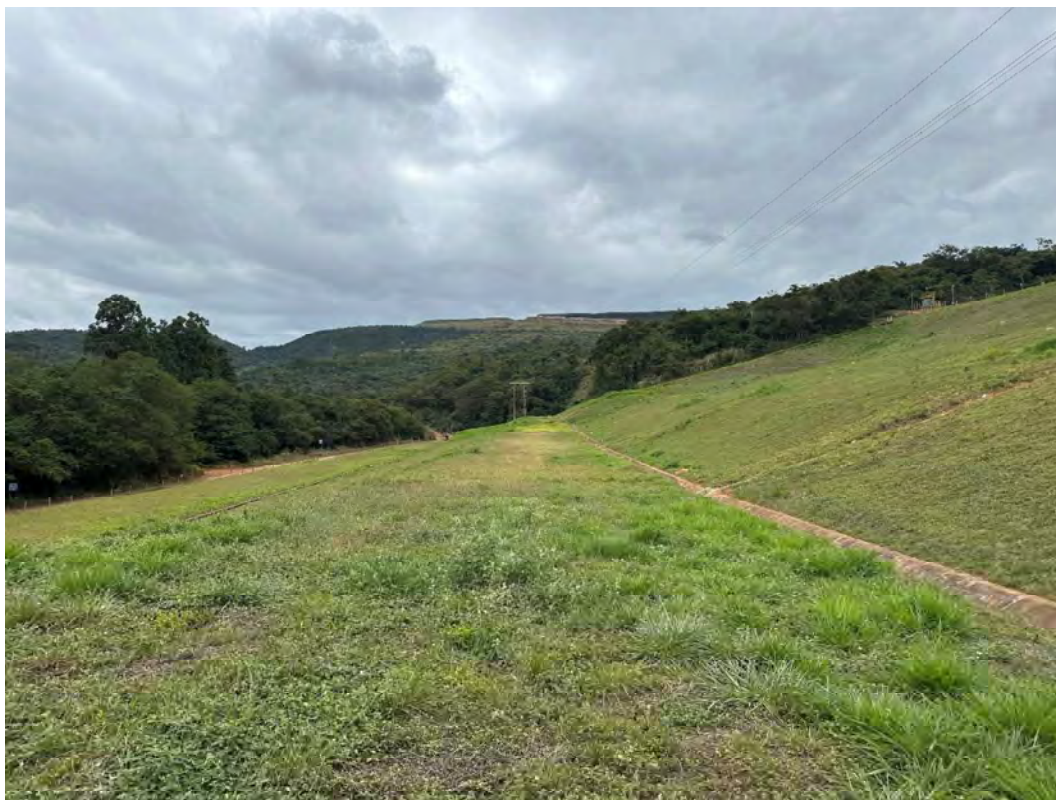
Foto 23 – Talude de jusante – Berma da cota 595 - Vista para a ombreira direita.

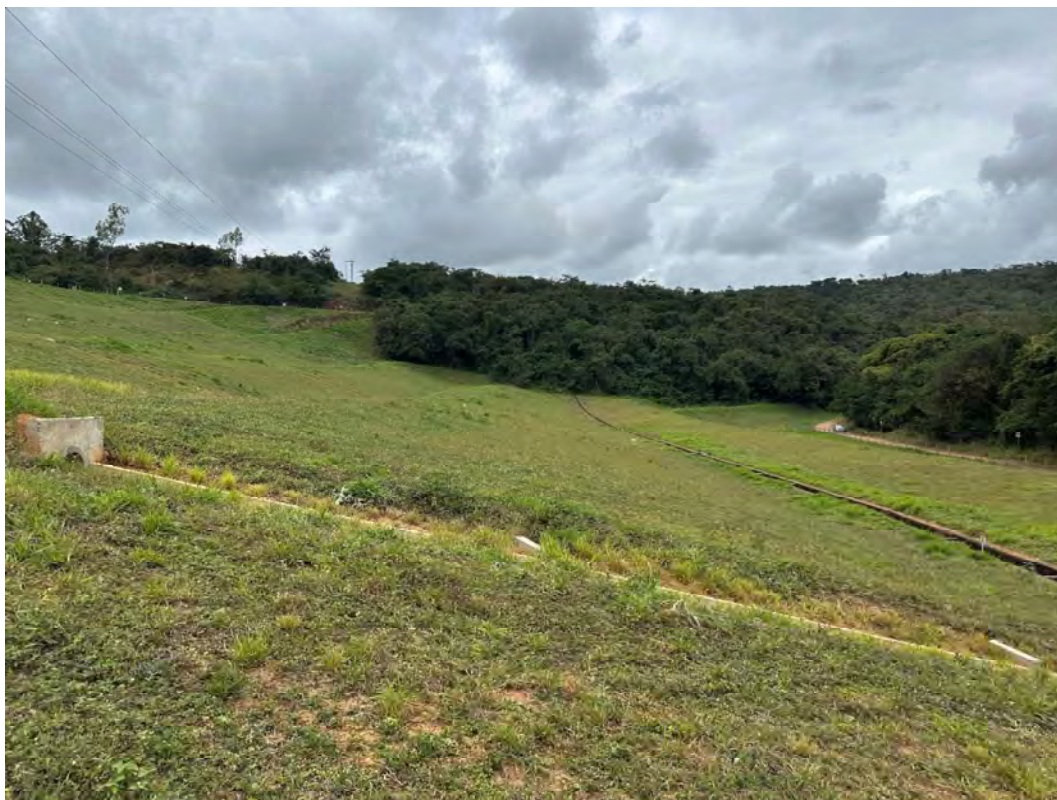
Foto 25 – Talude de jusante – Face entre as cotas 590 e 595 - Vista para a ombreira esquerda.

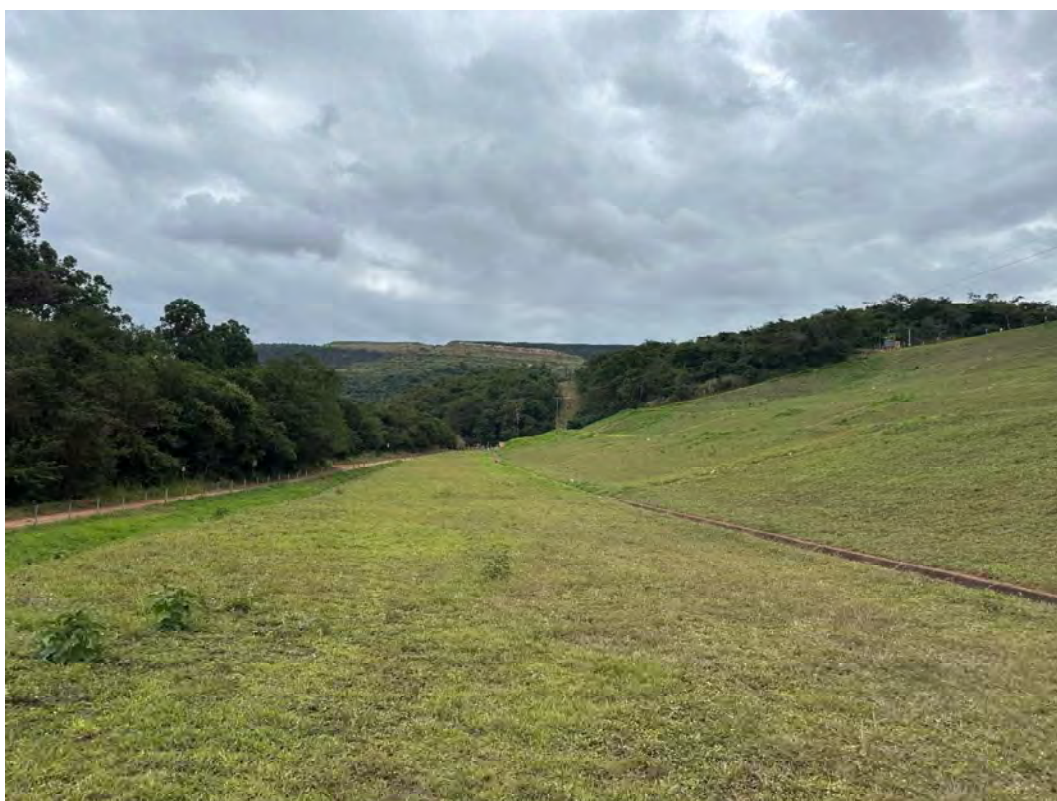
Foto 26 – Talude de jusante – Berma da cota 590 - Vista para a ombreira direita.

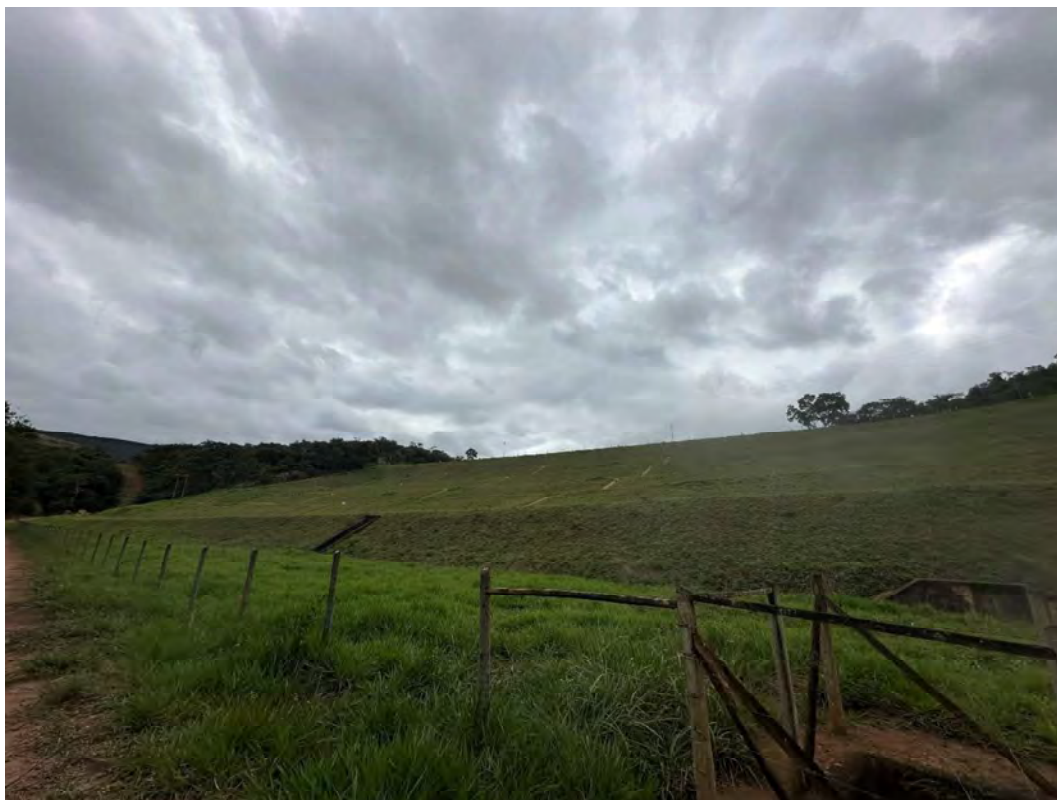
Foto 27 – Talude de jusante –Vista frontal.

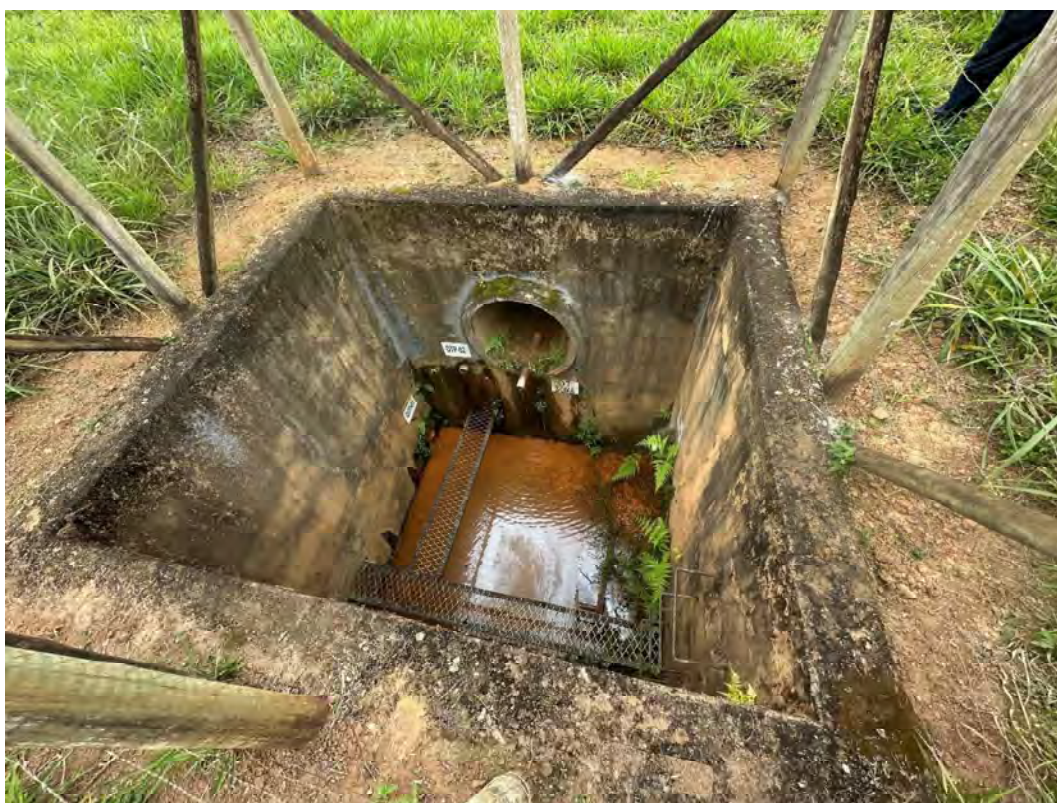
Foto 28 – Caixa de coleta dos Drenos.
