**Projeto :** Unidade de Pedra Azul - MG

**Objeto :** Barragem Rancho de Casca  
Relatório Técnico de Auditoria de Segurança de Barragem (RTSB) - FEAM

**Docto. :** Relatório Técnico  
GF34-RT-52 Rev. 0 agosto, 2025

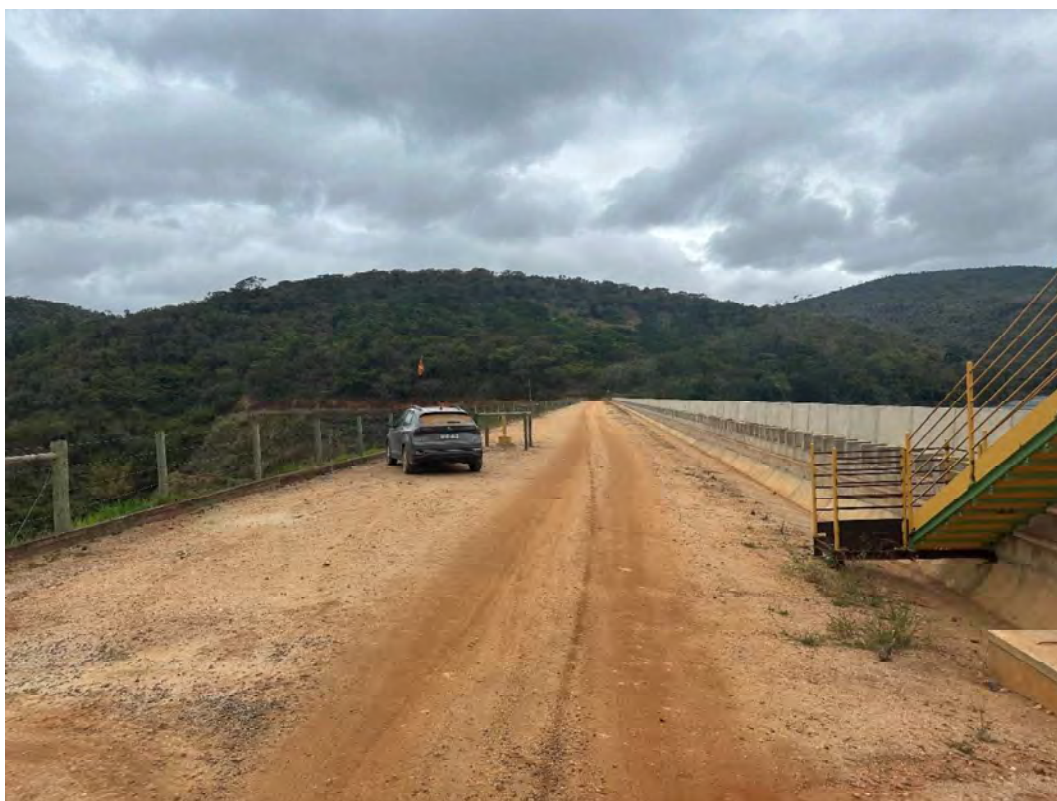
*Foto 5 – Crista da barragem - Vista para a ombreira direita.*

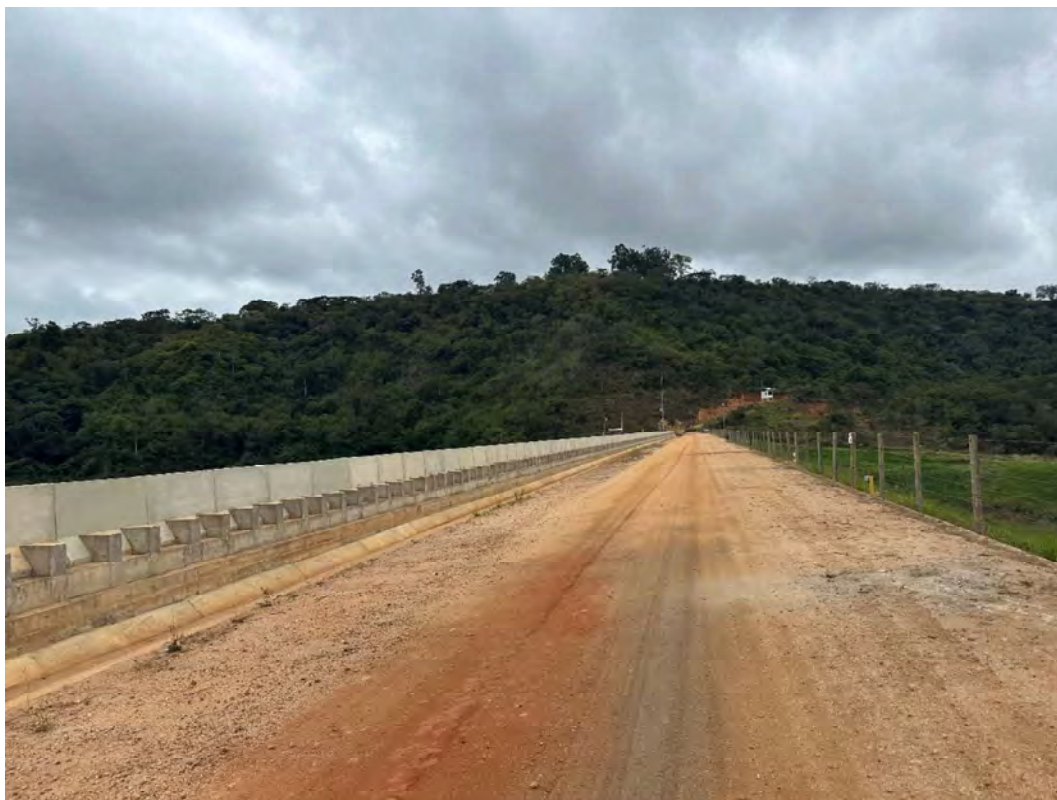
Foto 6 – Crista da barragem - Vista para a ombreira esquerda.

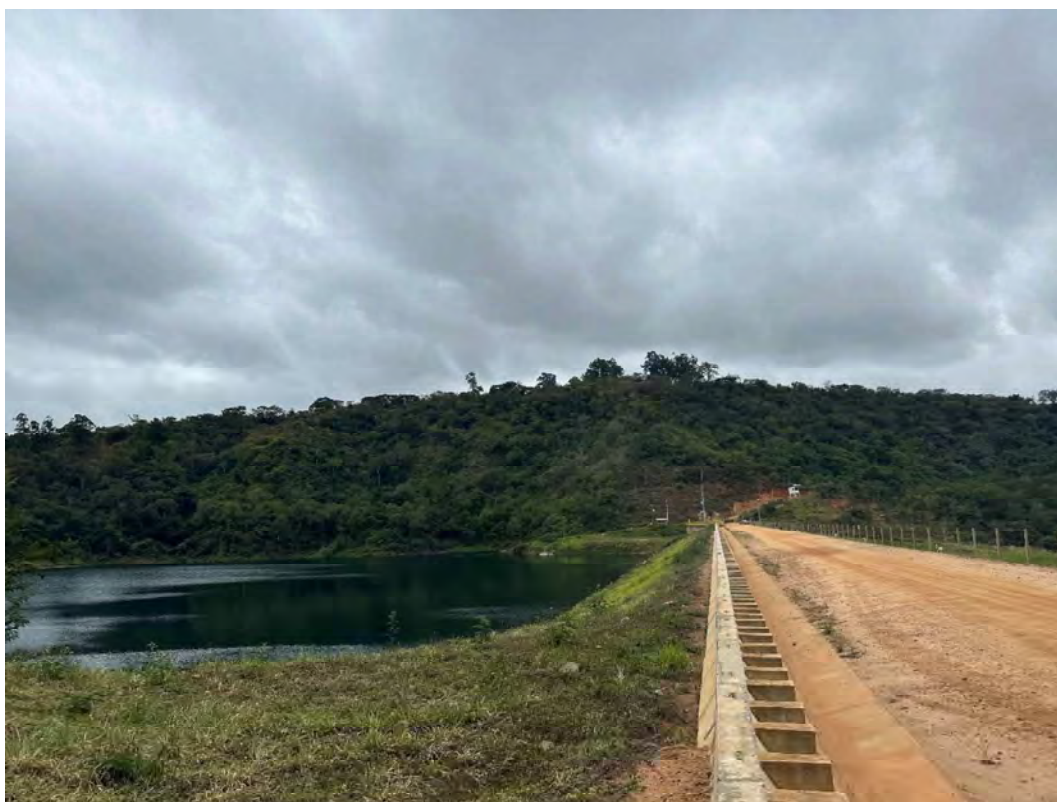
Foto 7 – Muro de regularização da crista, com a canaleta de drenagem – Vista para a ombreira esquerda.

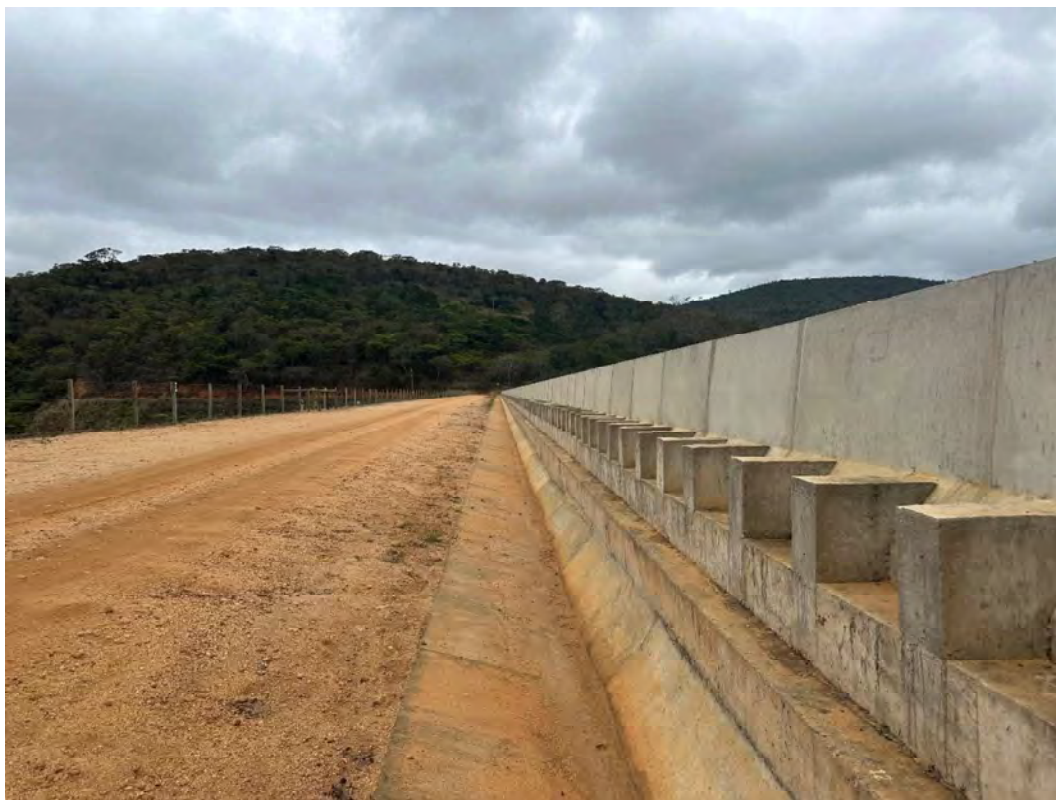
Foto 8 – Muro de regularização da crista, com a canaleta de drenagem – Vista para a ombreira direita.

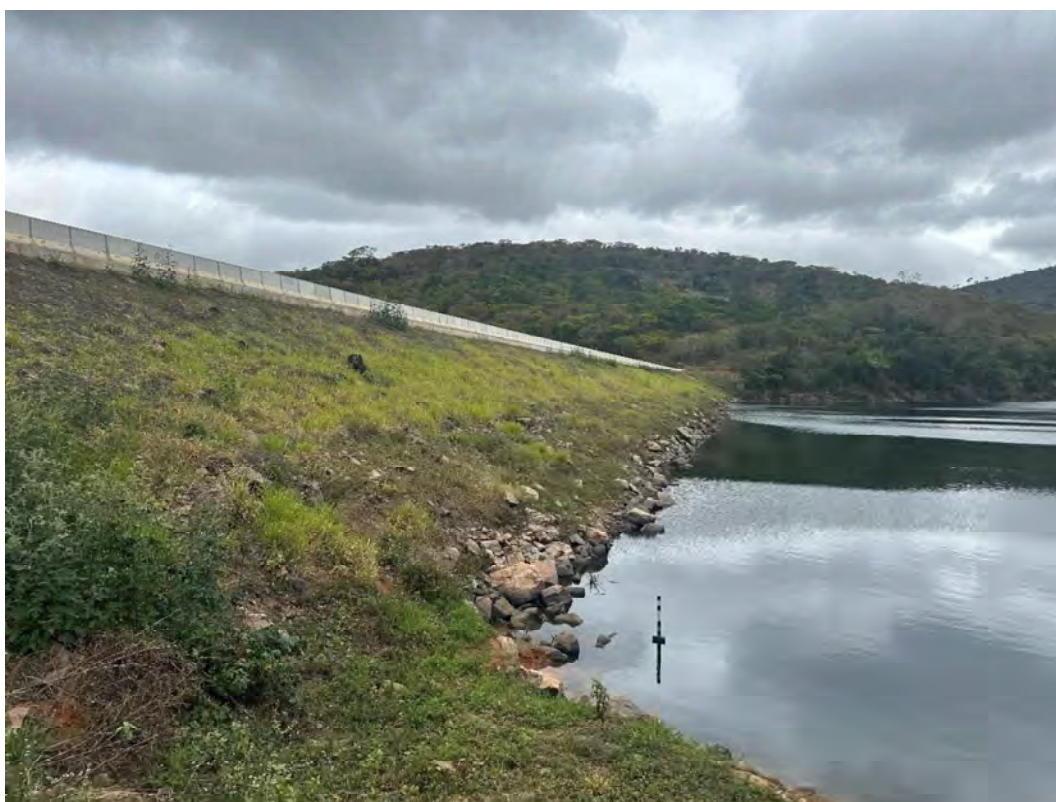
Foto 9 – Talude de montante – Vista para a ombreira direita.

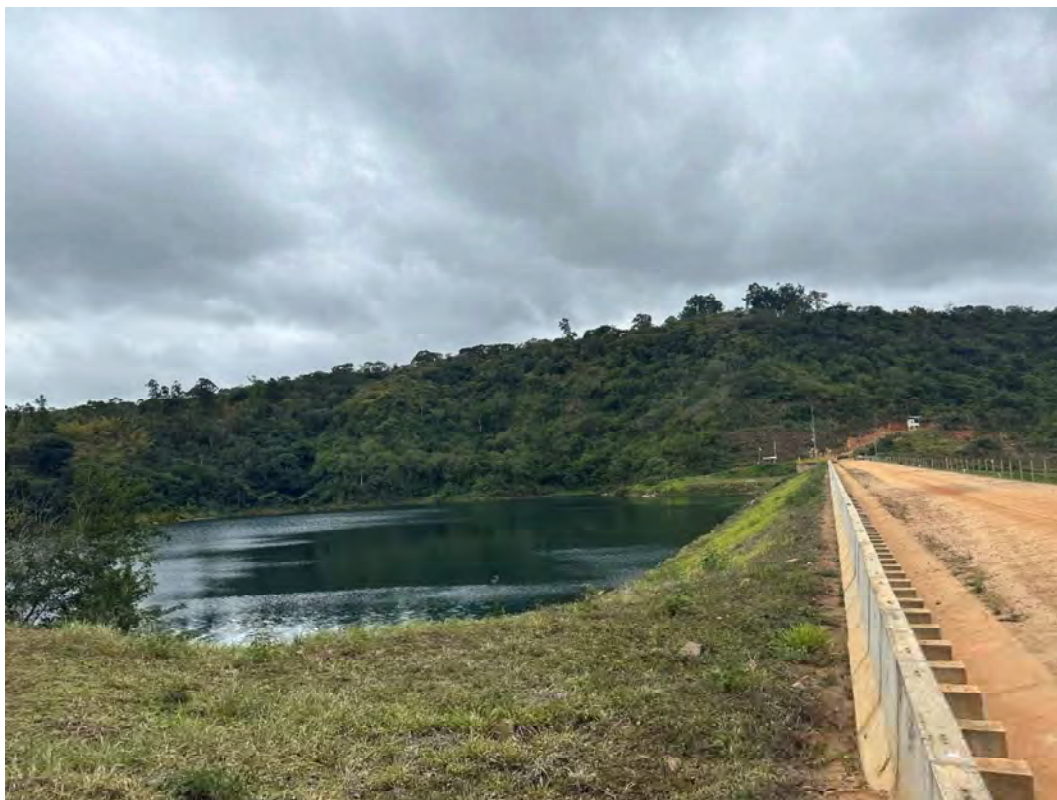
*Foto 10 – Talude de montante – Vista para a ombreira esquerda.*

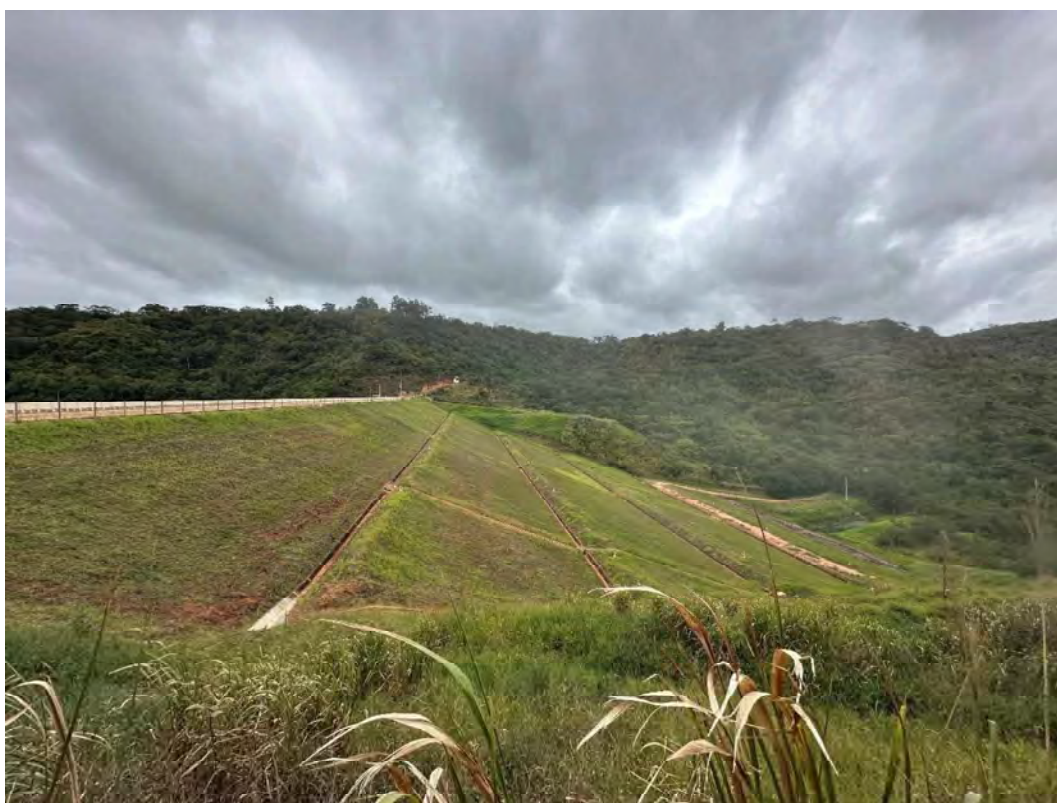
*Foto 11 – Talude de jusante – Vista para a ombreira esquerda.*

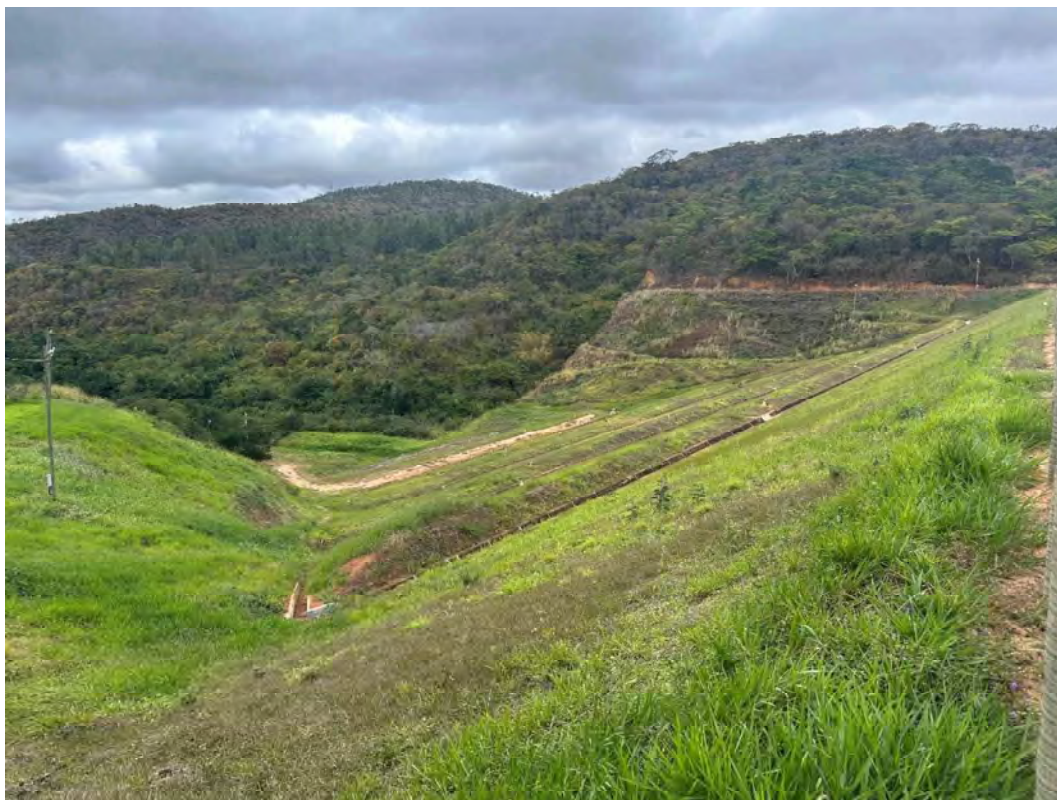
Foto 12 – Talude de jusante – Vista para a ombreira direita.

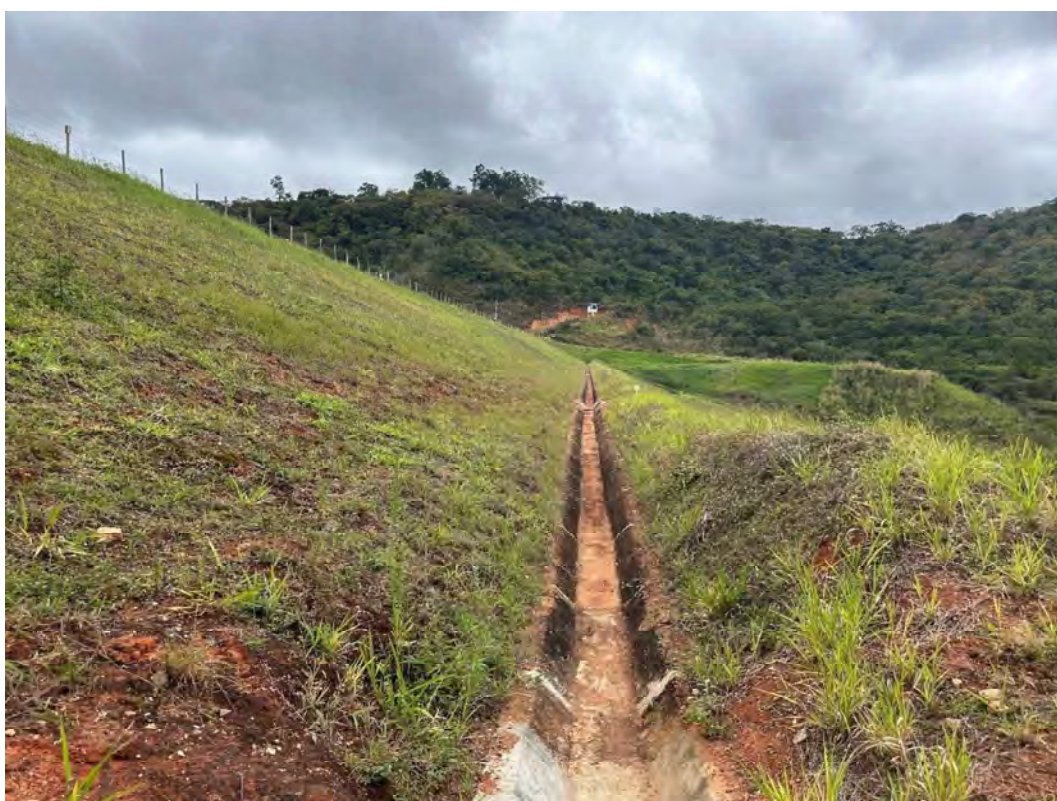
Foto 13 – Talude de jusante - Berma 520 – Vista para a ombreira esquerda.

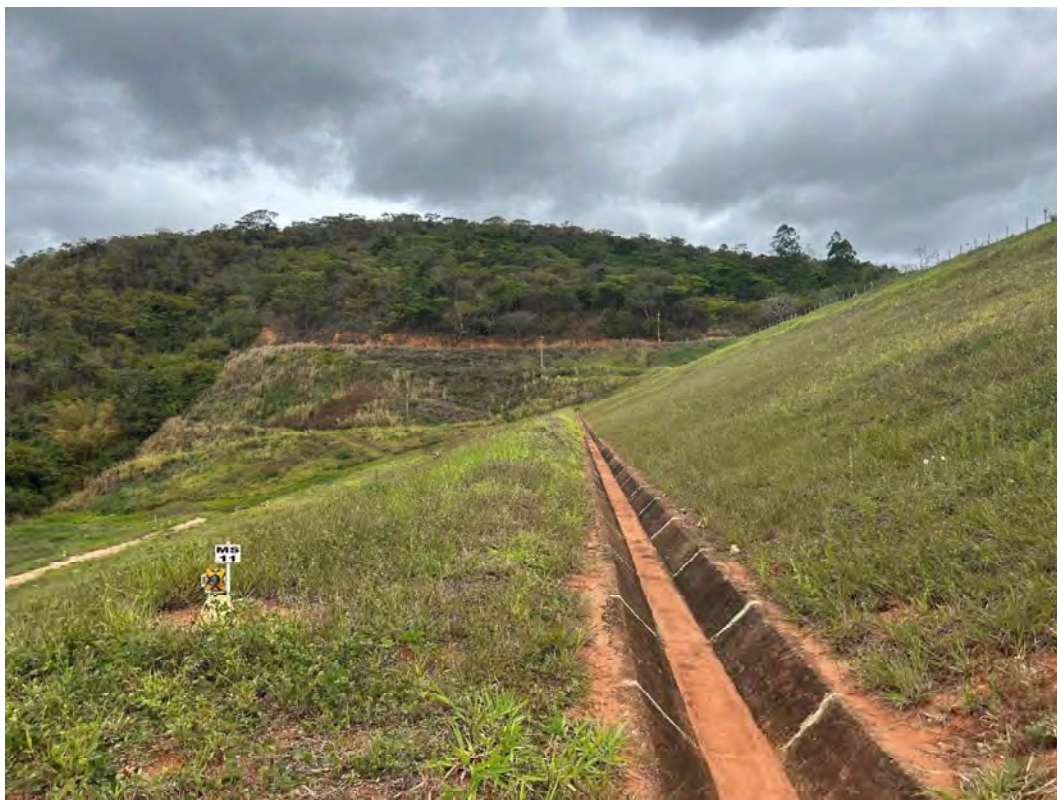
Foto 14 – Talude de jusante – Berma 510 – Vista para a ombreira direita.

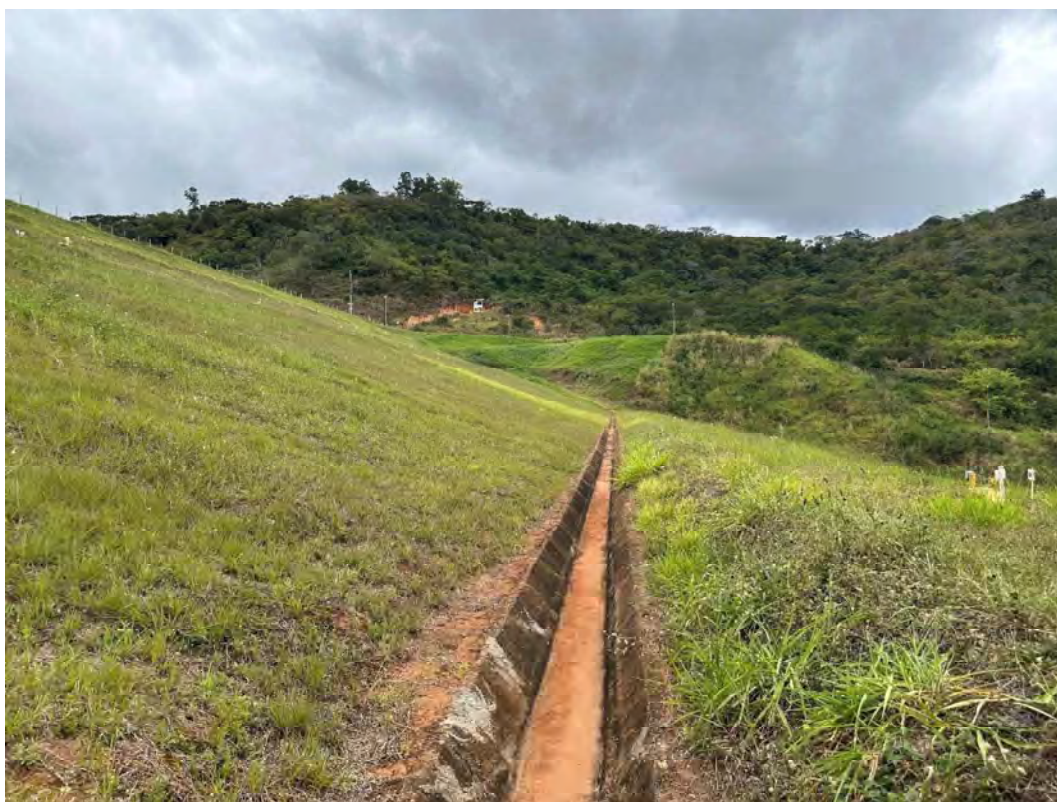
Foto 15 – Talude de jusante – Berma 500 – Vista para a ombreira esquerda.

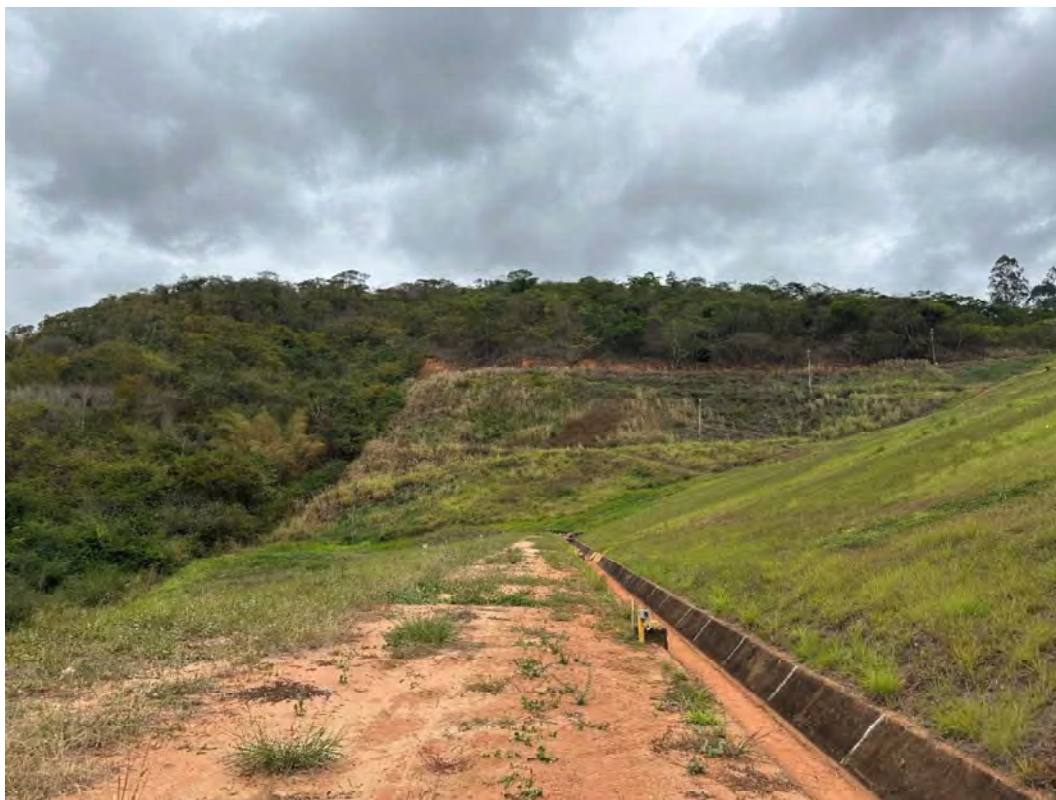
Foto 16 – Talude de jusante – Berma 490 – Vista para a ombreira direita.

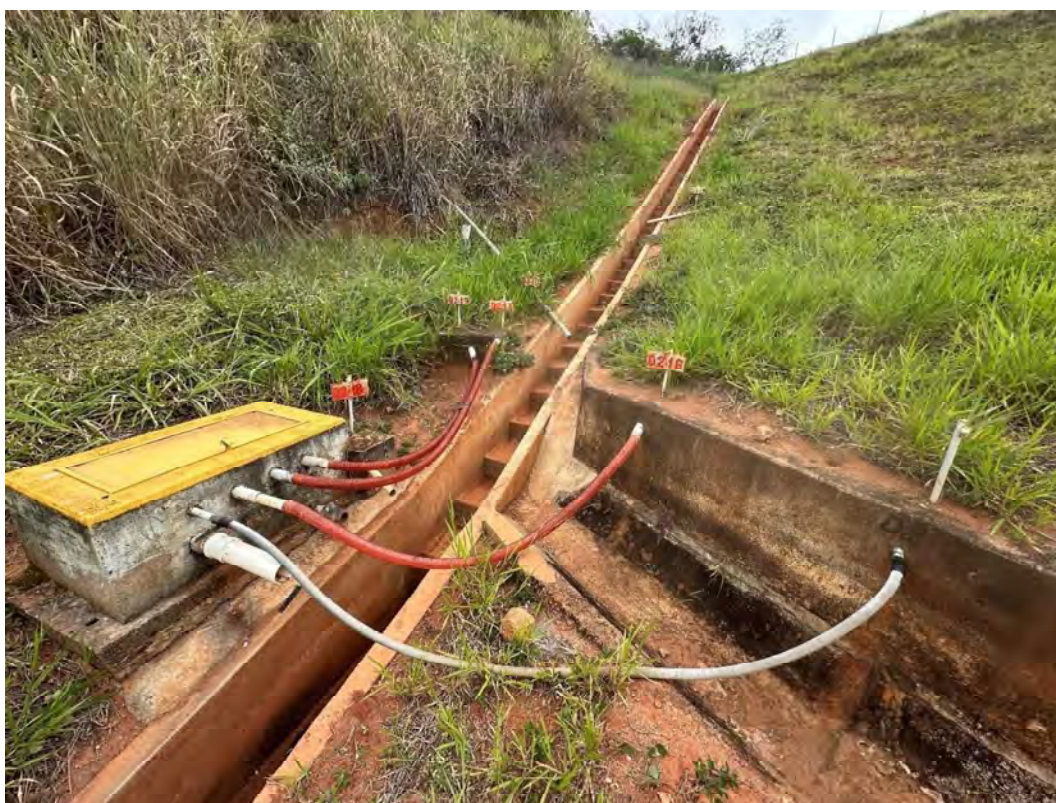
Foto 17 – Drenos horizontais profundos – Berma 510 – Contato com a ombreira esquerda.

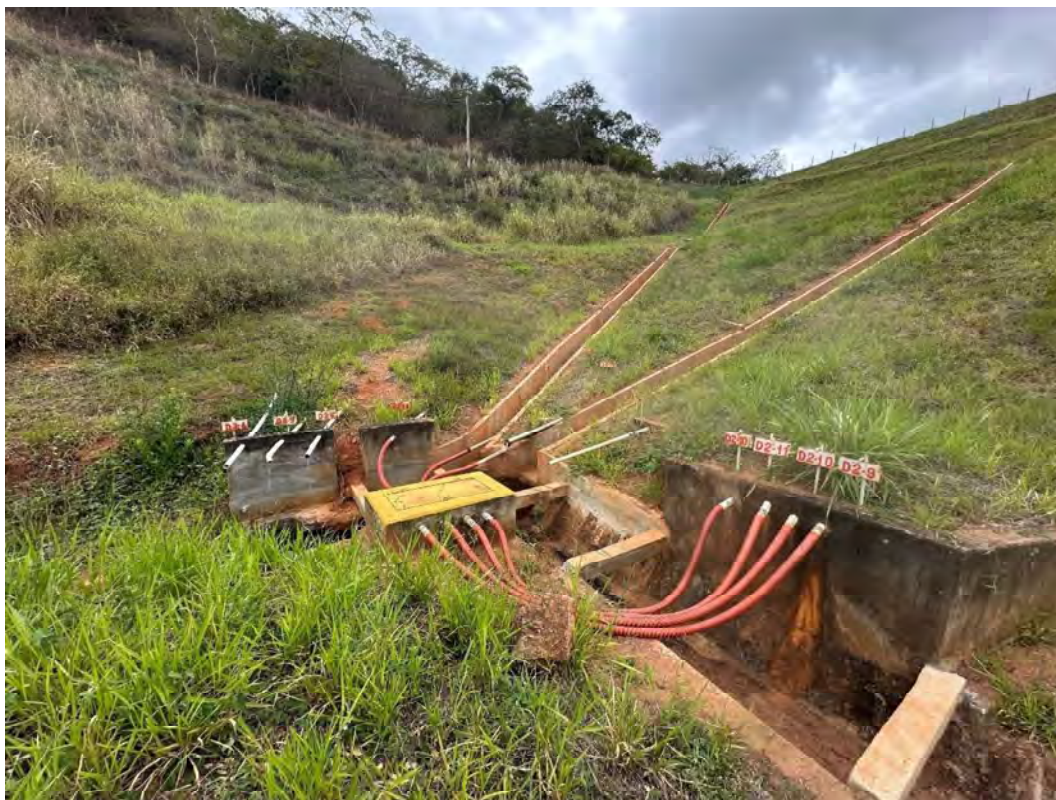
Foto 18 – Drenos horizontais profundos – Berma 500 – Contato com a ombreira esquerda.

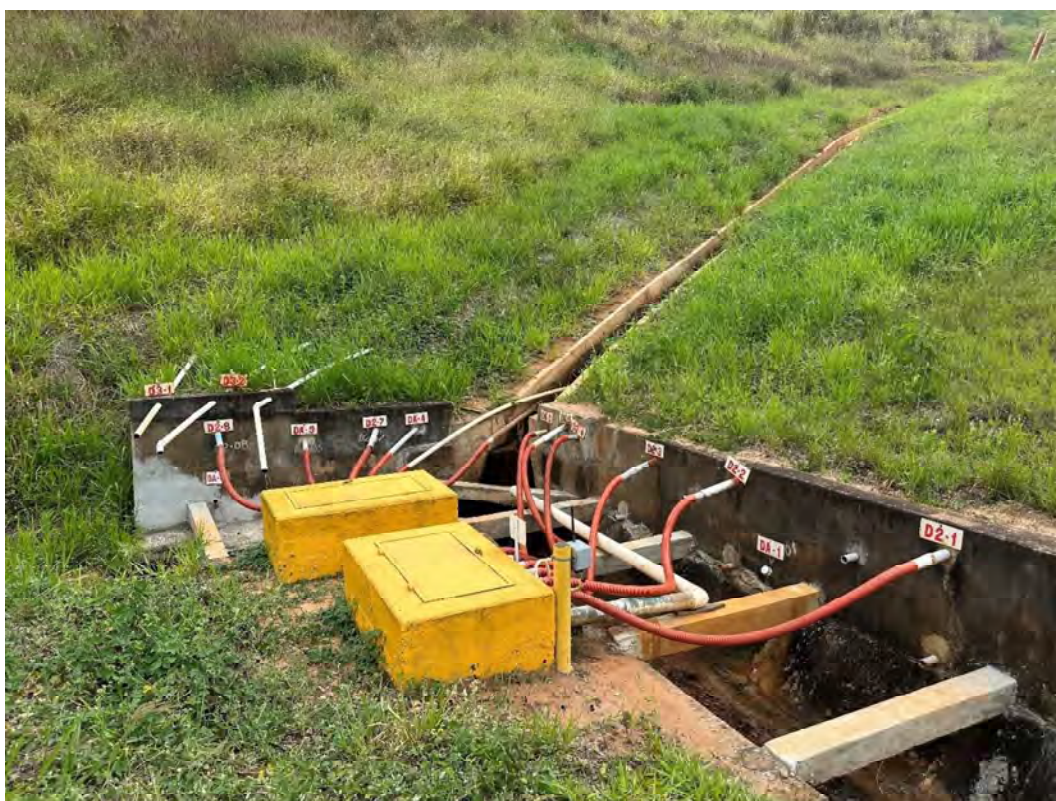
Foto 19 – Drenos horizontais profundos – Berma 490 – Contato com a ombreira esquerda.

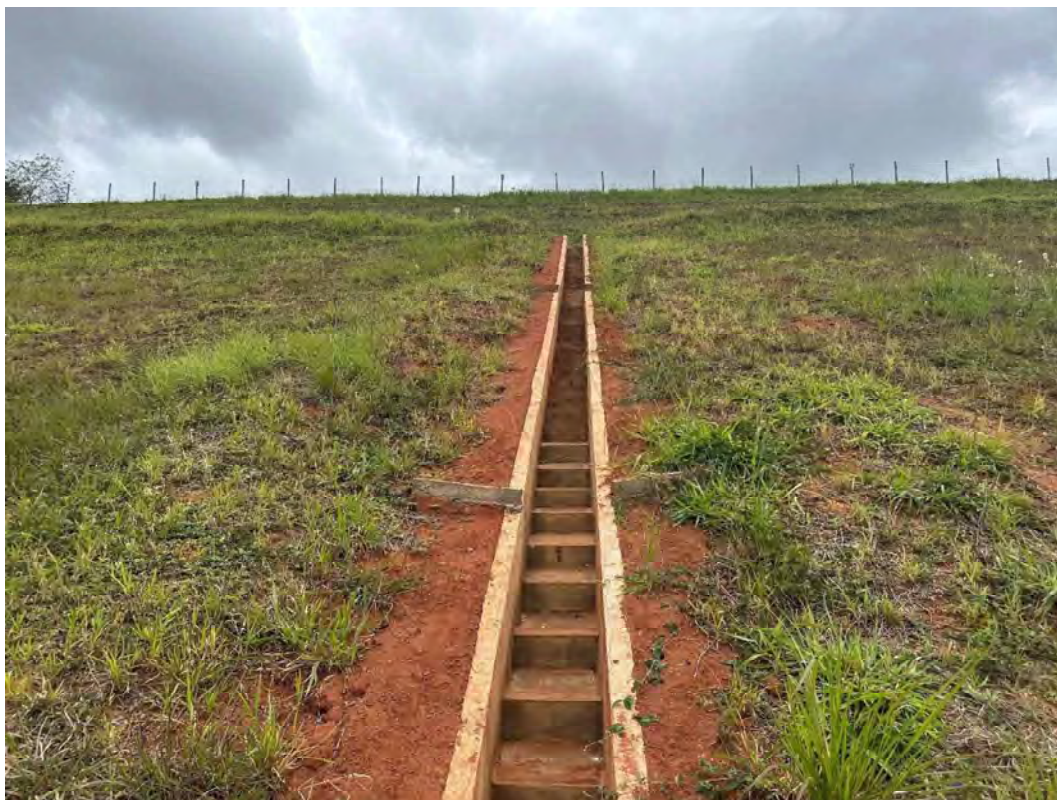
Foto 20 – Descida hidráulica em degraus, na ombreira esquerda, entre as bermas 510 e 520.

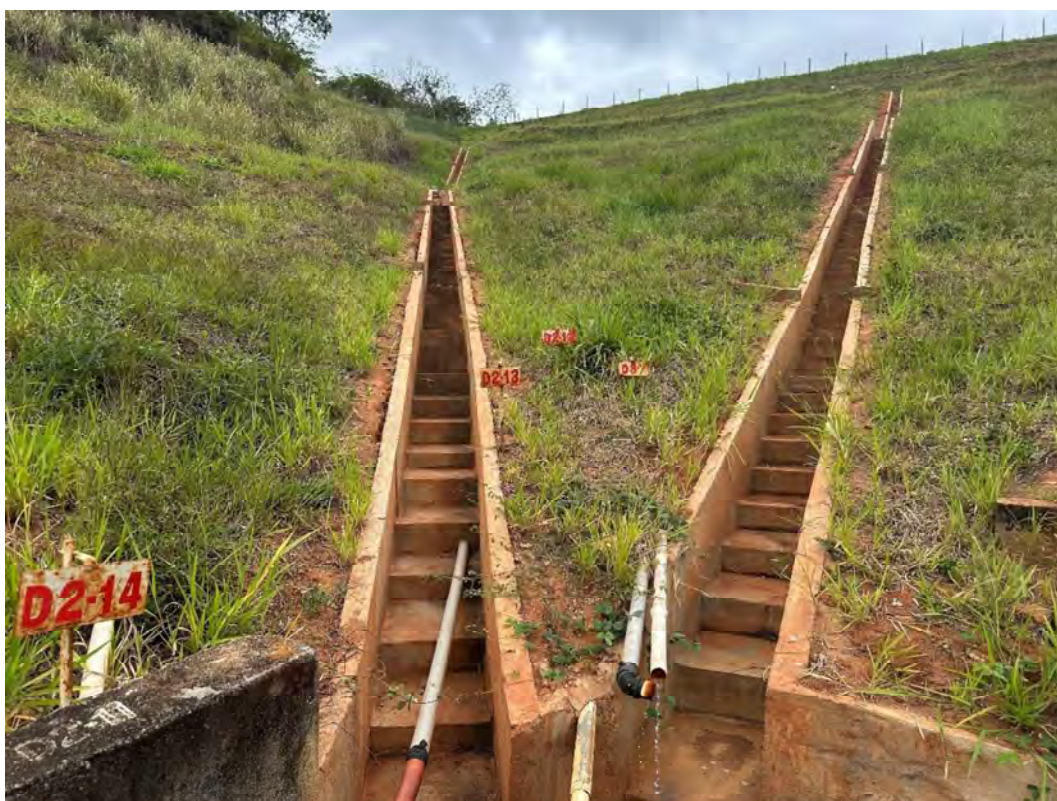
Foto 21 – Descida hidráulica em degraus, na ombreira direita, entre as bermas 510 e 520.

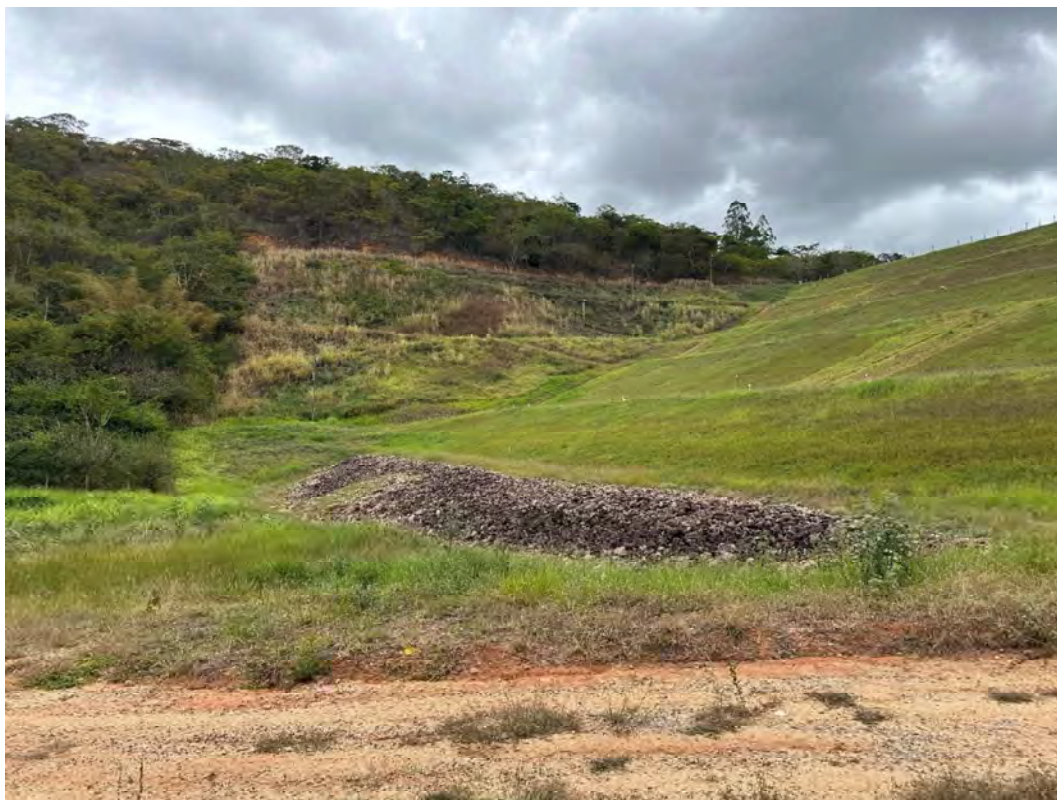
Foto 22 – Talude de jusante – Enrocamento de “pé”. – Vista para a ombreira esquerda.

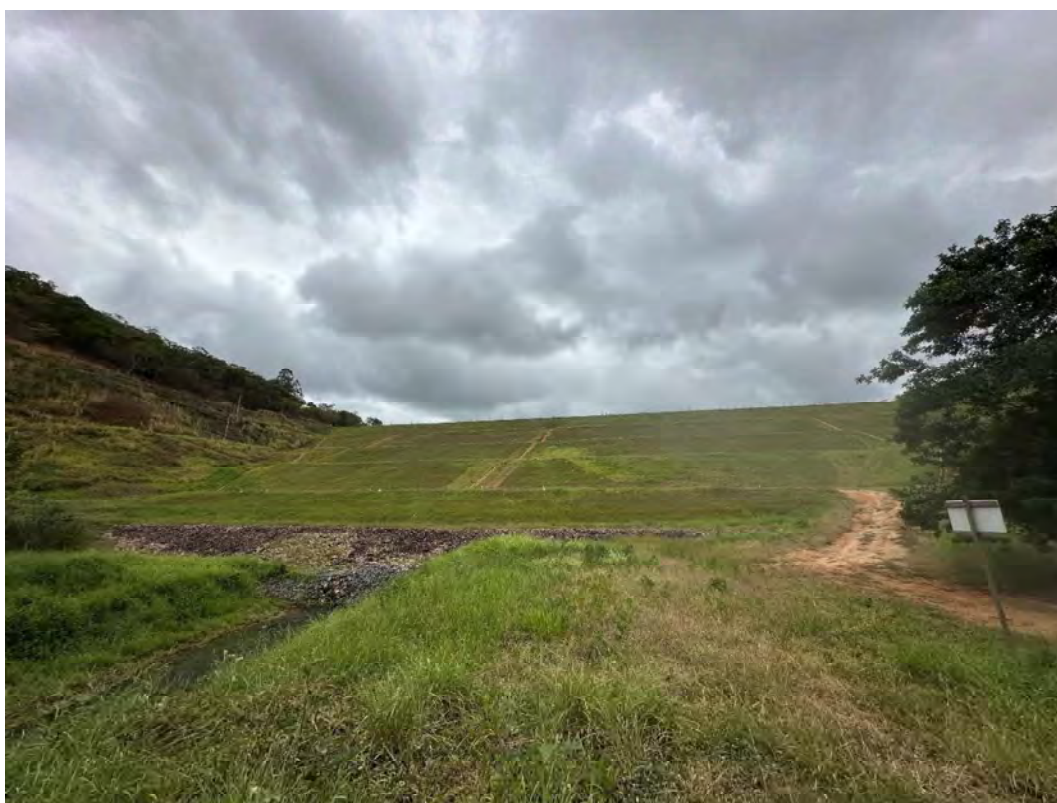
Foto 23 – Talude de jusante – Vista frontal.

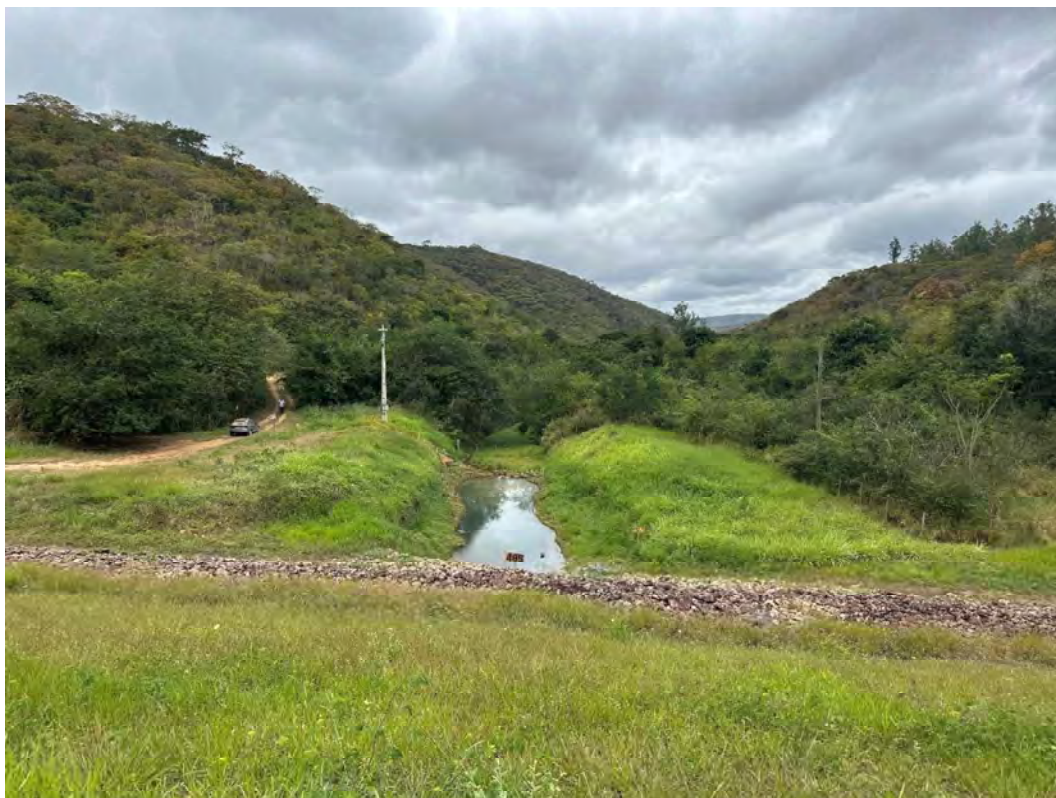
Foto 24 – Área de jusante – Detalhe para a bacia de acumulação do dreno de fundo.

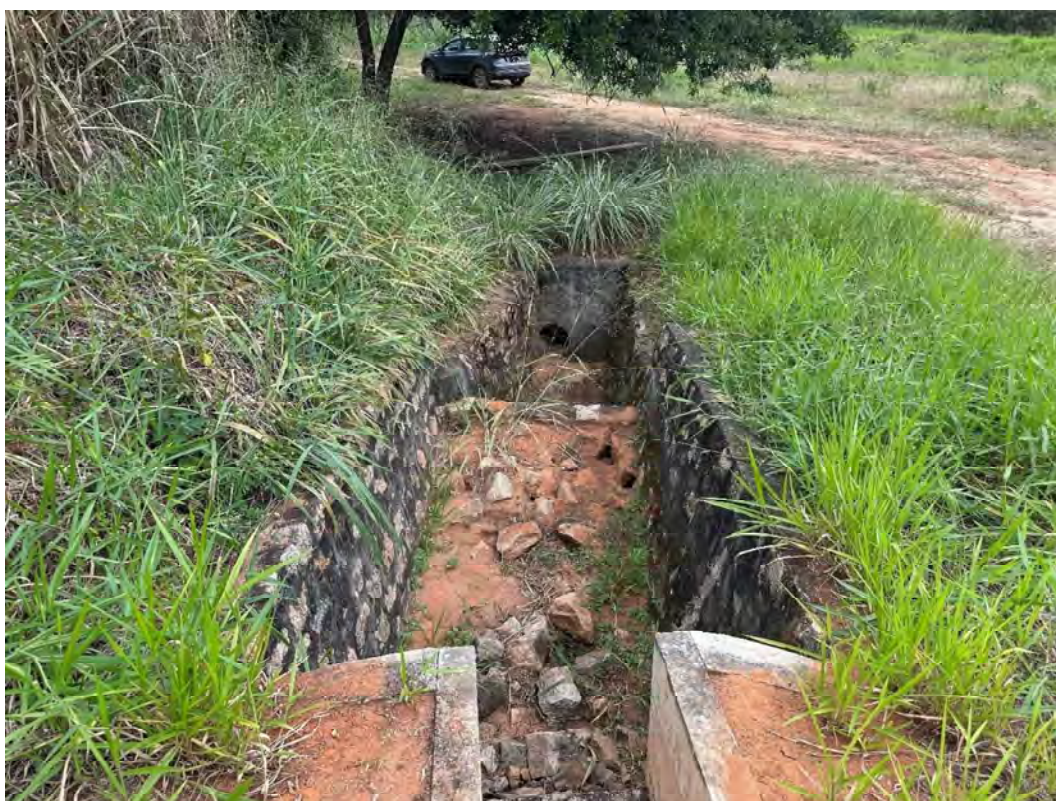
Foto 25 – Dissipação da drenagem superficial da ombreira esquerda.

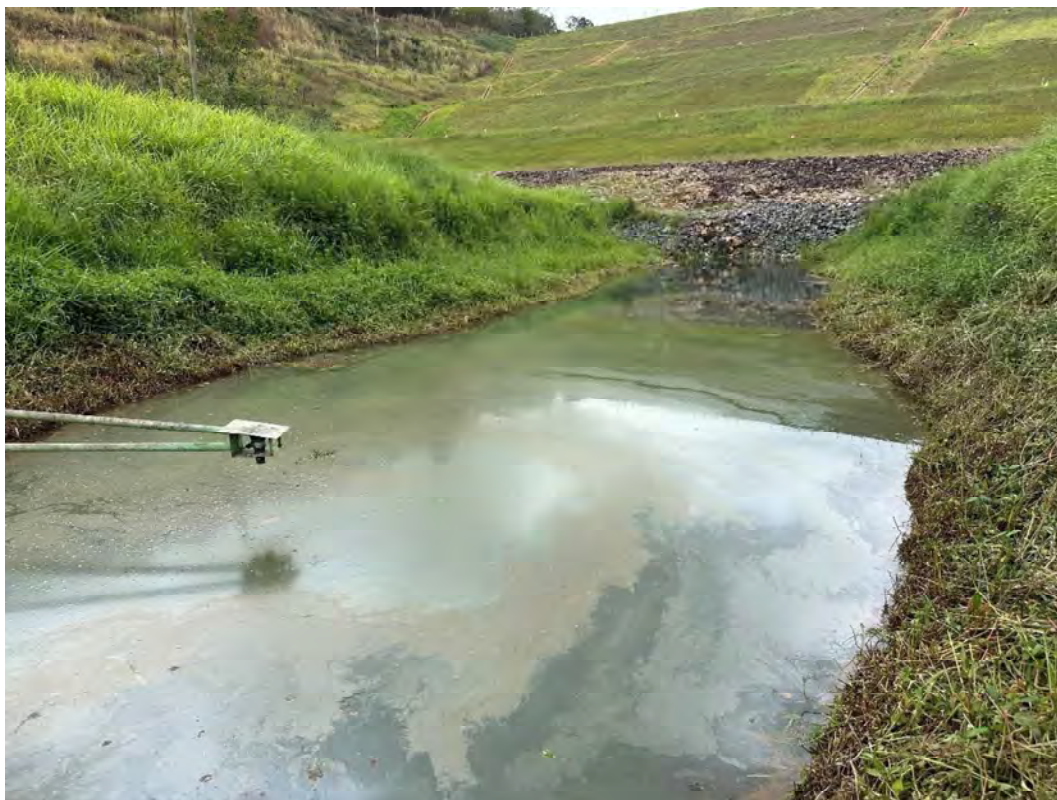
Foto 26 – Saída do dreno de fundo.

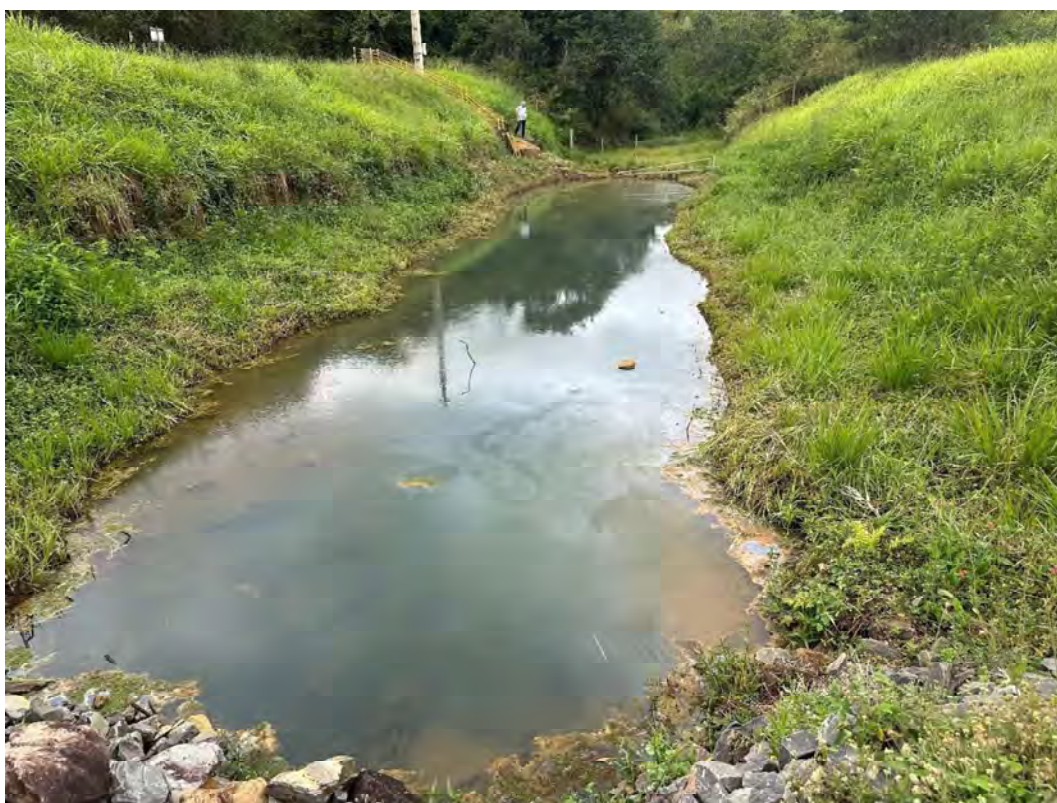
Foto 27 – Medidor de vazão.

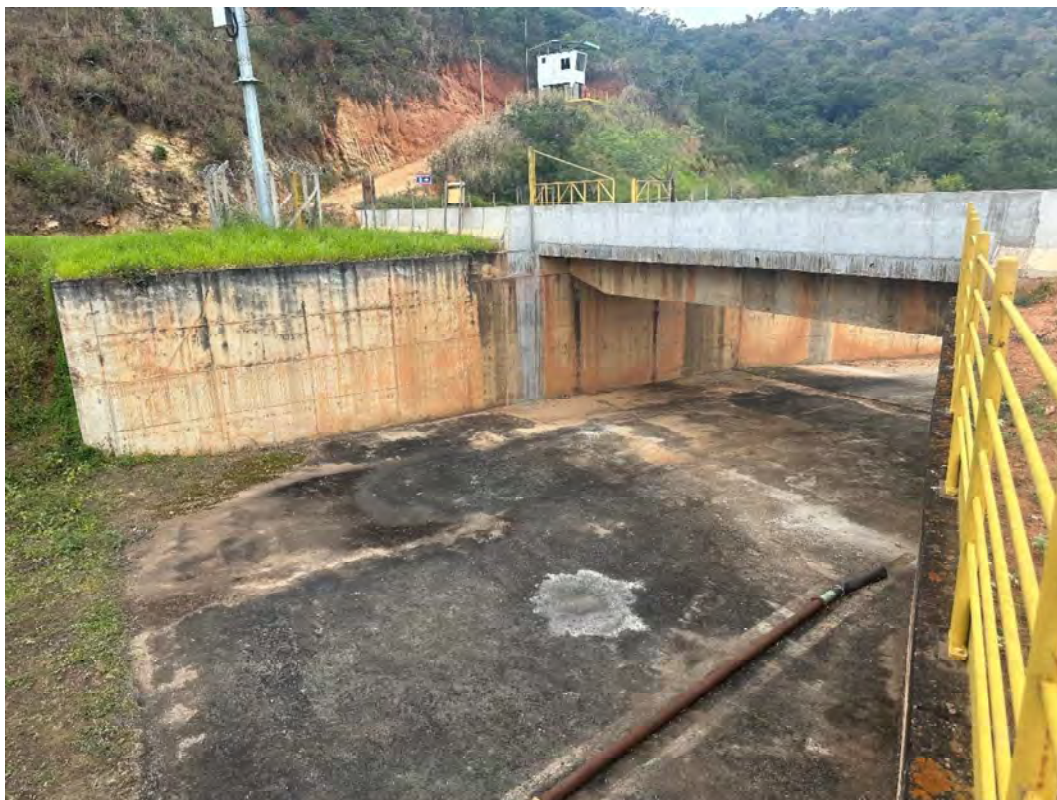
Foto 28 – Emboque do extravasor – ombreira esquerda.

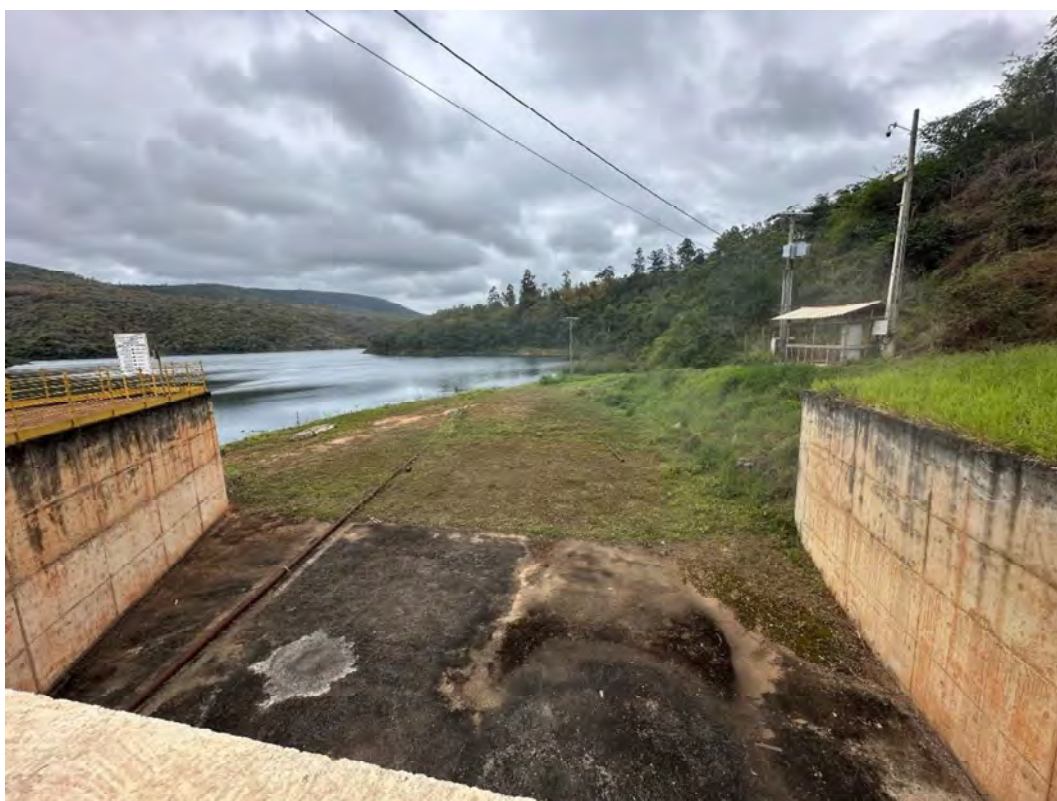
Foto 29 – Canal aproximação do extravasor – ombreira esquerda.

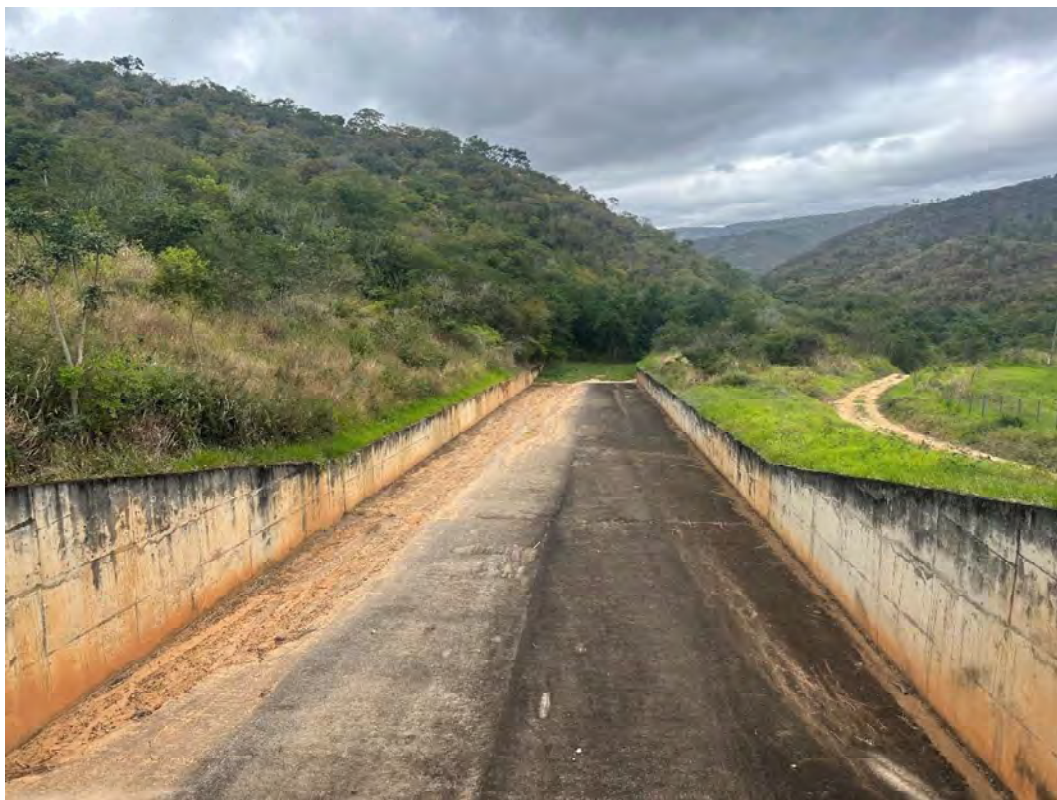
Foto 30 – Canal extravasor – vista para jusante – ombreira esquerda.
