**Projeto :** Unidade de Pedra Azul - MG

**Objeto :** Barragem Rancho de Casca  
Relatório Técnico de Auditoria de Segurança de Barragem (RTSB) - FEAM

**Docto. :** Relatório Técnico  
GF34-RT-52 Rev. 0 agosto, 2025

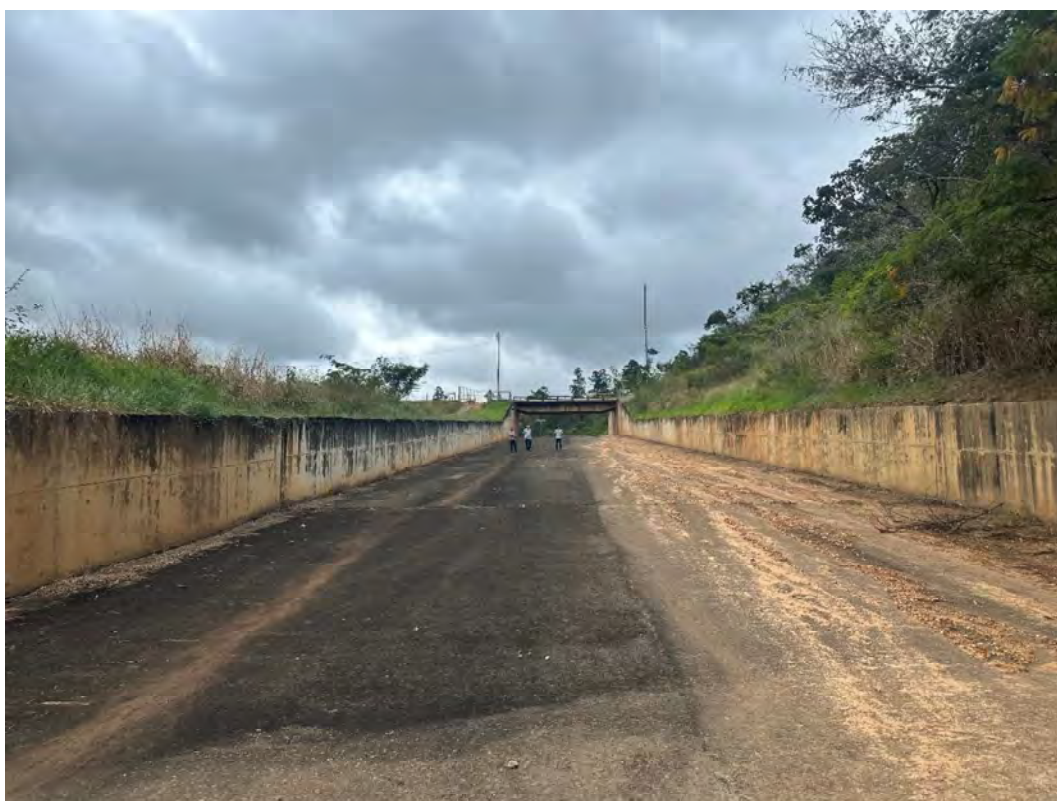
Foto 31 – Canal extravasor – vista para montante – ombreira esquerda.

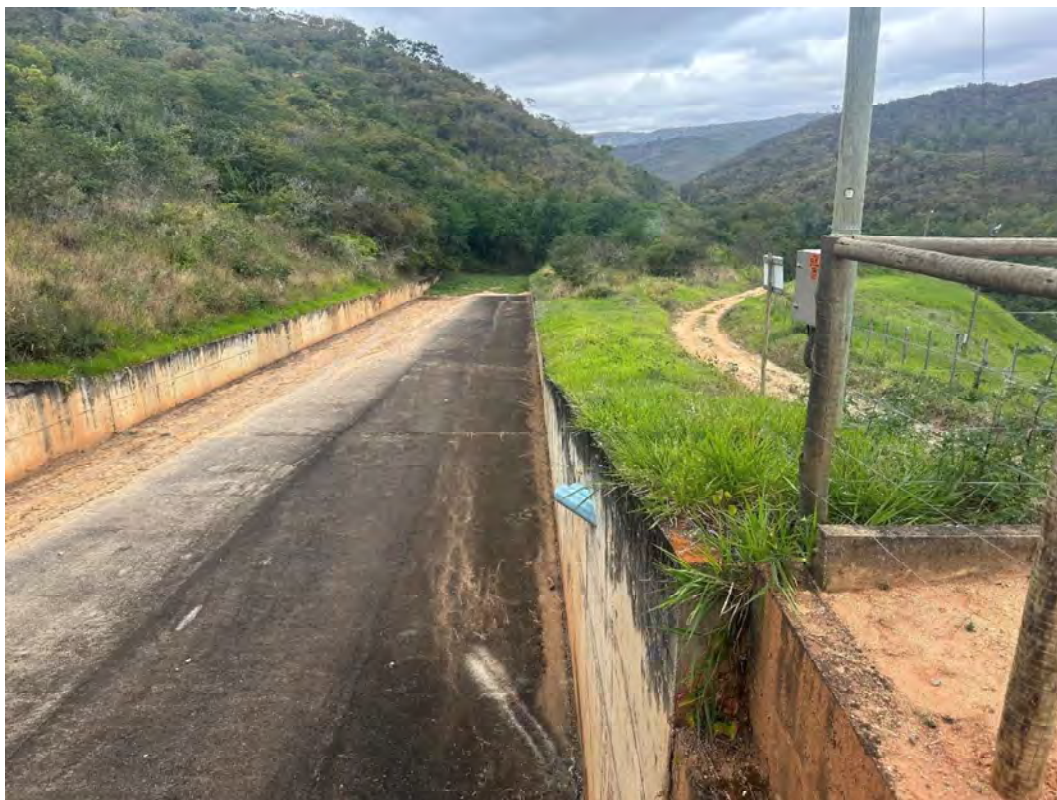
Foto 34 – Drenagem do acesso descarregando do extravasor.

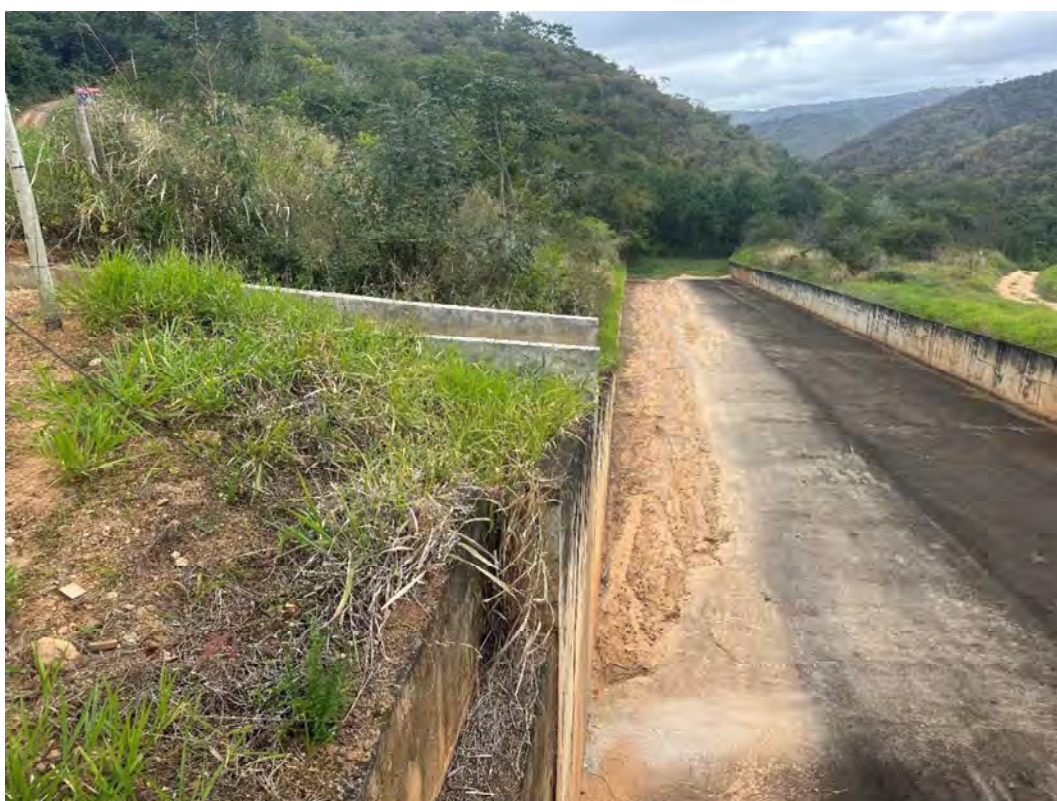
Foto 35 – Drenagem da canaleta da crista descarregando do extravasor.
