**PLANO DE AÇÃO DE EMERGÊNCIA PARA
BARRAGENS DE MINERAÇÃO
(PAEBM)**

**BARRAGEM
Rancho Casca**

**NACIONAL DE GRAFITE LTDA.
UNIDADE PEDRA AZUL – MG
MARÇO/2023**

NG-10-PBM-RC-RL-R1

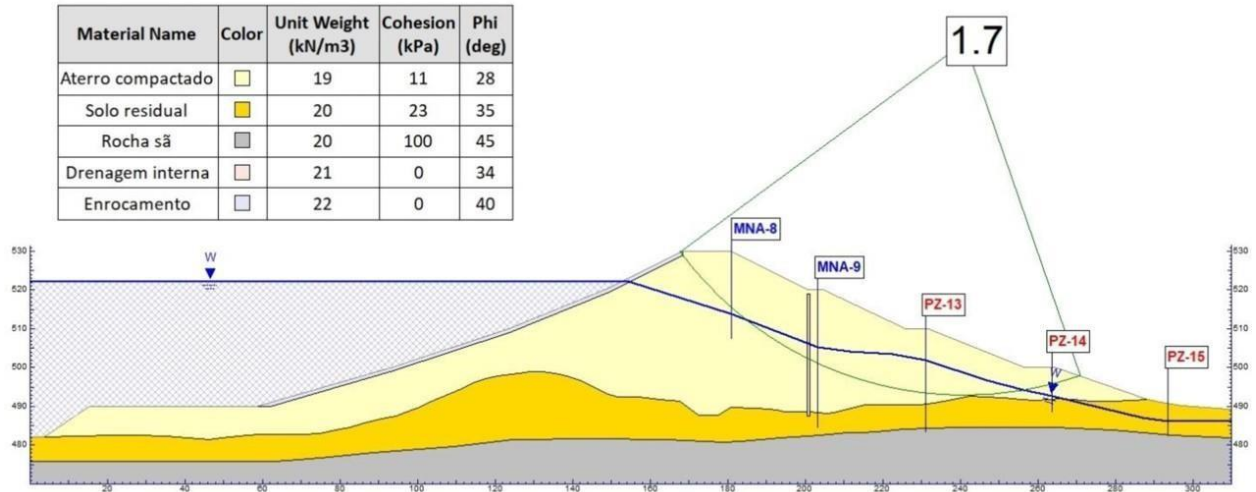
Três seções típicas da Barragem Rancho Casca foram estudadas pela Geoconsultoria Ltda., empresa responsável pelas análises de estabilidade do reservatório Rancho Casca publicadas no Relatório Técnico de Revisão Periódica de Segurança da Barragem (RISR) GF34-RT-31. Foram escolhidas por serem seções de maior altura (seção C), localizada na região central da barragem, e de ombreiras (seções A e F). A **Figura 5.2** apresenta as três seções em estudadas quanto à resistência drenada circular.

Figura 5.2 – Seções típicas da Barragem Rancho Casca. A: Seção A da análise de estabilidade drenada (ombreiras). B: Seção C da análise de estabilidade drenada (ponto alto). C: Seção F da análise de estabilidade drenada (ombreiras)

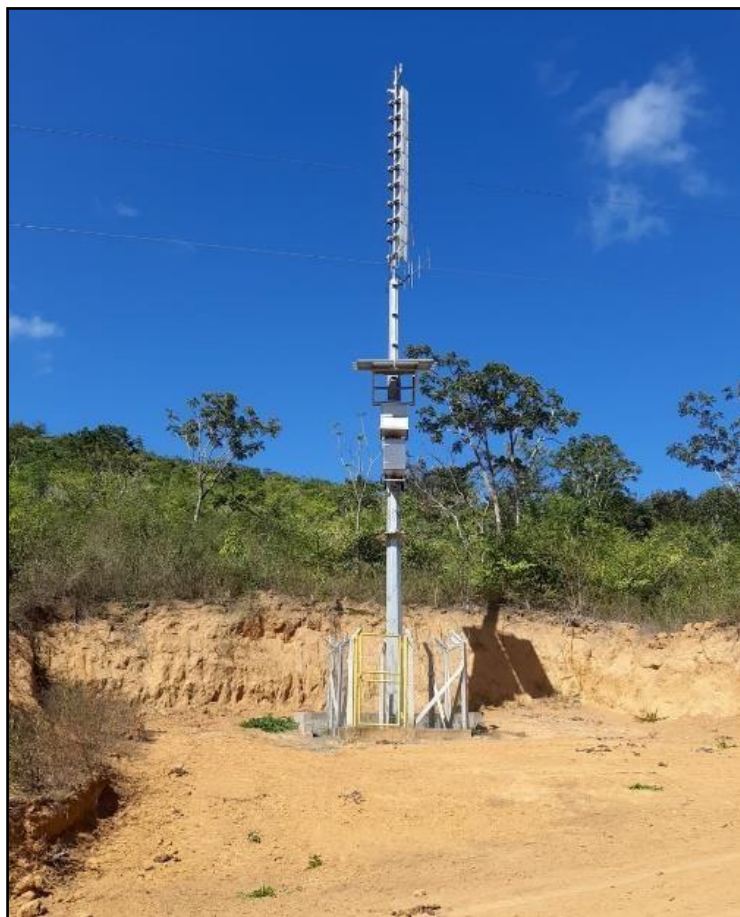
**Figura 11.1 – Sirene implantada próximo a ZAS da mancha de inundação da Barragem Rancho Casca**

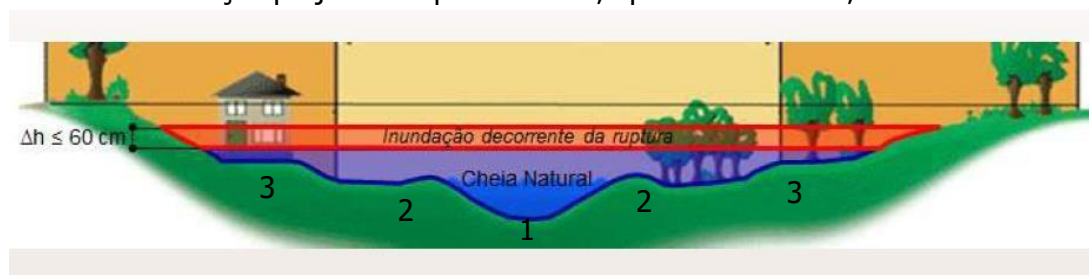
Figura 12.4 – Ilustração do critério de parada de margens plenas

Esta análise foi feita pelo software HEC-RAS durante a simulação da onda máxima de ruptura, inserindo uma vazão para a chuva máxima no TR de 2 anos no curso de drenagem.

As manchas de inundação projetadas apresentaram, aproximadamente, **65 km** de extensão.

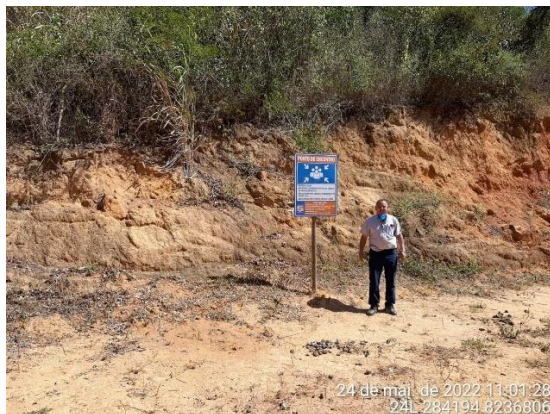
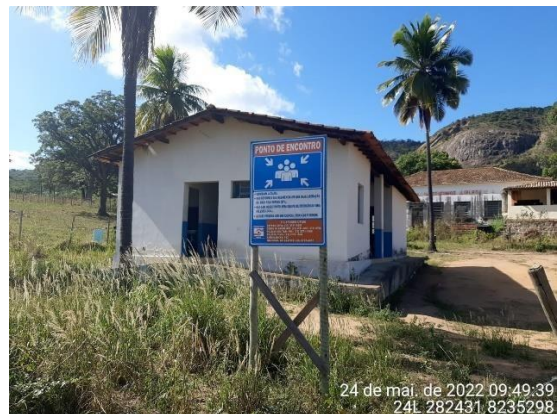
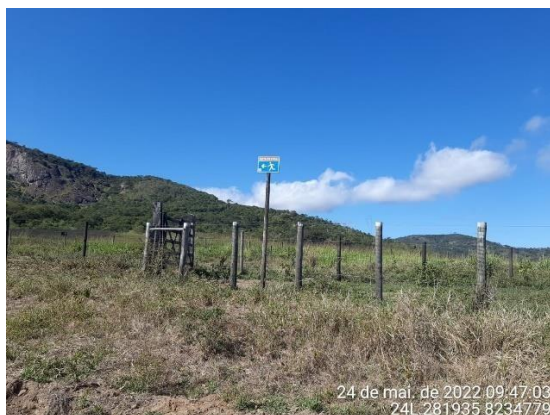
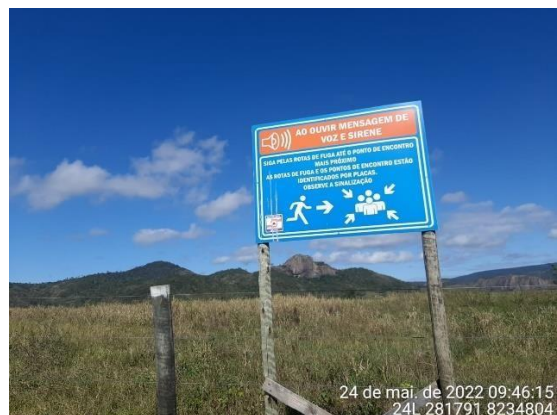
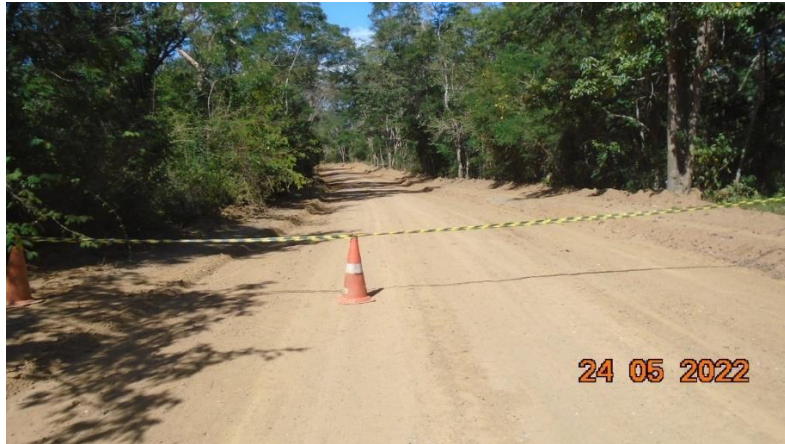
Figura 17.7 – Sinalizações ao longo da ZAS no formato demandado pela Instrução Técnica 01/2021 da CEDEC. A e B: Pontos de encontros distintos para o caso de rompimentos da Barragem Rancho Casca. Os locais são sinalizados, espaçosos e estão em boas condições de conservação. C: Placa apontando direção do ponto de encontro. D: Placa de advertência. E: Bloqueio de via para evitar acesso de transeuntes em área de risco

Durante o simulado, funcionários da NGL e da 3EM foram estrategicamente posicionados ao longo da área da ZAS para avaliarem a sinalização visual ao longo das rotas de fuga, bem como a audibilidade do som emitido pelas sirenes. As vias de acesso à ZAS foram bloqueadas como parte do treinamento (**Figura 17.7**).
