**Projeto :** Unidade de Salto da Divisa - MG

**Objeto :** Barragem Califórnia  
Relatório de Inspeção de Segurança Regular (RISR) – ANM  
Relatório Técnico de Auditoria de Segurança de Barragem (RTSB) - FEAM  
2º Semestre 2023

**Docto. :** Relatório Técnico  
GF35-RT-21      Rev. 0      agosto, 2023

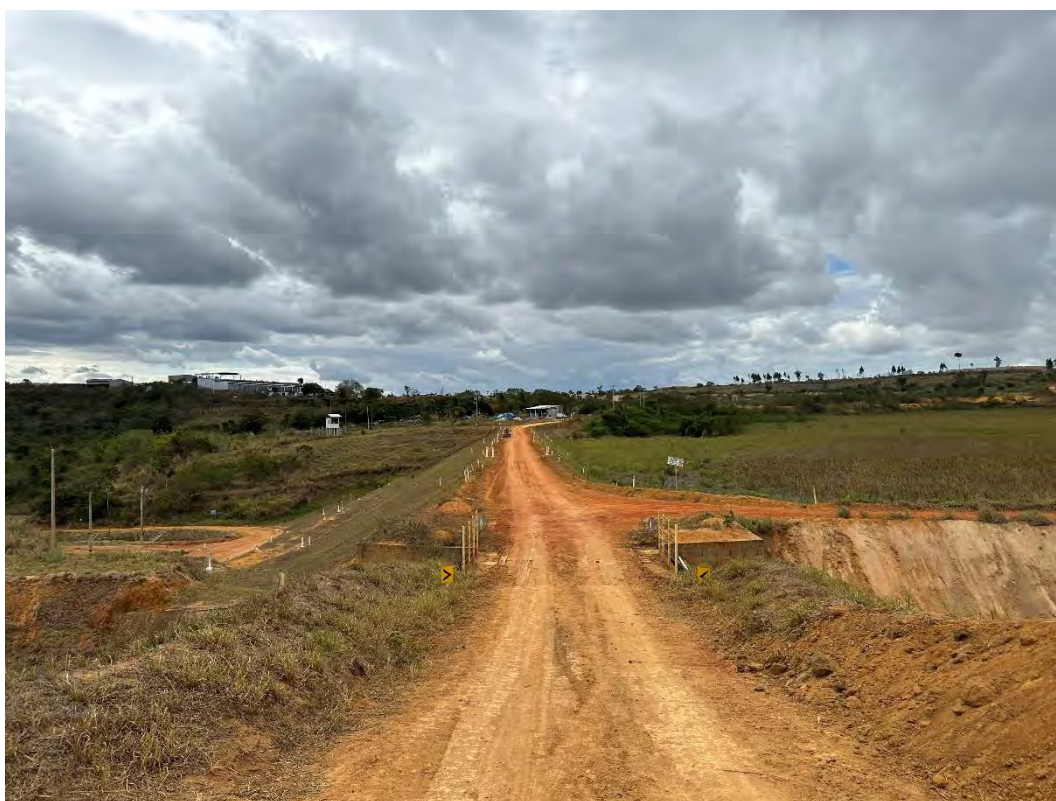
*Foto 2 – Crista da barragem – vista para a ombreira direita.*

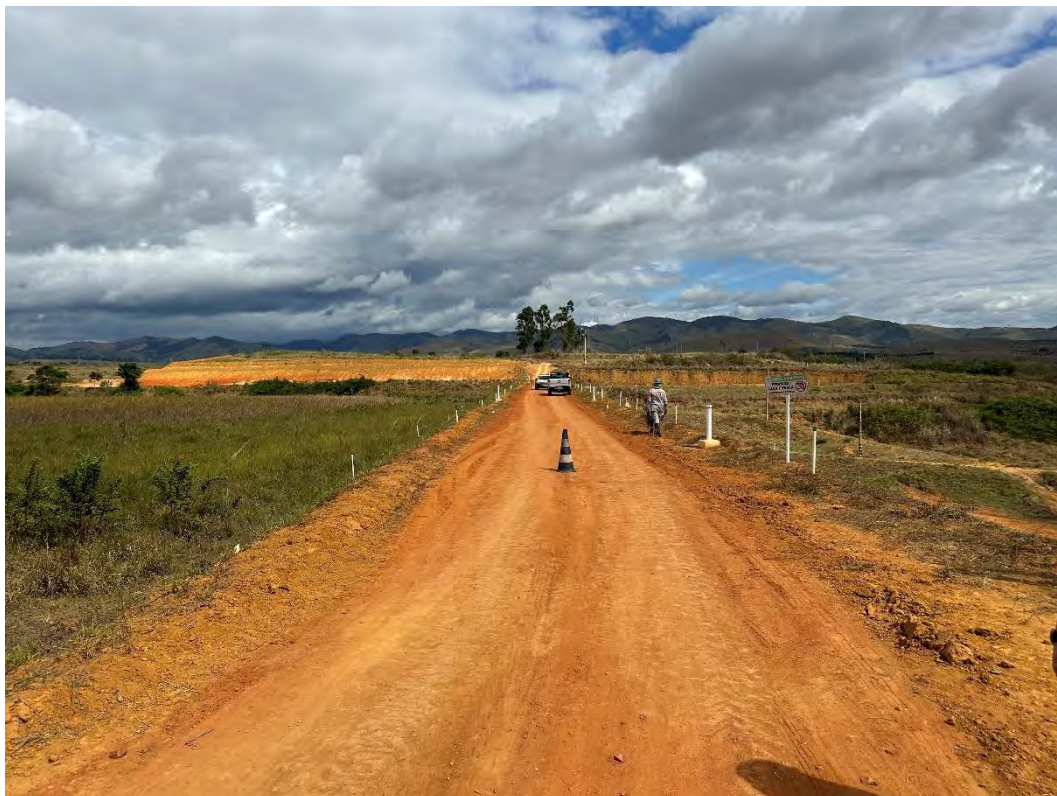
Foto 3 – Crista da barragem – vista para a ombreira esquerda.

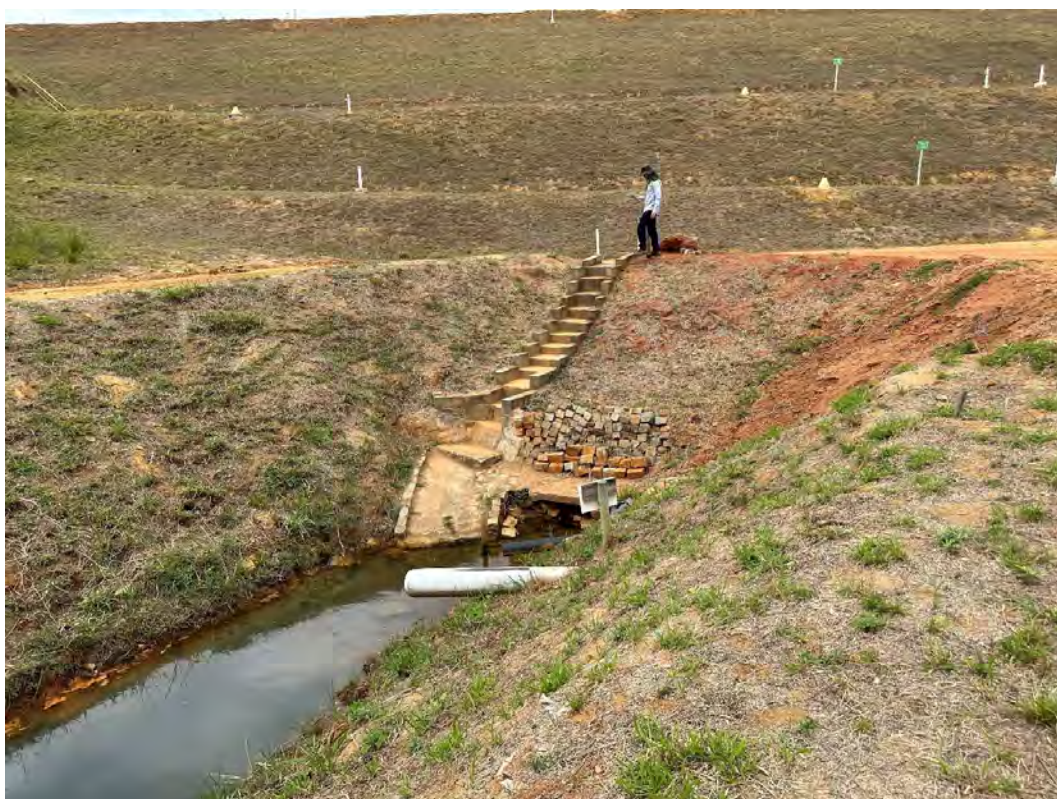
Foto 12 – Saída do dreno de fundo.
