**Cliente :** Nacional de Grafite Ltda.

**Projeto :** Unidade de Salto da Divisa - MG

**Objeto :** Barragem Califórnia  
Relatório Técnico de Auditoria de Segurança de Barragem (RTSB) - FEAM

**Docto. :** Relatório Técnico  
GF35-RT-29 Rev. 0 agosto, 2025

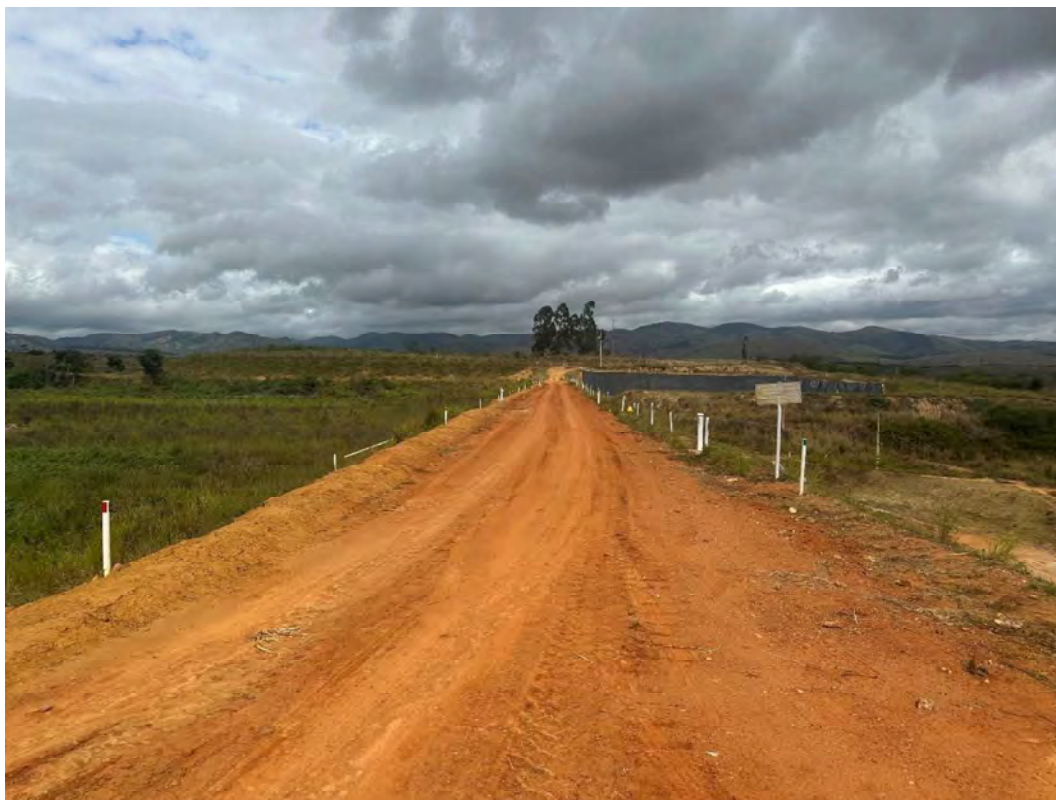
*Foto 5 – Crista da barragem – vista para a ombreira esquerda.*

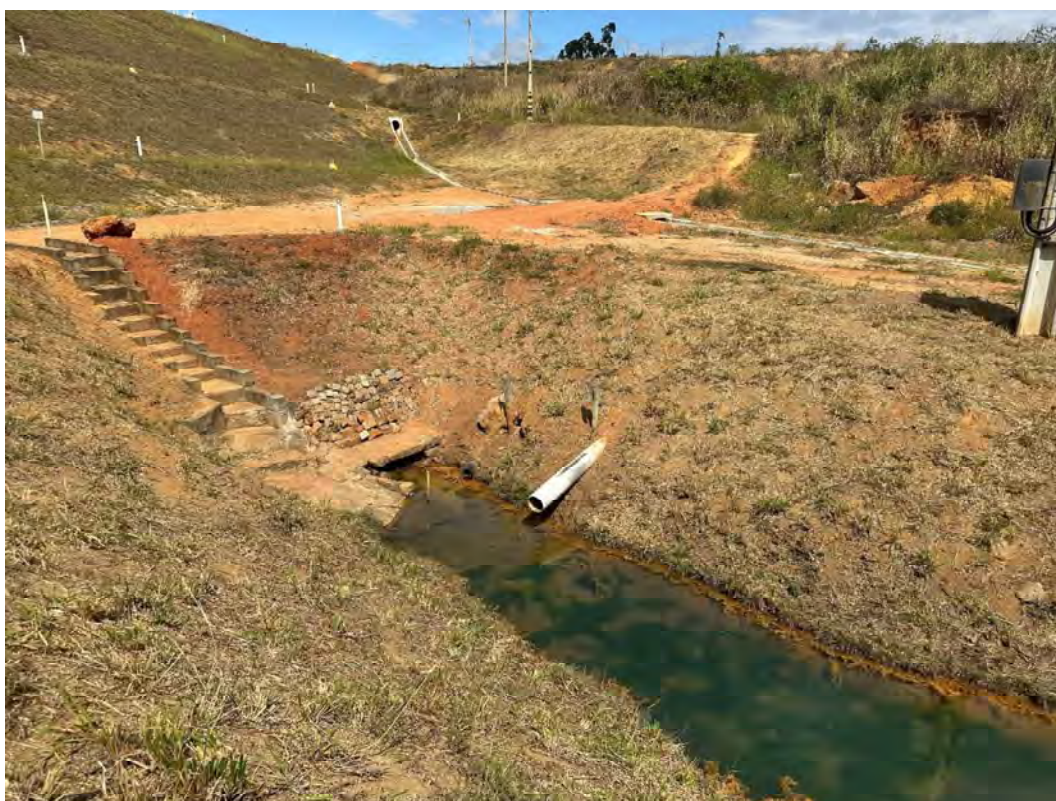
Foto 14 – Saída do dreno de fundo.
