Cliente : Nacional de Grafite Ltda.

Projeto : Unidade de Pedra Azul - MG

Objeto : Barragem Marçu
Relatório Técnico de Auditoria de Segurança de Barragem (RTSB) - FEAM

Docto. : Relatório Técnico
GF34-RT-51 Rev. 0 agosto, 2025

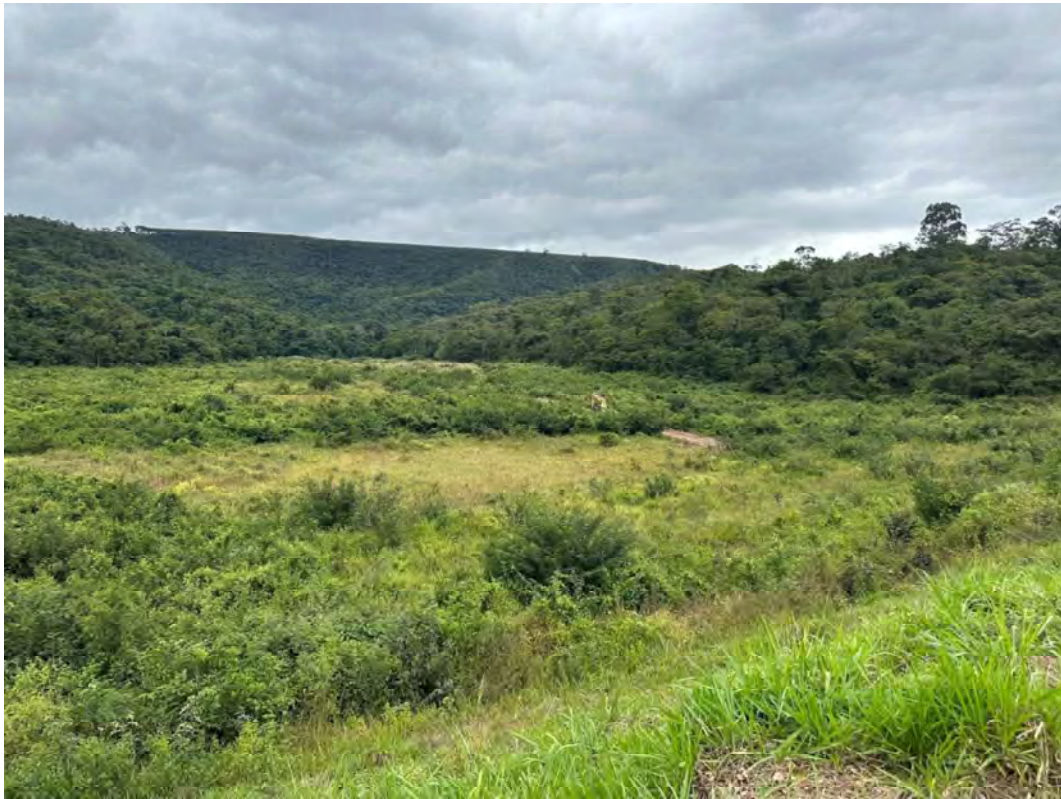
Foto 3 – Reservatório.

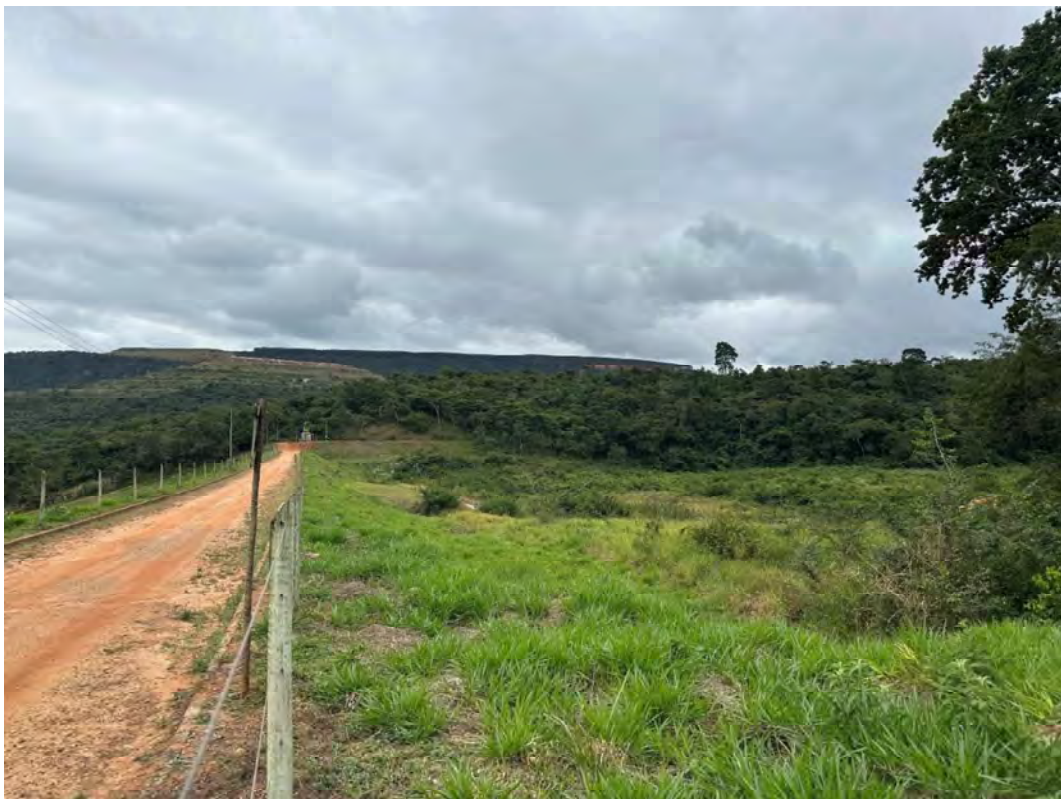
Foto 4 – Talude de montante - Vista para a ombreira direita.

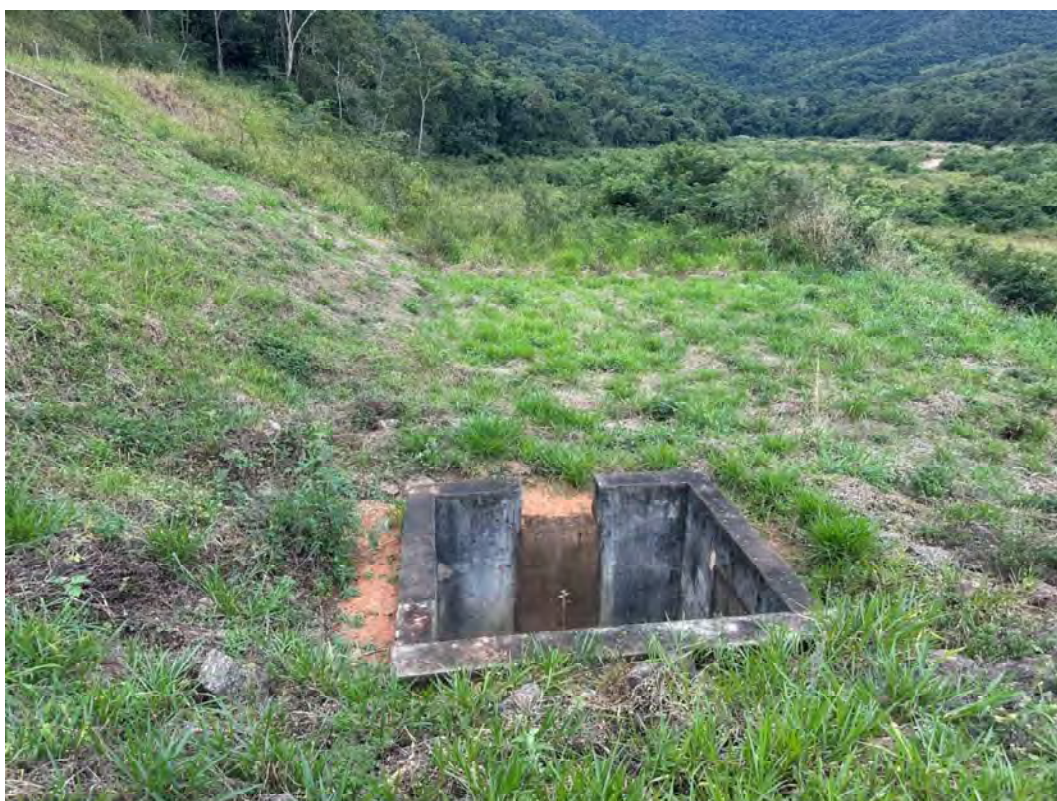
Foto 6 – Emboque do extravasador.
